| 担当課 | 和歌山城整備企画課 |

## 和歌山城天守閣について

### 1 耐震診断結果

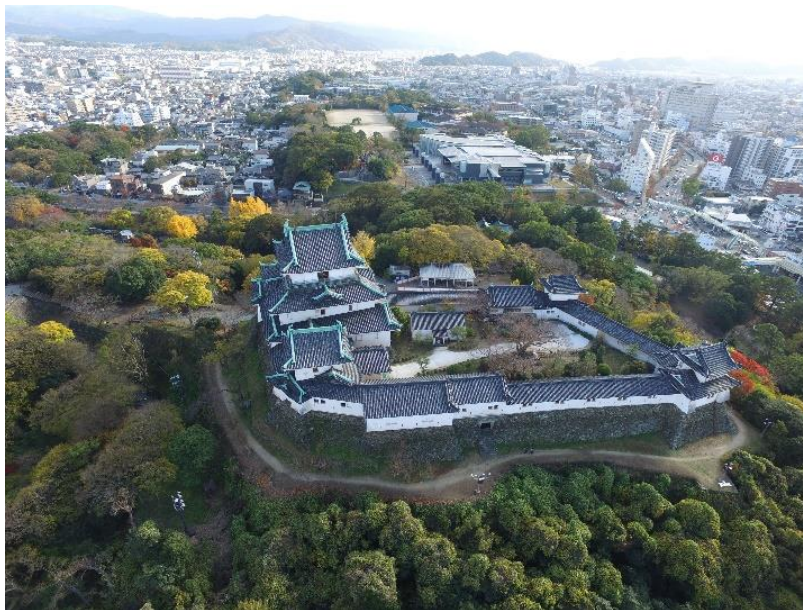
和歌山城天守閣は、震度6強から7の大地震時の耐震性能が不足していることが判明し、一般的な構造耐震指標であるIs値は、大天守閣では1階の0.18が最小値となり、倒壊又は崩壊する危険性が高いと判定されました。

この診断結果を踏まえ、木造再建か、耐震補強か、現状維持かなどの検討を早急に進めます。

避難場所への誘導経路を示した貼り紙等を掲示するとともに、地震発生時には係員による避難誘導を行っていきます。
