## 第三者調査

## 水管橋 吊材の外観観察および断面マクロ組織試験

供試品	名称	六十谷水管橋 吊材	
	材質	STK400	
	符号	① (S-5R-U1,S-5R-U2), ② (S-5R-M1,S-5R-M2), ③ (S-5R-B)	
試験項目		外観観察、マクロ組織観察	
試験機		一眼レフカメラ	
研磨		湿式研磨	
腐食液		ナイトル	
試験実施期間		2022.3.17~2022.3.28	
備考		-	
件名		六十谷水管橋調査	
注文番号	-	仕様書番号	-
<p>本報告書の全文をもって、結果の整合性を保証します。よって、一部分のみの複製の使用は、必要な情報が欠落する可能性があり、弊社の保証適用外となります。</p>

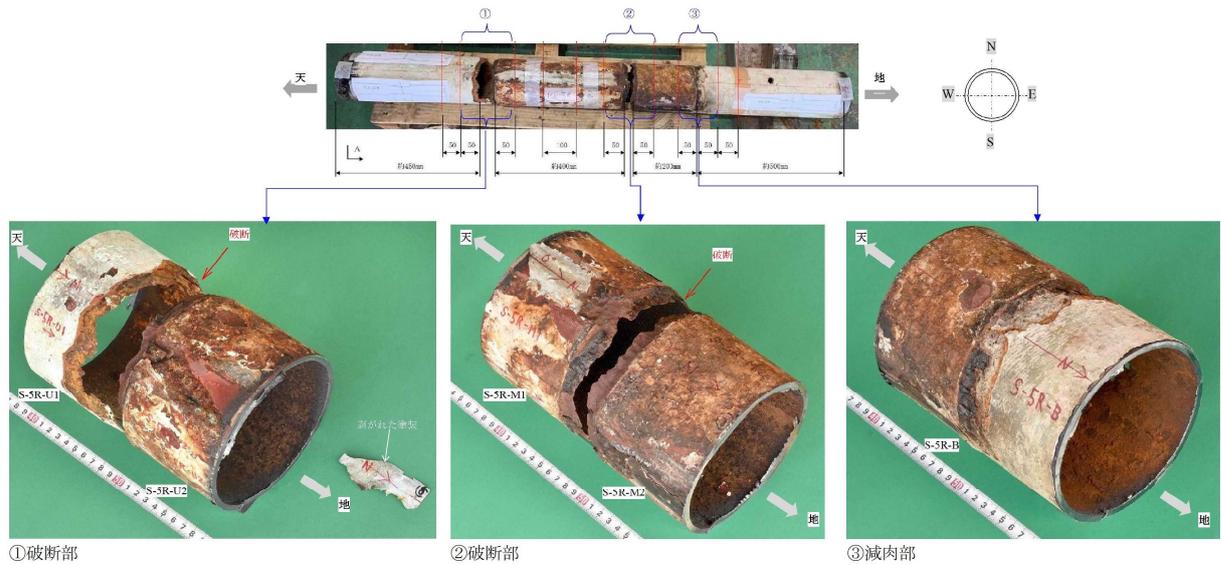
破断箇所の左右の形状は一致していない。または破断面が存在せず延性破断か、疲労破断かの判定が出来ない。今回調査した吊材 Ha-5R は中央部の吊材であり、かなり以前に破断し腐食が進行して破断部の隙間が広がっていった部位であると推定する。

減肉は外面からのみ進行している。残存している部分に”組織の異常は認められない”ことから、当該吊材は腐食が破断原因であると思われる。

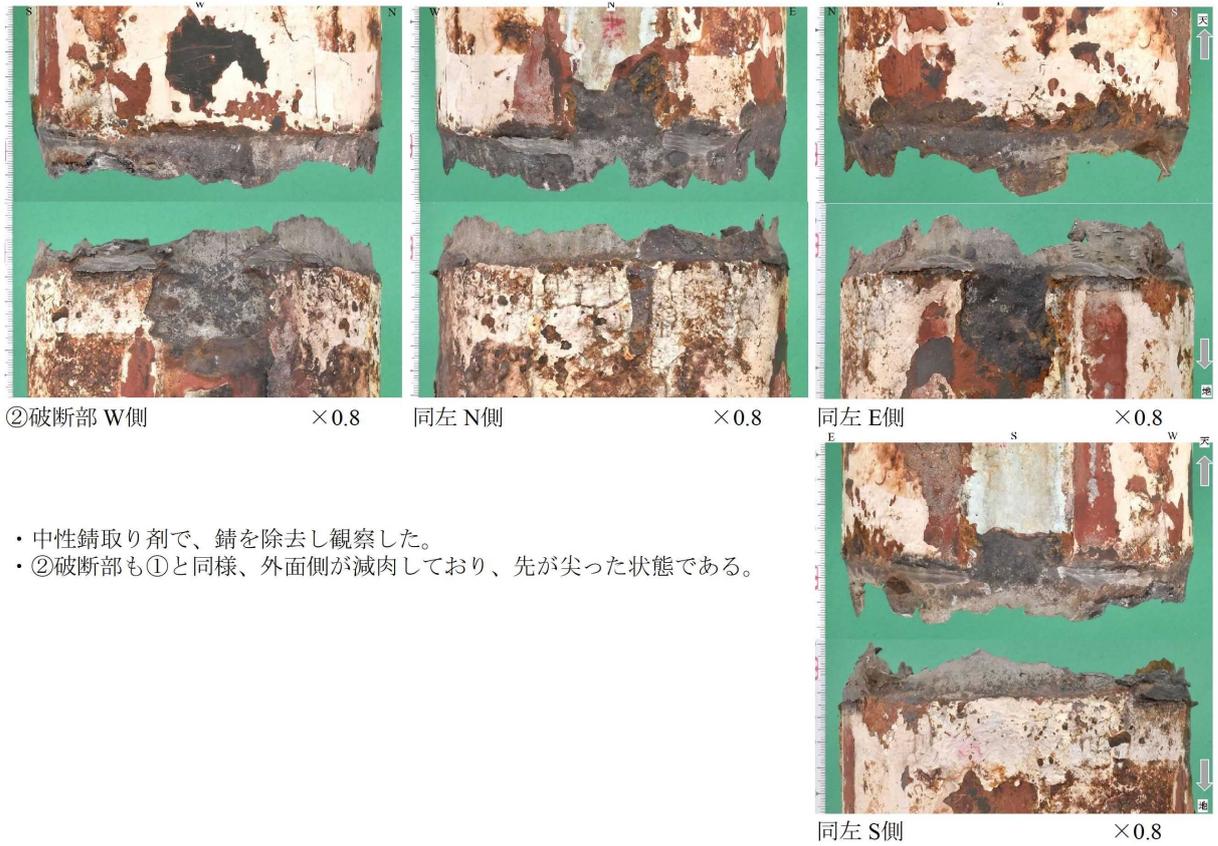
図5 ②破断部の外観（破断部の錆取り後）

- ・中性錆取り剤で、錆を除去し観察した。
- ・②破断部も①と同様、外面側が減肉しており、先が尖った状態である。

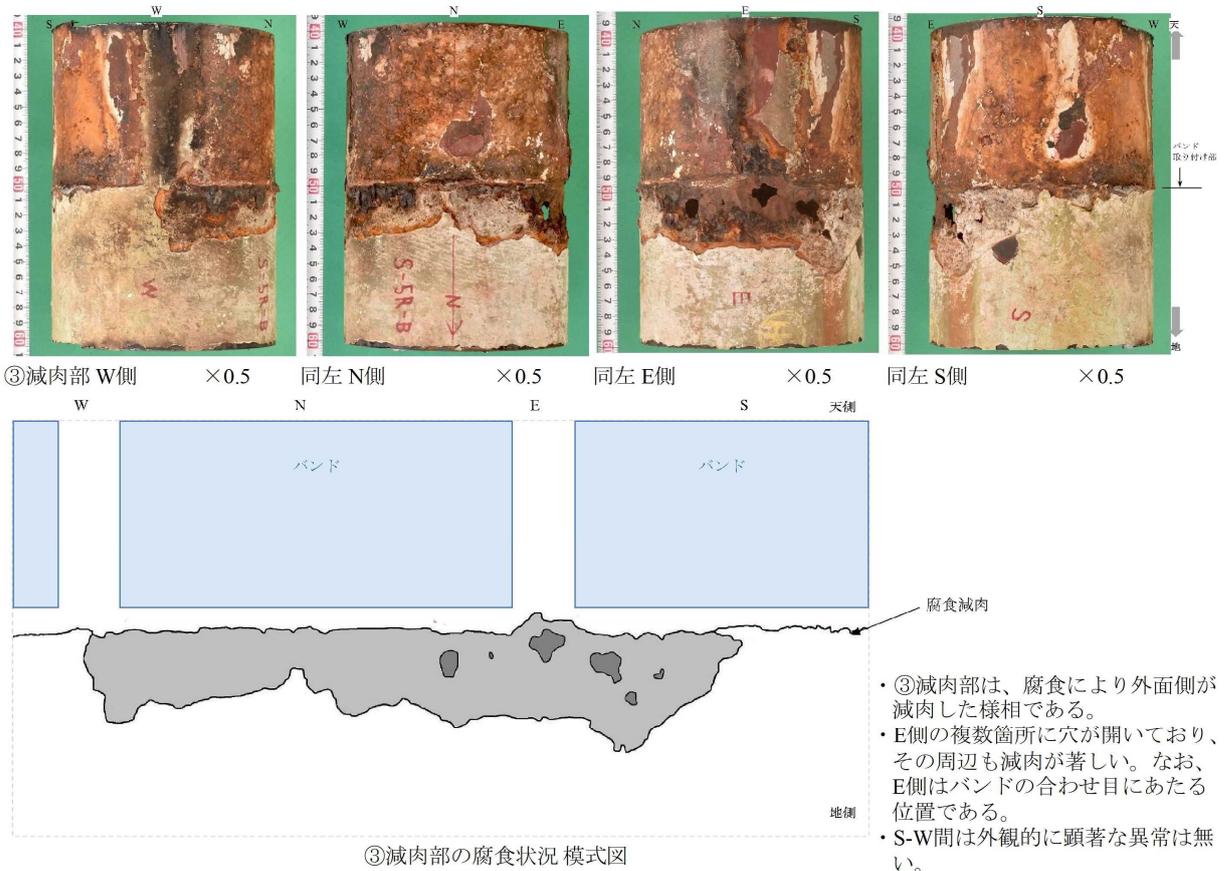
図6 ③減肉部の外観

- ・③減肉部は、腐食により外面側が減肉した様相である。
- ・E側の複数箇所に穴が開いており、その周辺も減肉が著しい。なお、E側はバンドの合わせ目にあたる位置である。
- ・S-W間は外観的に顕著な異常は無い。

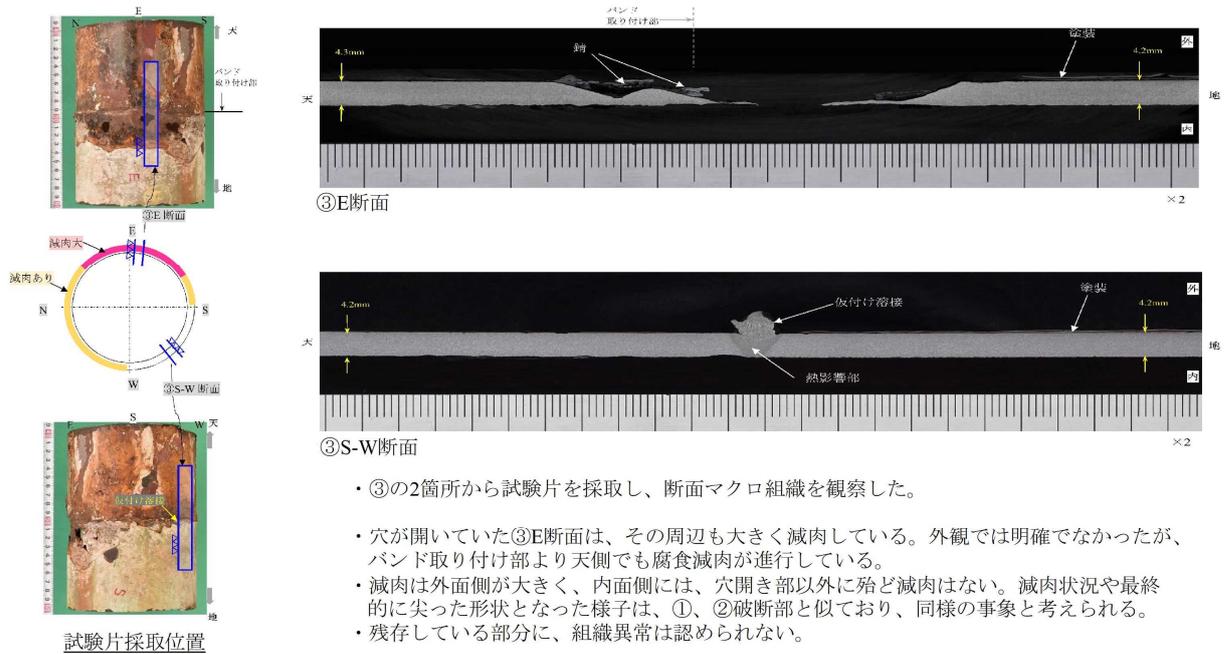
図 7 ③減肉部の断面マクロ組織

- ・③の2箇所から試験片を採取し、断面マクロ組織を観察した。
- ・穴が開いていた③E断面は、その周辺も大きく減肉している。外観では明確でなかったが、バンド取り付け部より天側でも腐食減肉が進行している。
- ・減肉は外面側が大きく、内面側には、穴開き部以外に殆ど減肉はない。減肉状況や最終的に尖った形状となった様子は、①、②破断部と似ており、同様の事象と考えられる。
- ・残存している部分に、組織異常は認められない。
- ・外観で減肉がなかった③S-W断面は断面でも特に異常ない。
- ・仮付け溶接部の熱影響範囲は小さく通常の、溶け落ち等の異常はない。また局部的に腐食が進行した様相もない。
- ・一般部の肉厚は4.2～4.3mmであり、仕様値の4.5mmよりやや薄い。

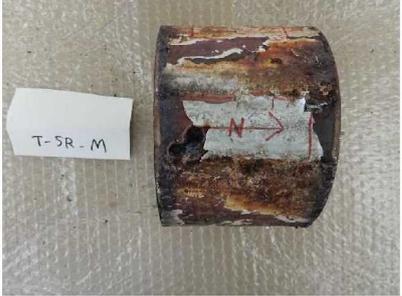
⑨T-5R-M-N

⑨⑩のサンプルにはひび割れと錆が確認された。他のサンプルに錆はない。

⑨⑩はバンドの連結部＝露出部であり、塗替え塗装が完全に行われていない箇所であると思われる。この箇所の環境は、破断したバンド端部と同じである。

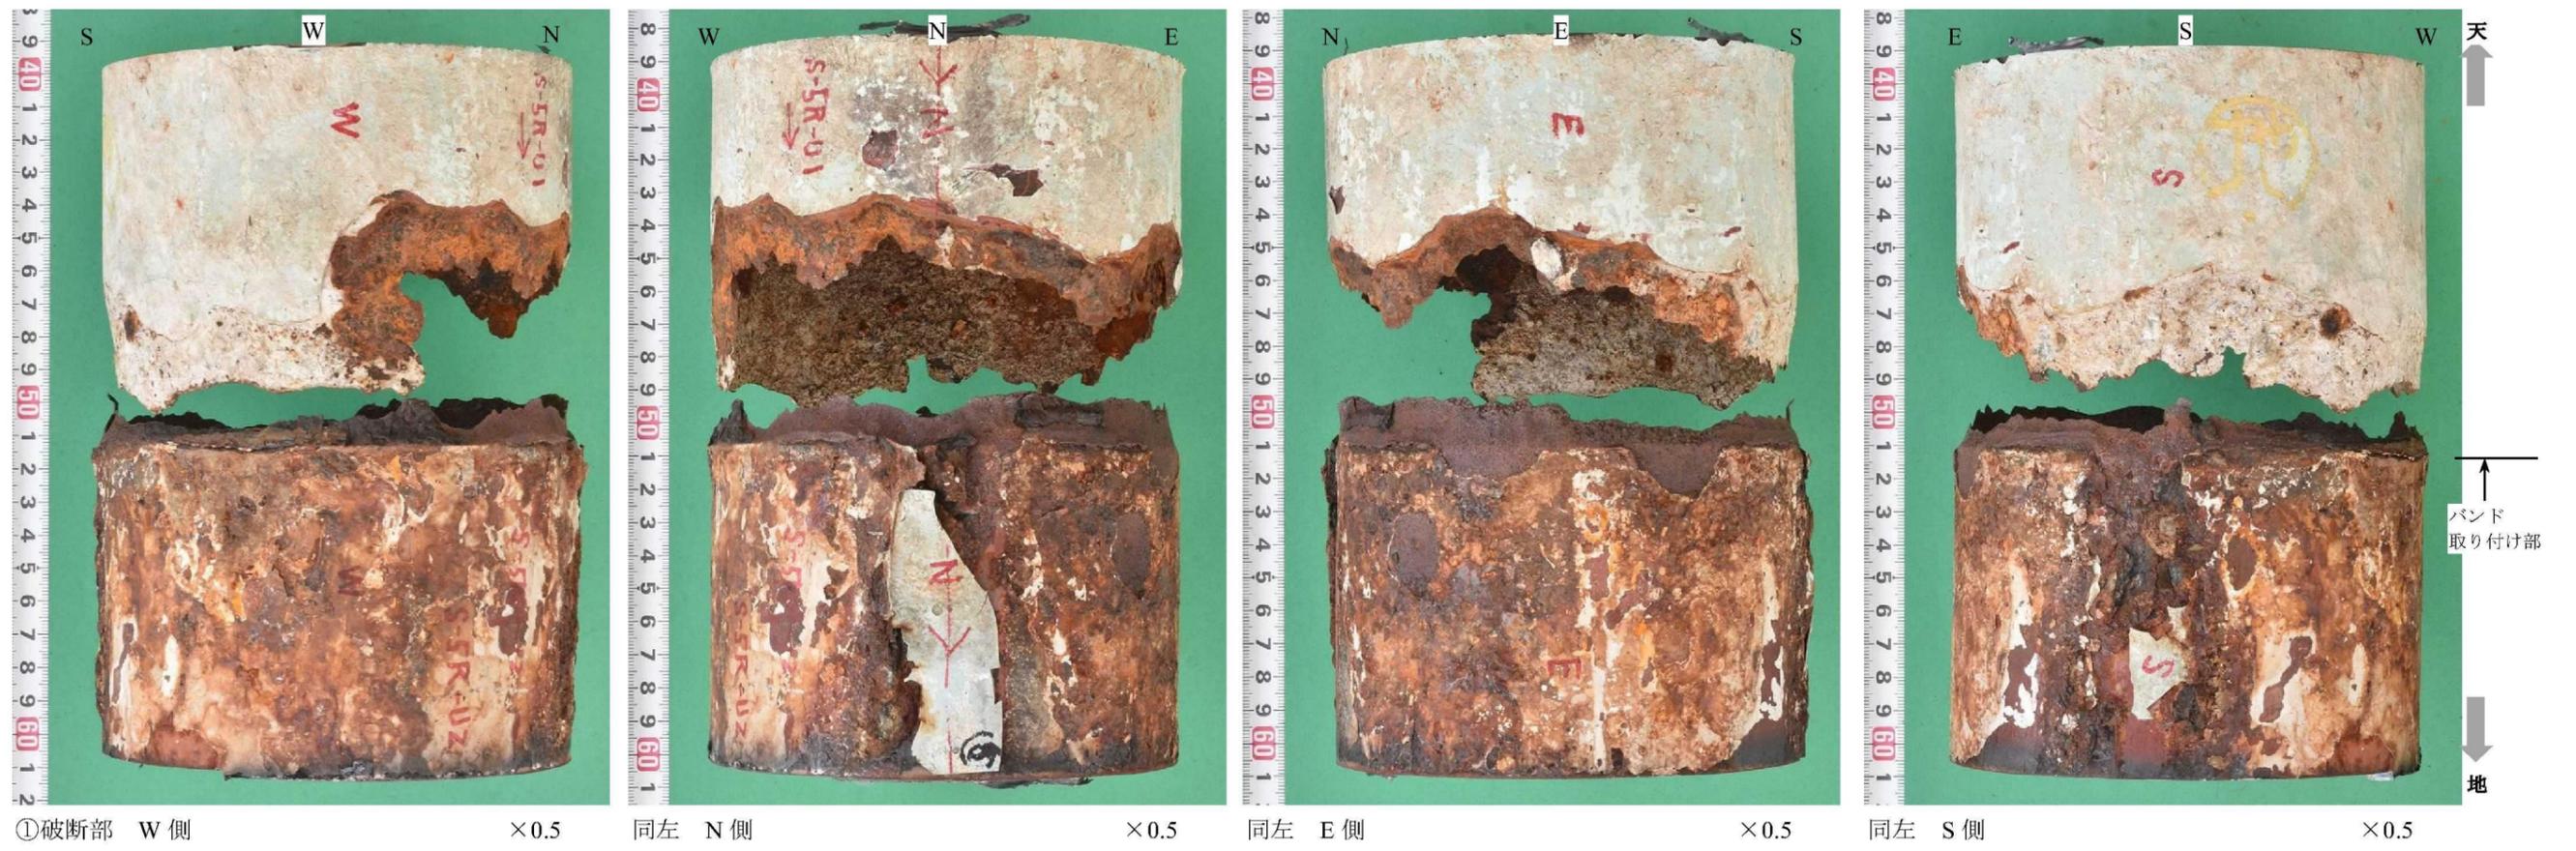
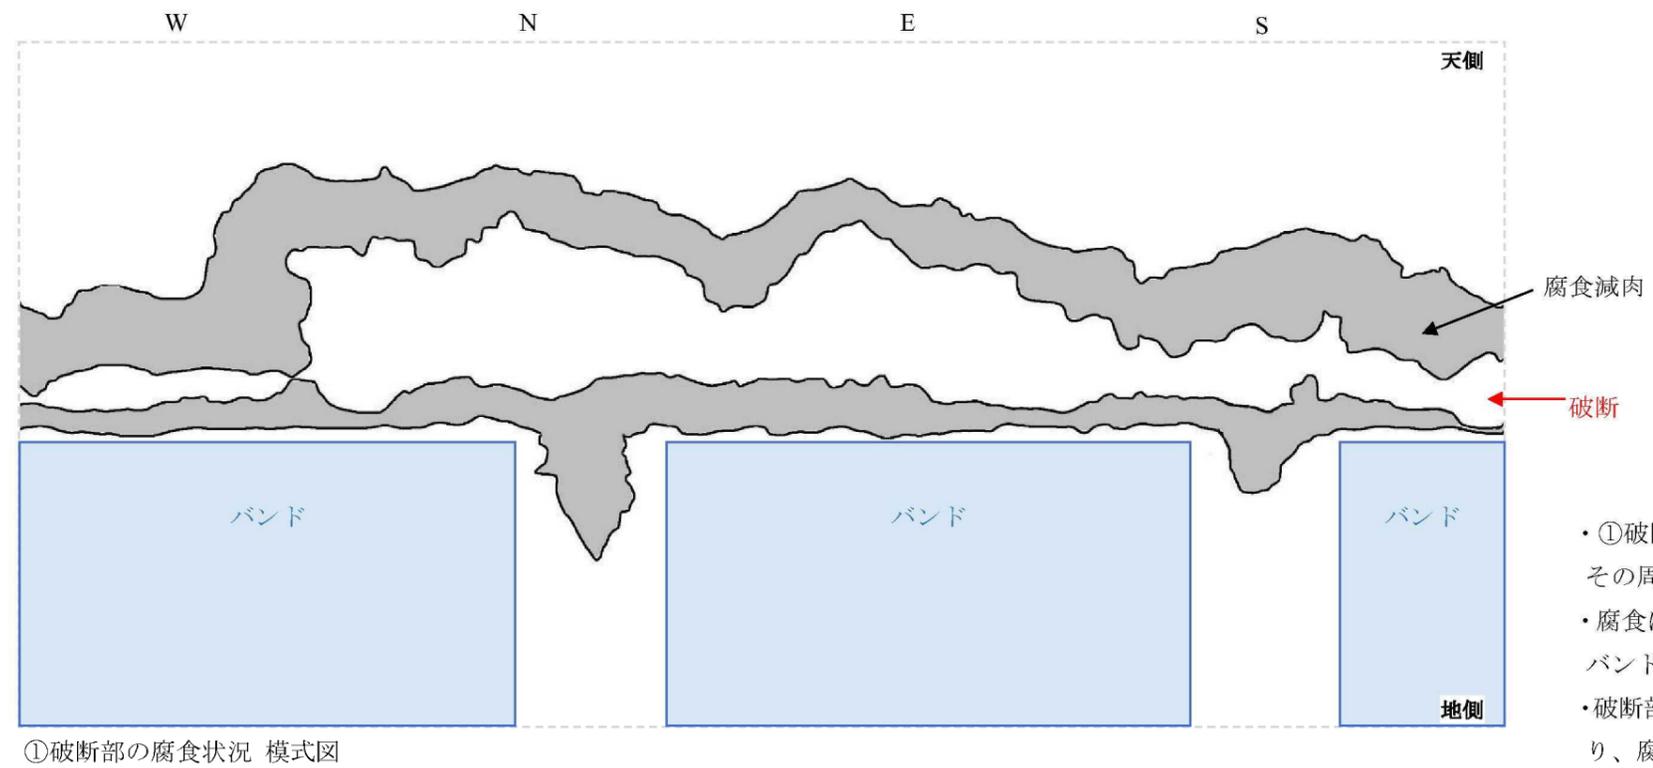
図2 ①破断部の外観 (受け入れまま)

- ・①破断部は W-N-E 側が大きく開口しており、その周辺にも腐食減肉が認められる。
- ・腐食は、主にバンド取り付け部より天側およびバンド同士の合わせ目で発生したとみられる。
- ・破断部は天側と地側で形状が大きく異なっており、腐食により消失したと考えられる。

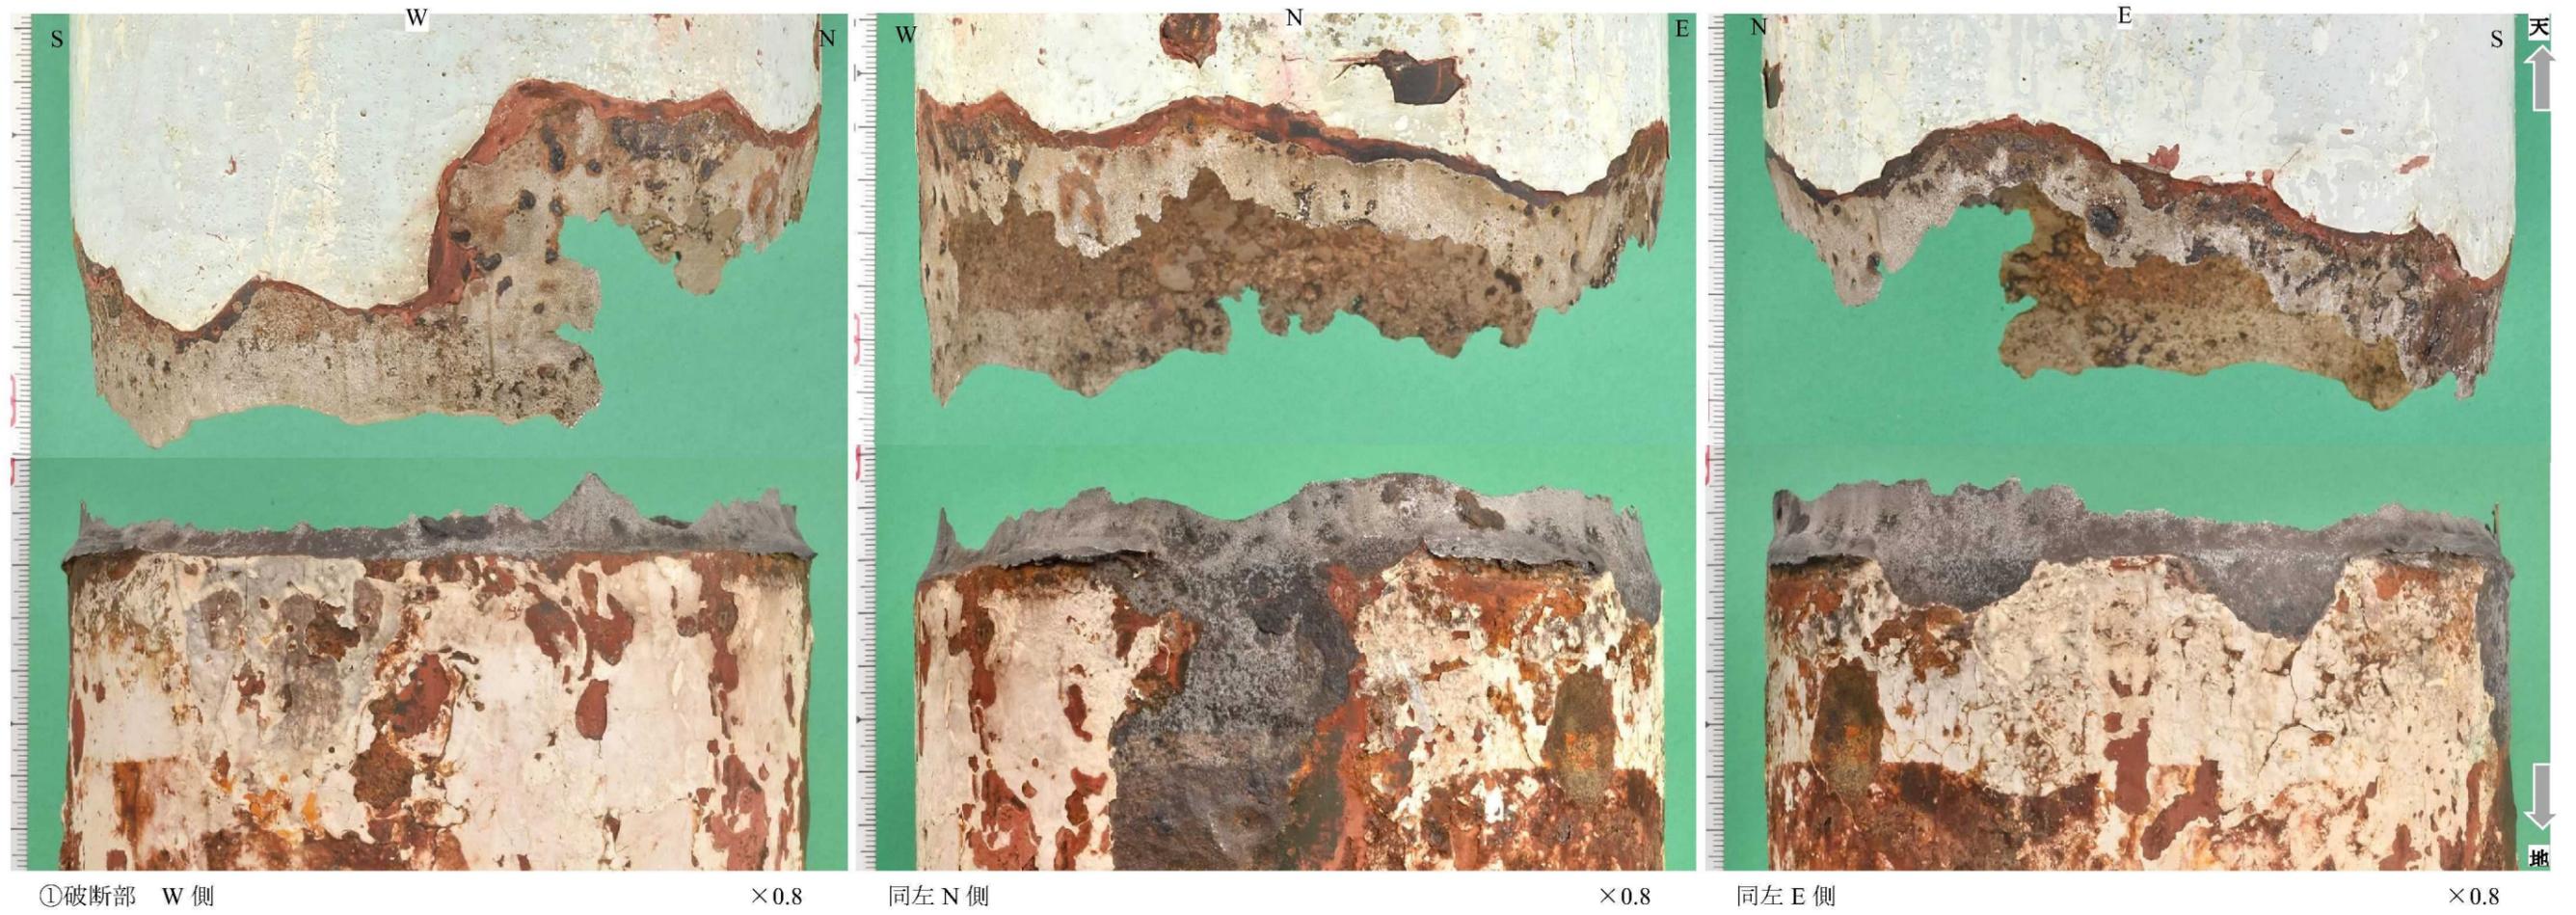
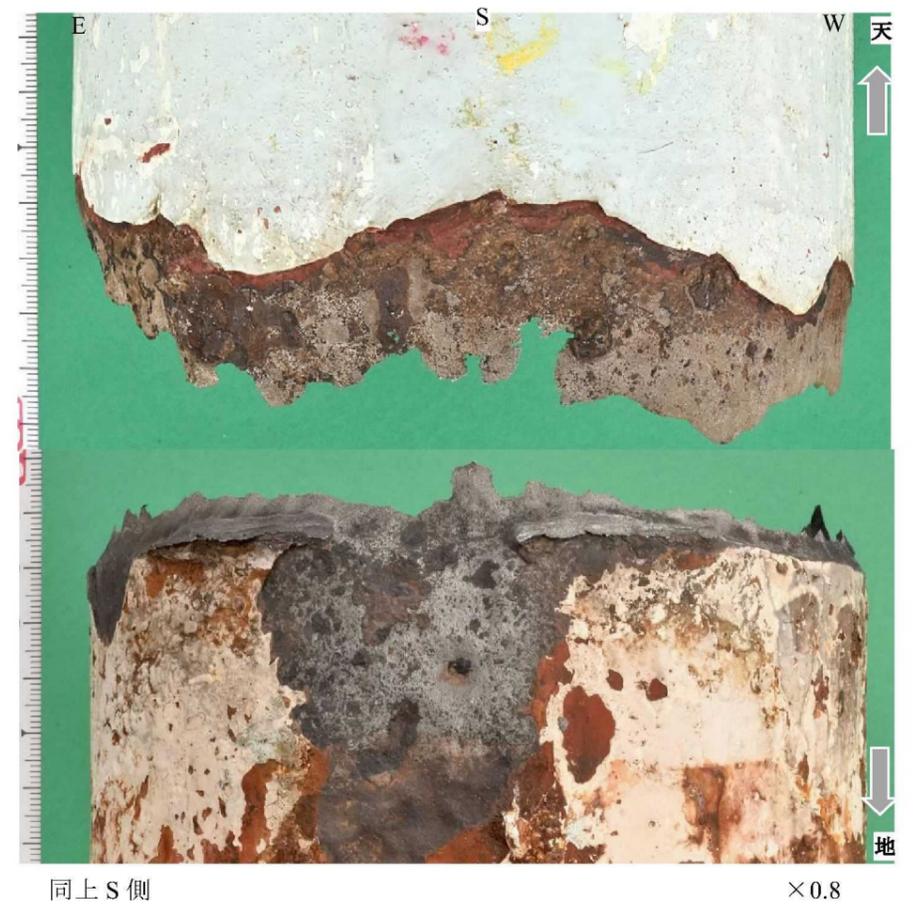
図3 ①破断部の外観（破断部の錆取り後）

- ・中性錆取り剤で、錆を除去し観察した。
- ・破断部は外面側が減肉しており、先が尖った状態である。

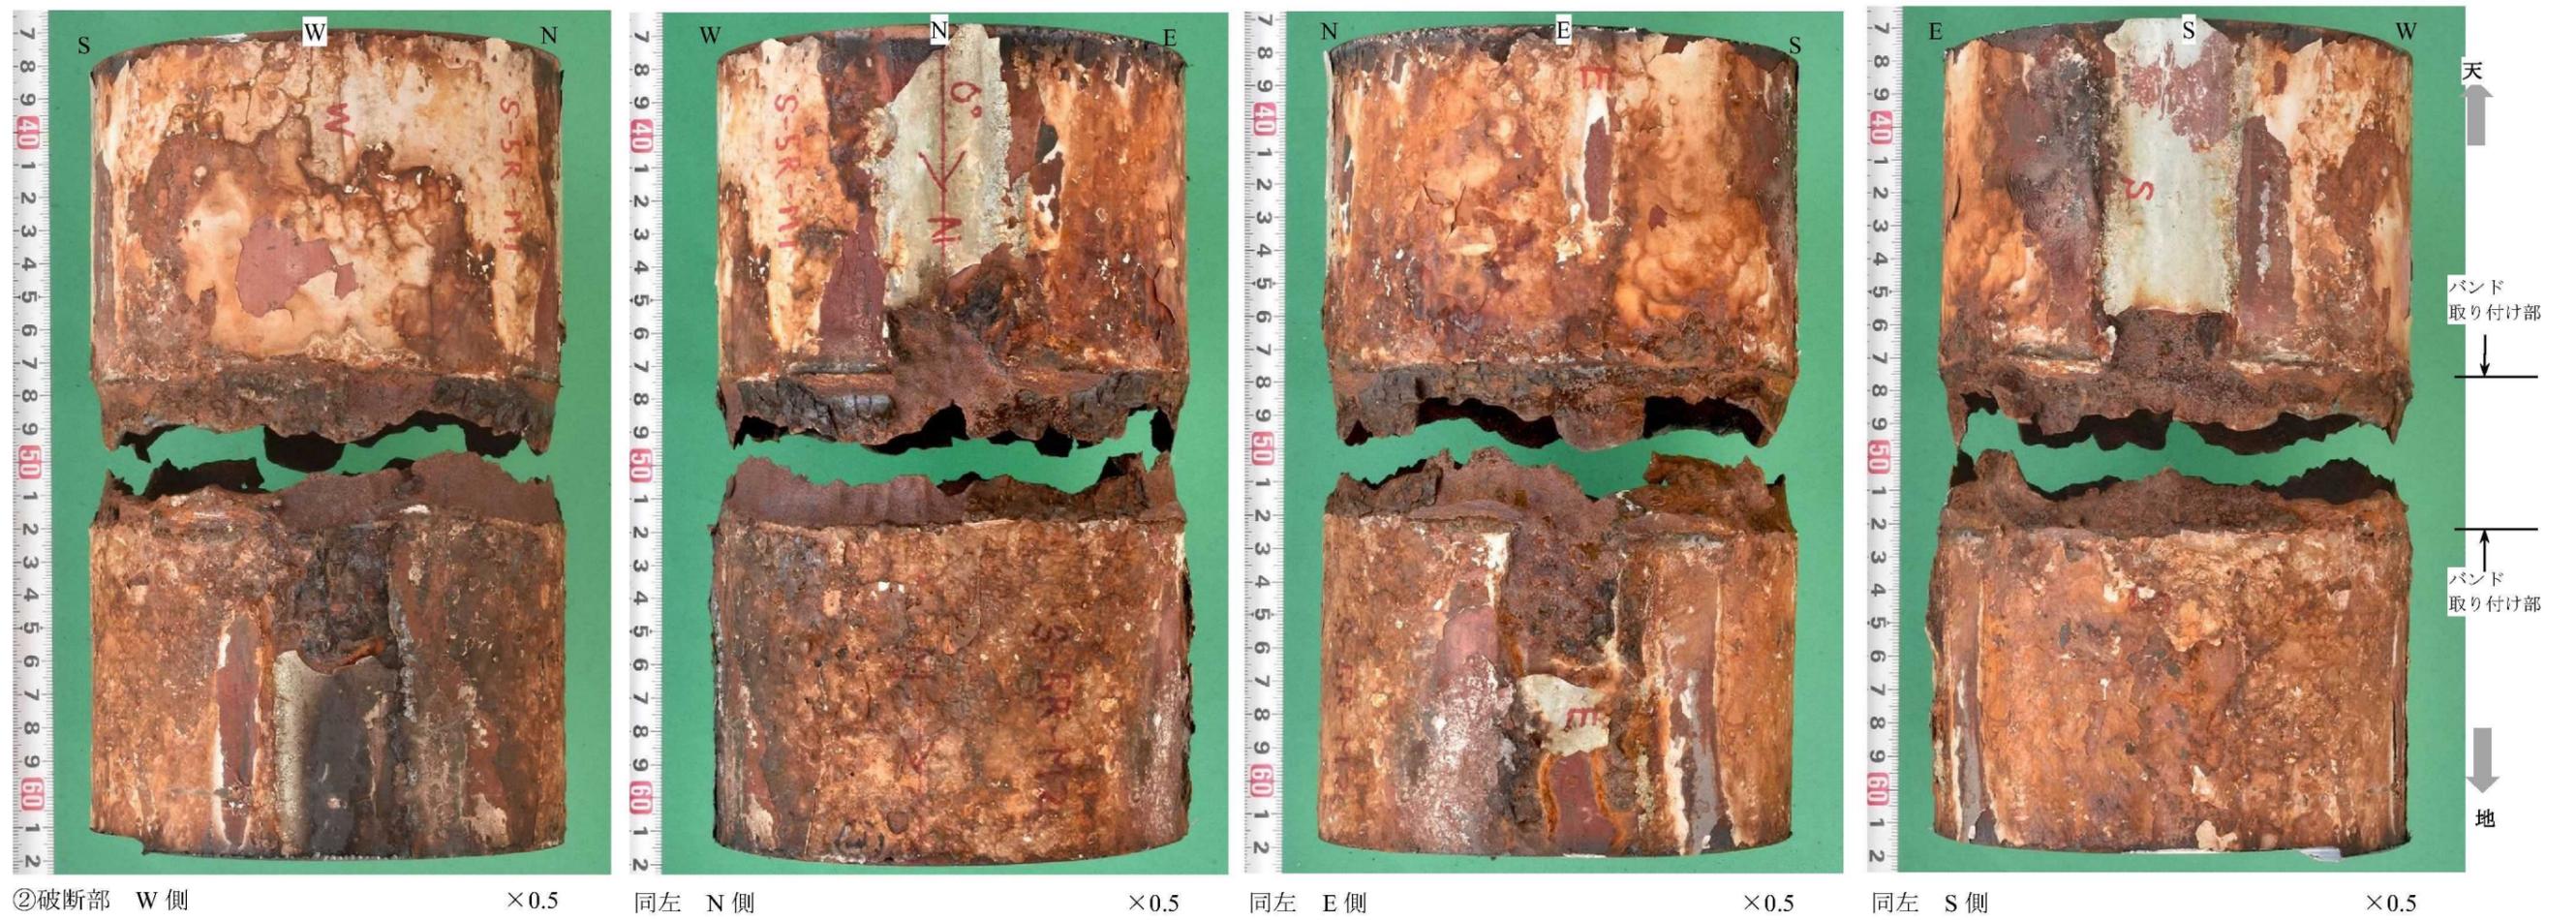
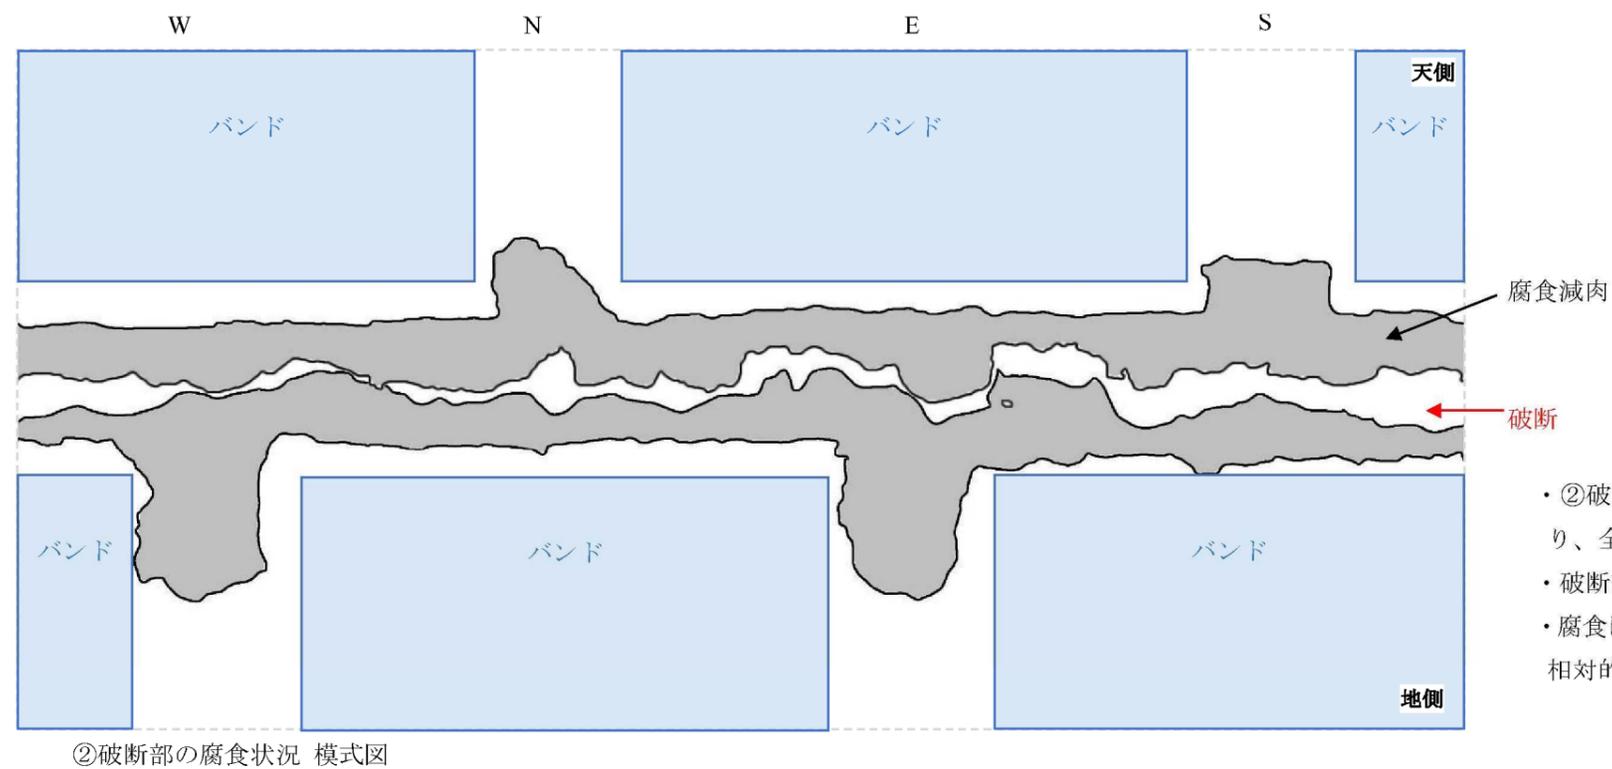
図4 ②破断部の外観 (受け入れまま)

- ・②破断部はバンド間や合わせ目で腐食が発生しており、全周がほぼ同様に減肉している。
- ・破断部の形状は天側と地側で概ね合致している。
- ・腐食により減肉し有効断面が減少した為、負荷応力が相対的に増加し、最終的に破断に至ったと考えられる。

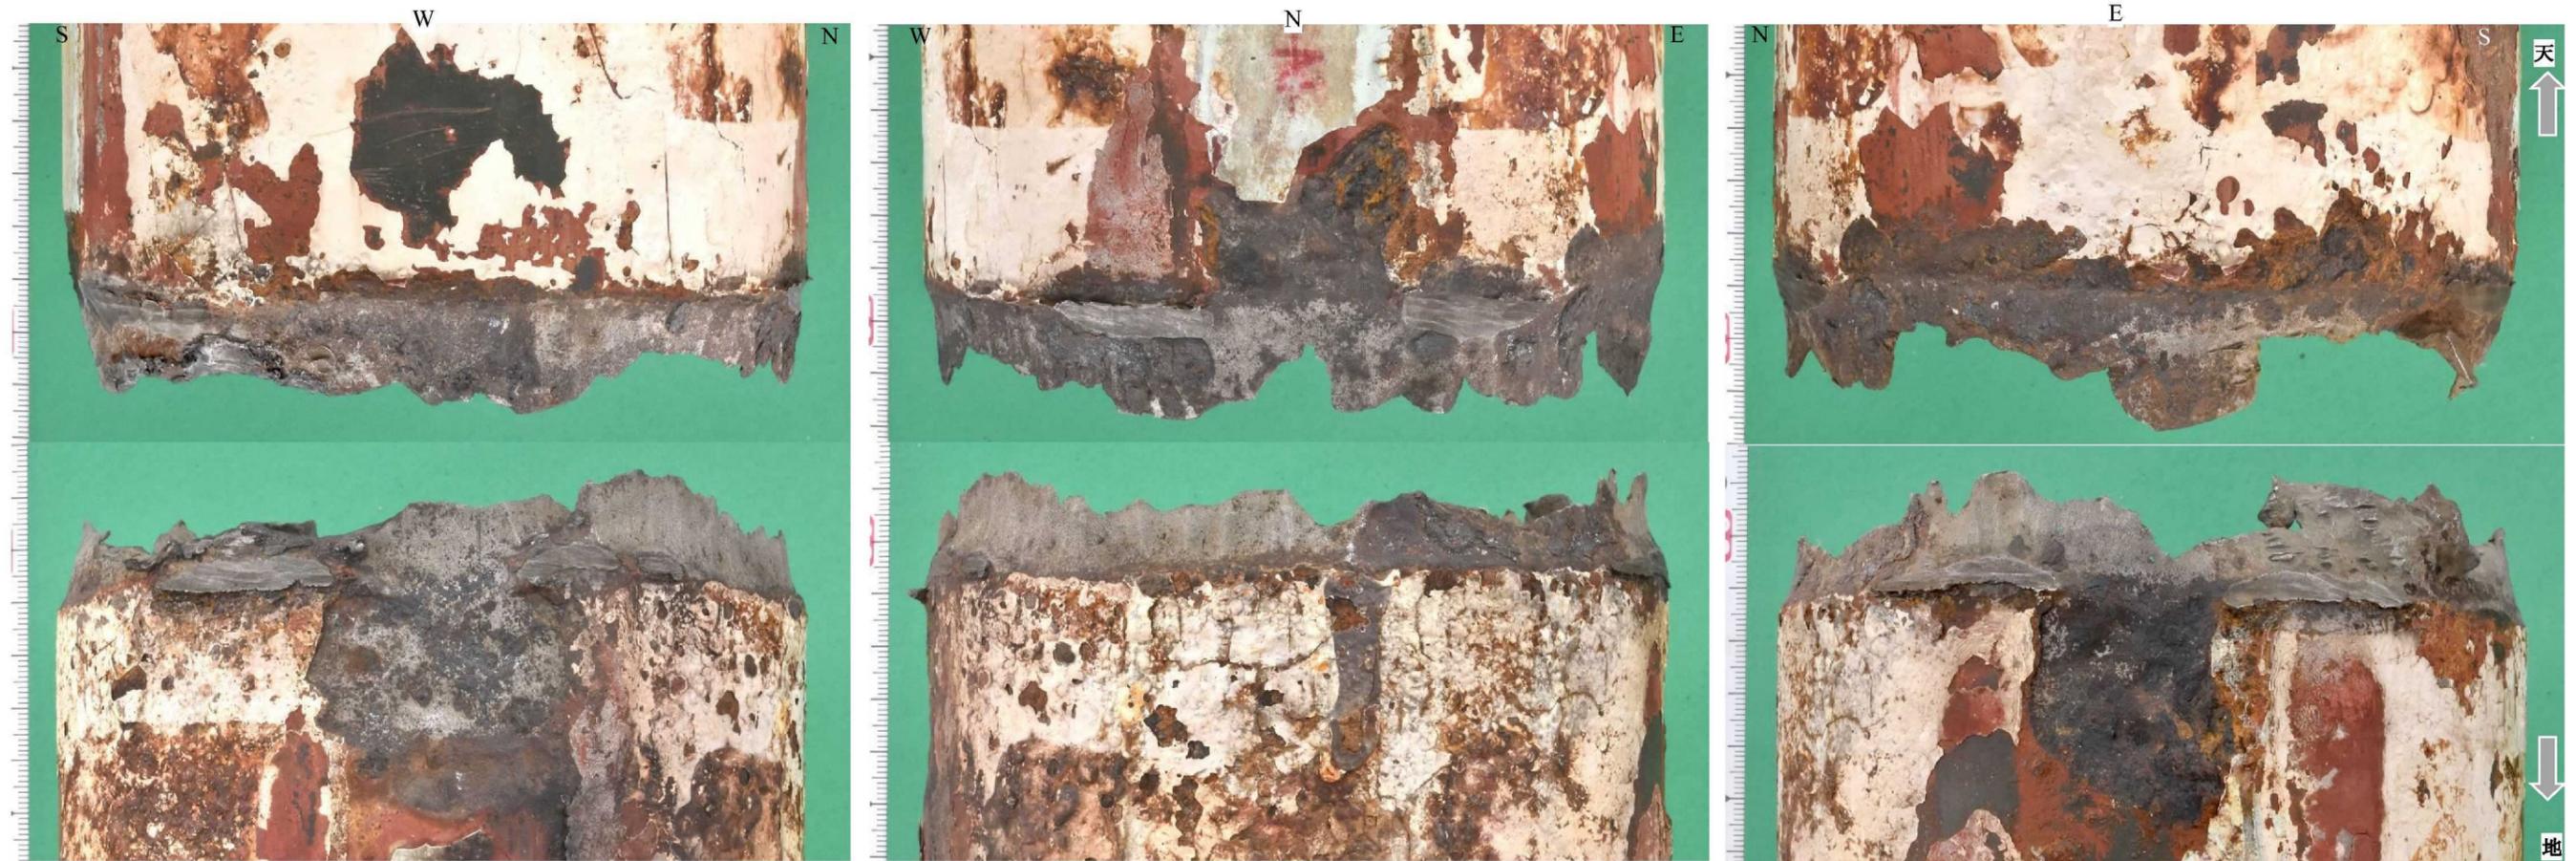
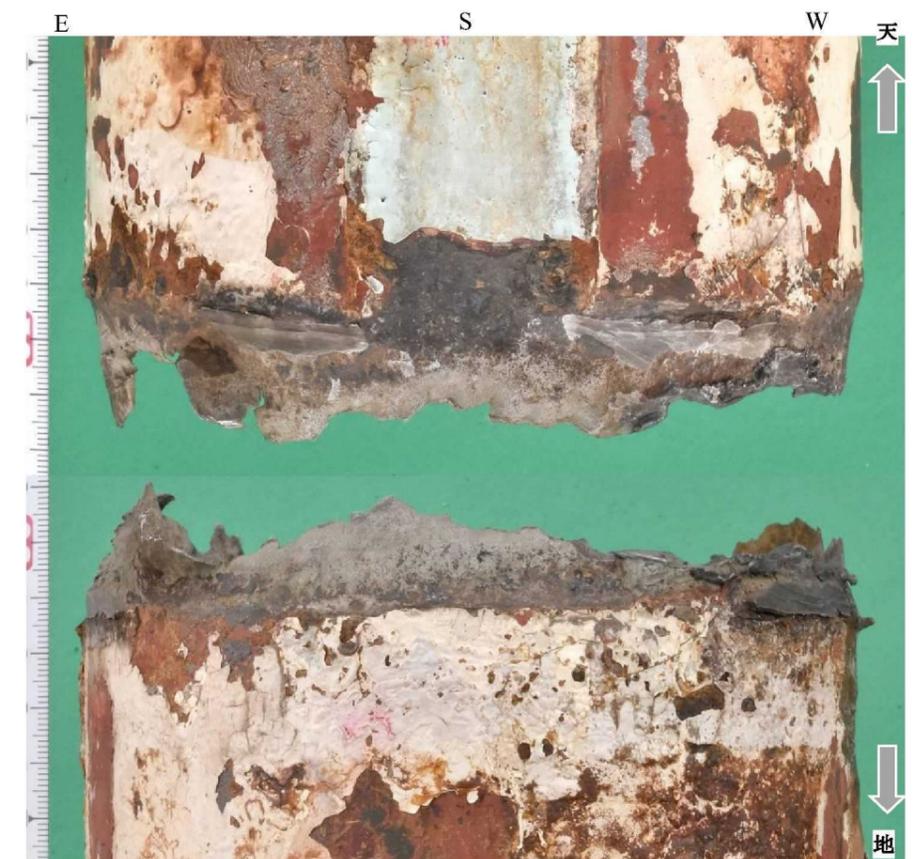
図5 ②破断部の外観 (破断部の錆取り後)

- 中性錆取り剤で、錆を除去し観察した。
  - ②破断部も①と同様、外面側が減肉しており、先が尖った状態である。
- [拡大写真を付図として Page 10 ~13 に貼付]

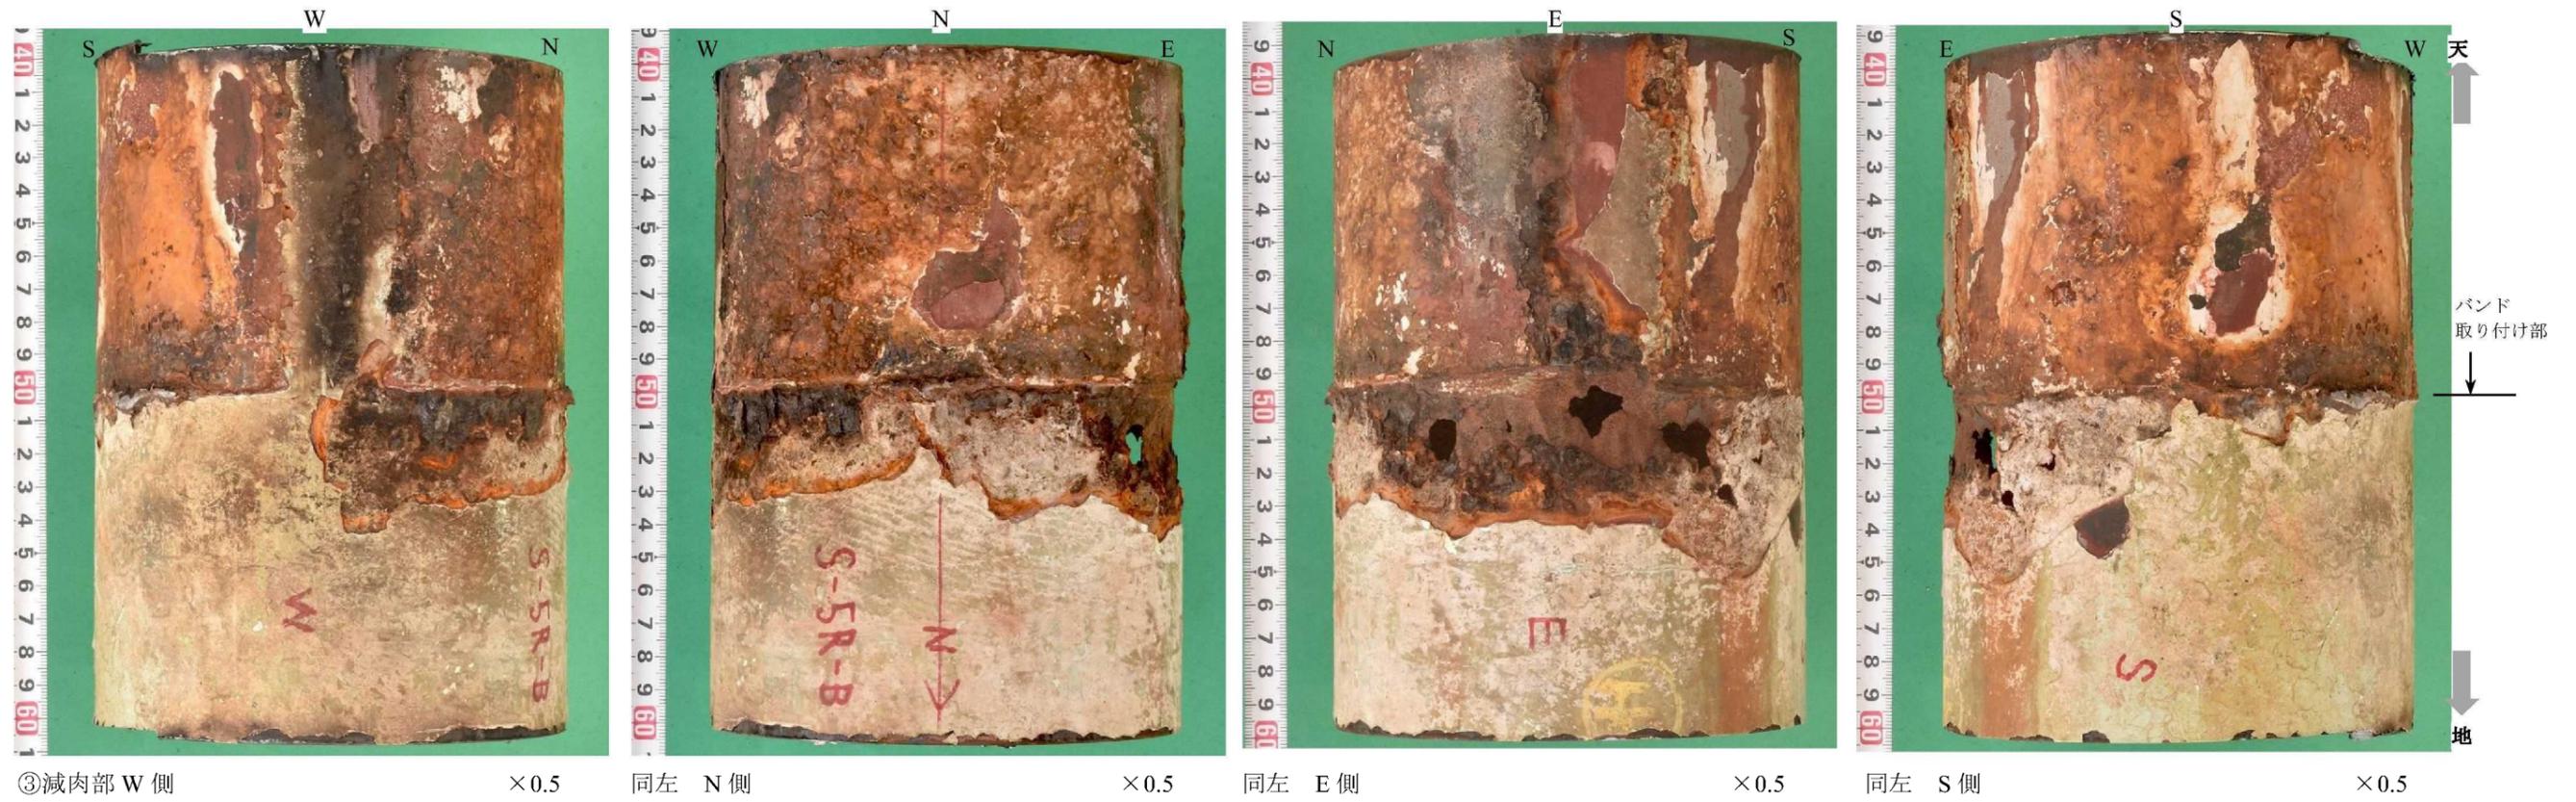
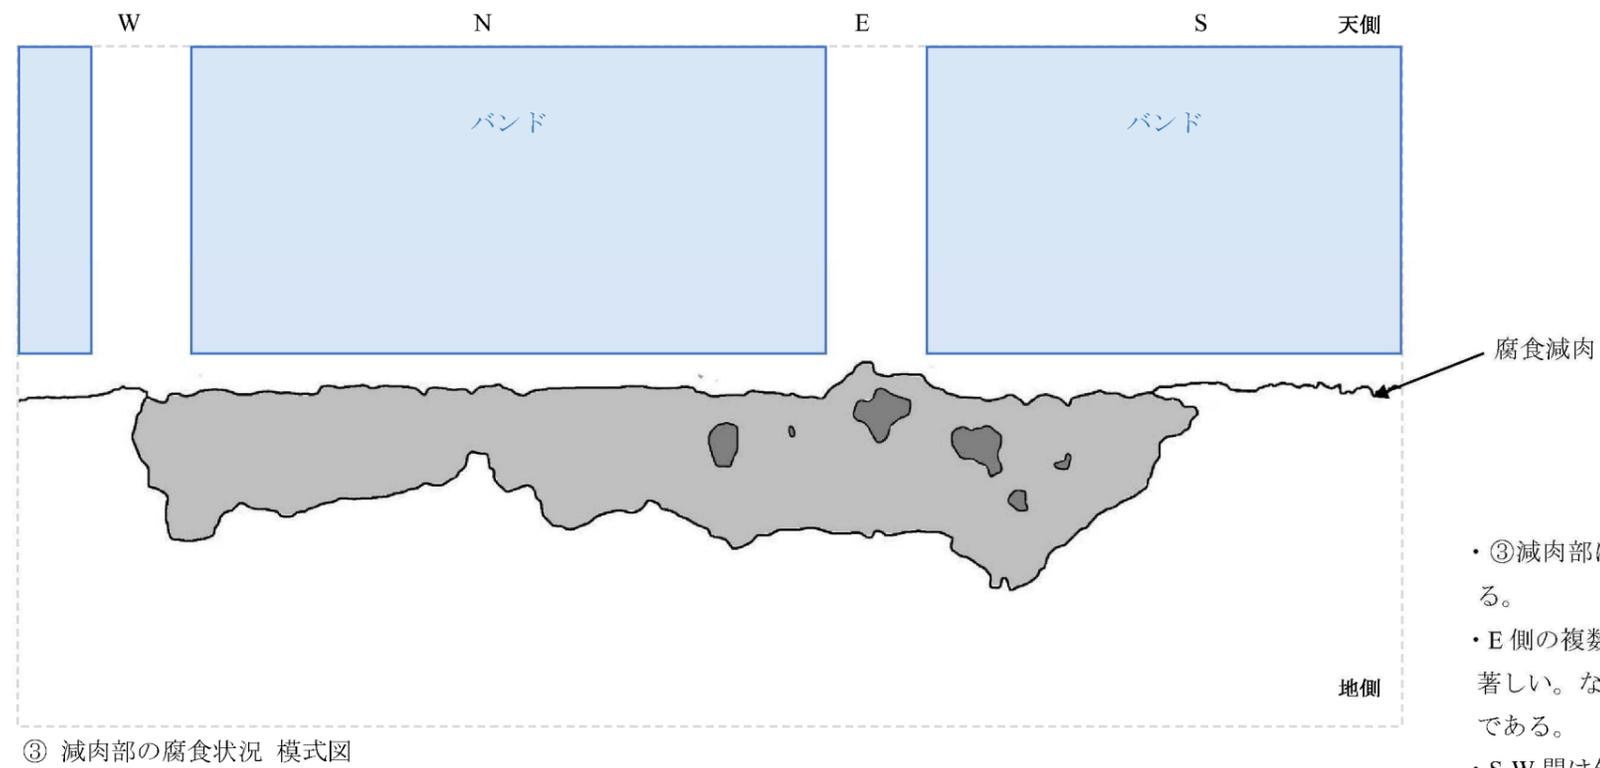
図6 ③減肉部の外観

- ・③減肉部は、腐食により外面側が減肉した様相である。
- ・E側の複数箇所に穴が開いており、その周辺も減肉が著しい。なお、E側はバンドの合わせ目にあたる位置である。
- ・S-W間は外観的に顕著な異常は無い。
