## 第三者調査

## 水管橋 吊材の外観観察および断面マクロ組織試験

供試品	名称	六十谷水管橋 吊材	
	材質	STK400	
	符号	① (S-5R-U1,S-5R-U2), ② (S-5R-M1,S-5R-M2), ③ (S-5R-B)	
試験項目		外観観察、マクロ組織観察	
試験機		一眼レフカメラ	
研磨		湿式研磨	
腐食液		ナイトル	
試験実施期間		2022.3.17~2022.3.28	
備考		-	
件名		六十谷水管橋調査	
注文番号	-	仕様書番号	-
<p>本報告書の全文をもって、結果の整合性を保証します。よって、一部分のみの複製の使用は、必要な情報が欠落する可能性があり、弊社の保証適用外となります。</p>

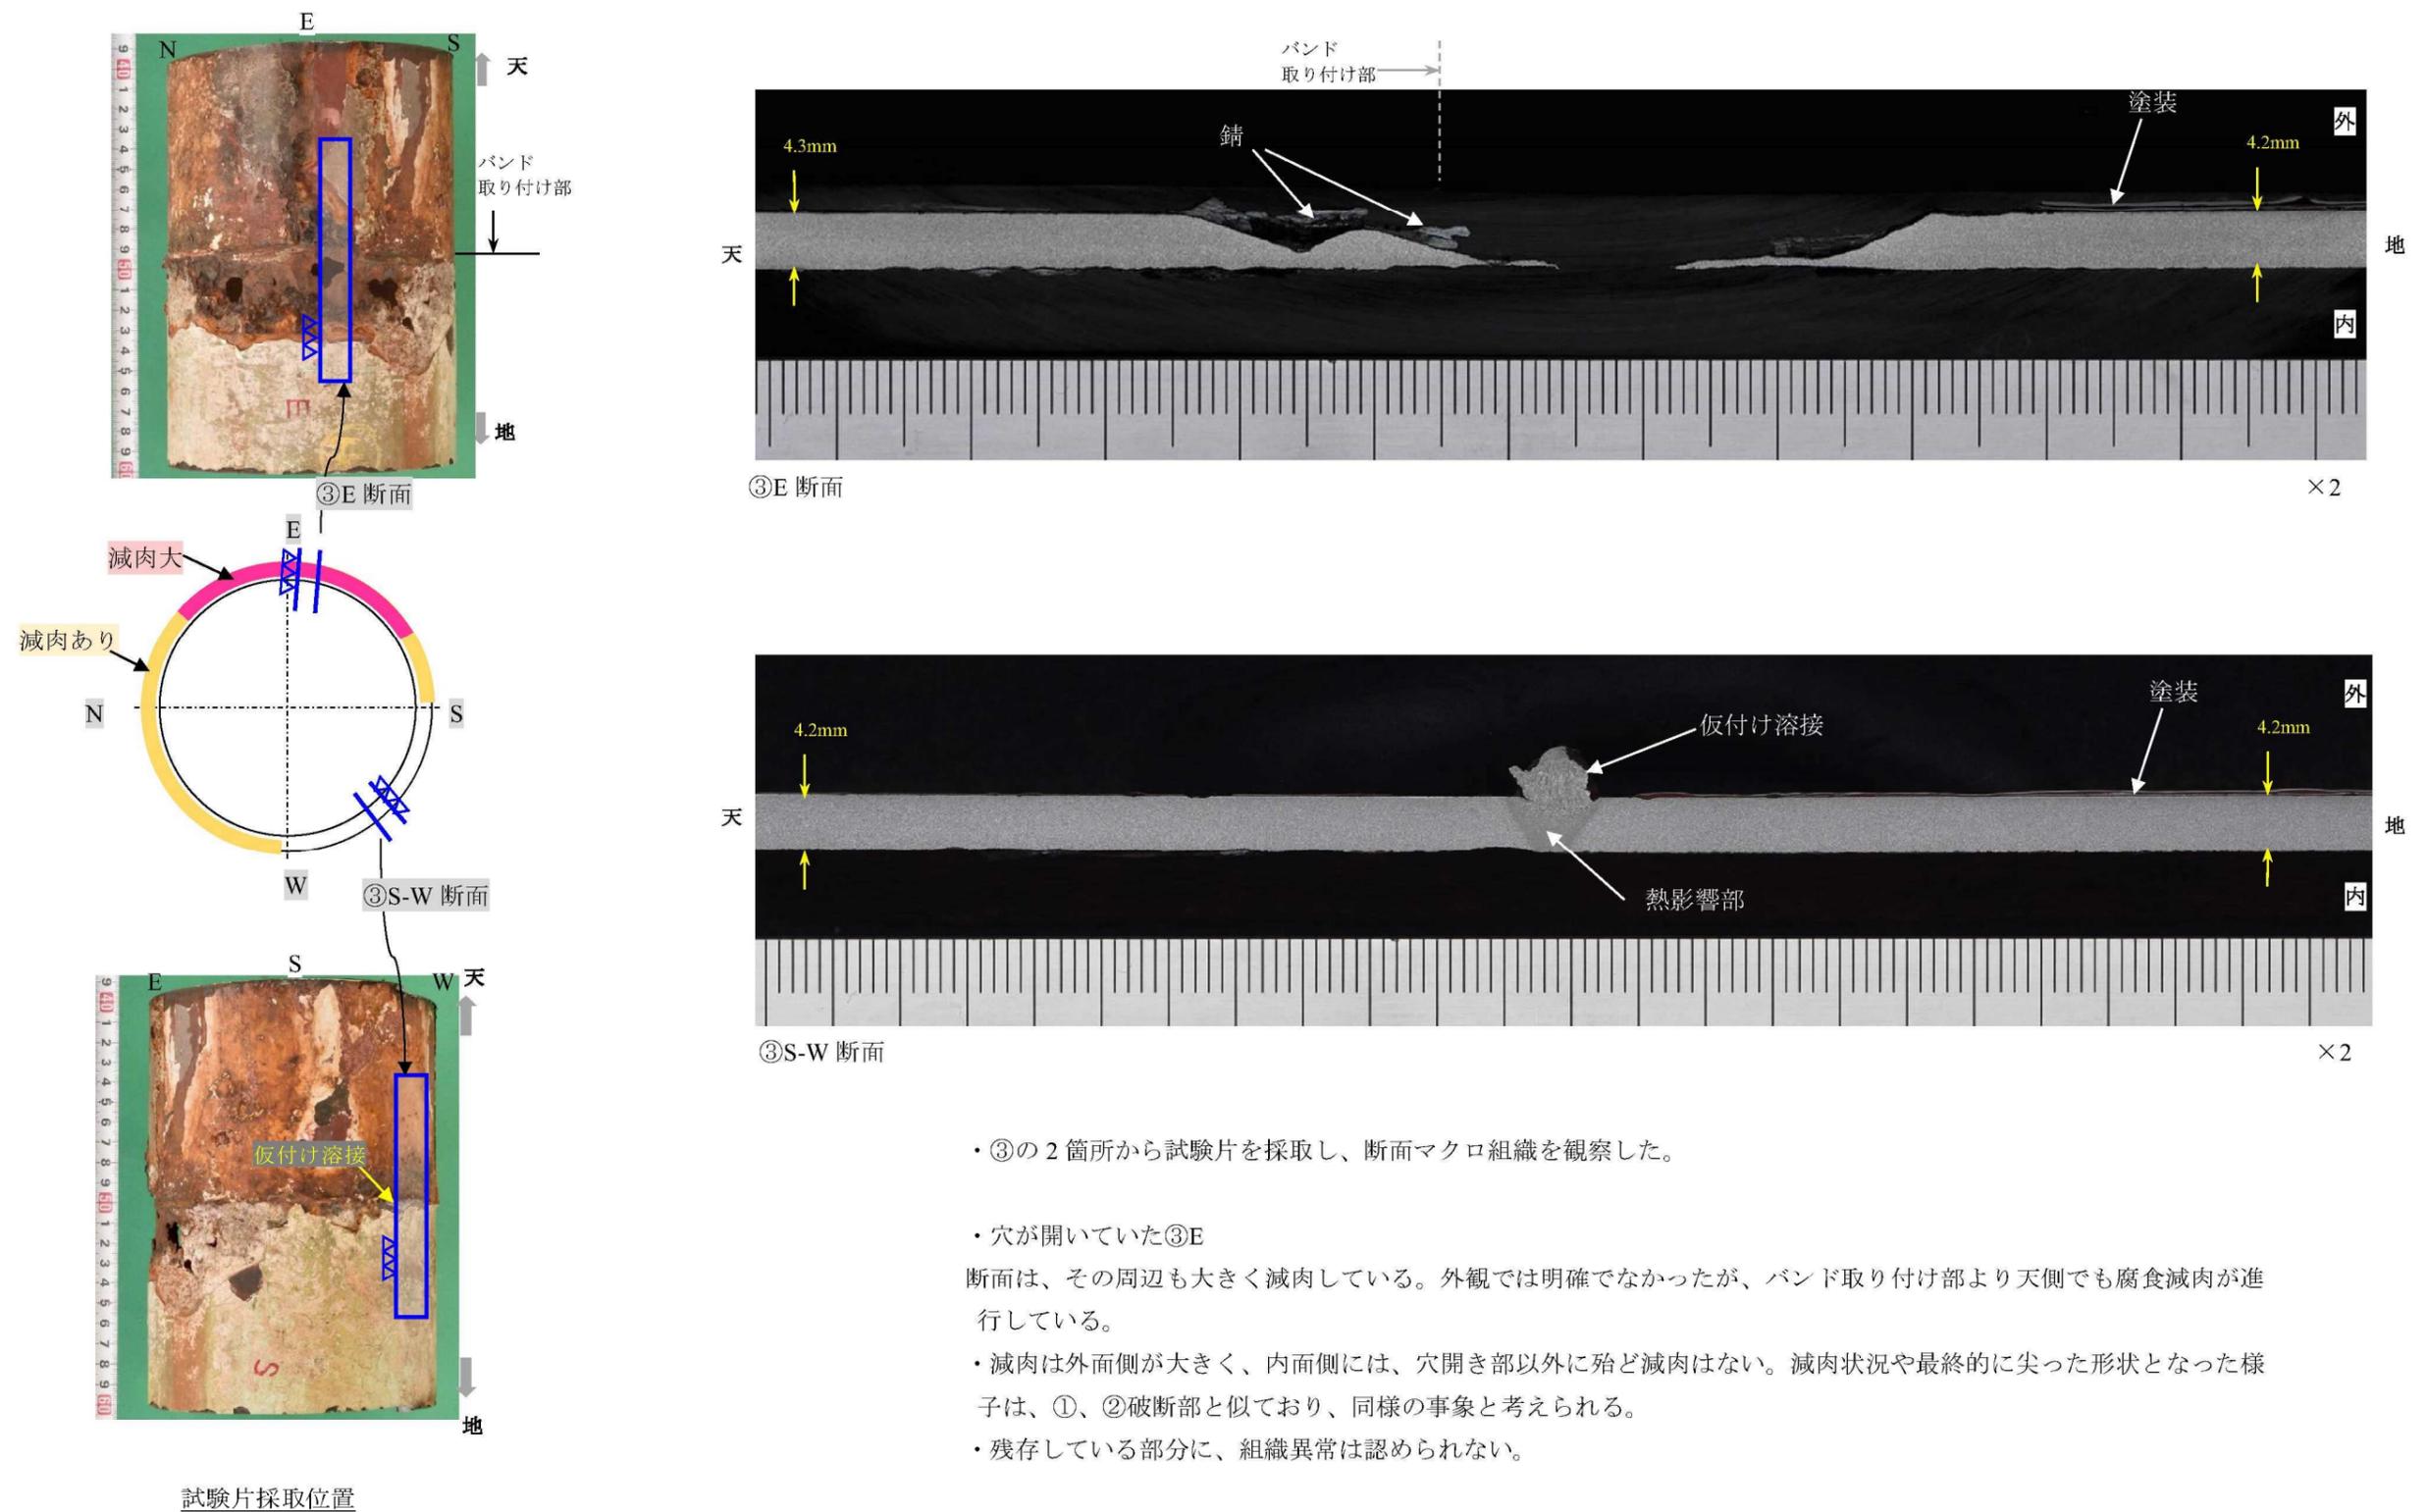
図8 ③減肉部の断面マクロ組織

- ・③の2箇所から試験片を採取し、断面マクロ組織を観察した。
- ・穴が開いていた③E断面は、その周辺も大きく減肉している。外観では明確でなかったが、バンド取り付け部より天側でも腐食減肉が進行している。
- ・減肉は外面側が大きく、内面側には、穴開き部以外に殆ど減肉はない。減肉状況や最終的に尖った形状となった様子は、①、②破断部と似ており、同様の事象と考えられる。
- ・残存している部分に、組織異常は認められない。
- ・外観で減肉がなかった③S-W断面は断面でも特に異常ない。
- ・仮付け溶接部の熱影響範囲は小さく通常の、溶け落ち等の異常はない。また局部的に腐食が進行した様相もない。
- ・一般部の肉厚は4.2~4.3mmであり、仕様値の4.5mmより やや薄い。

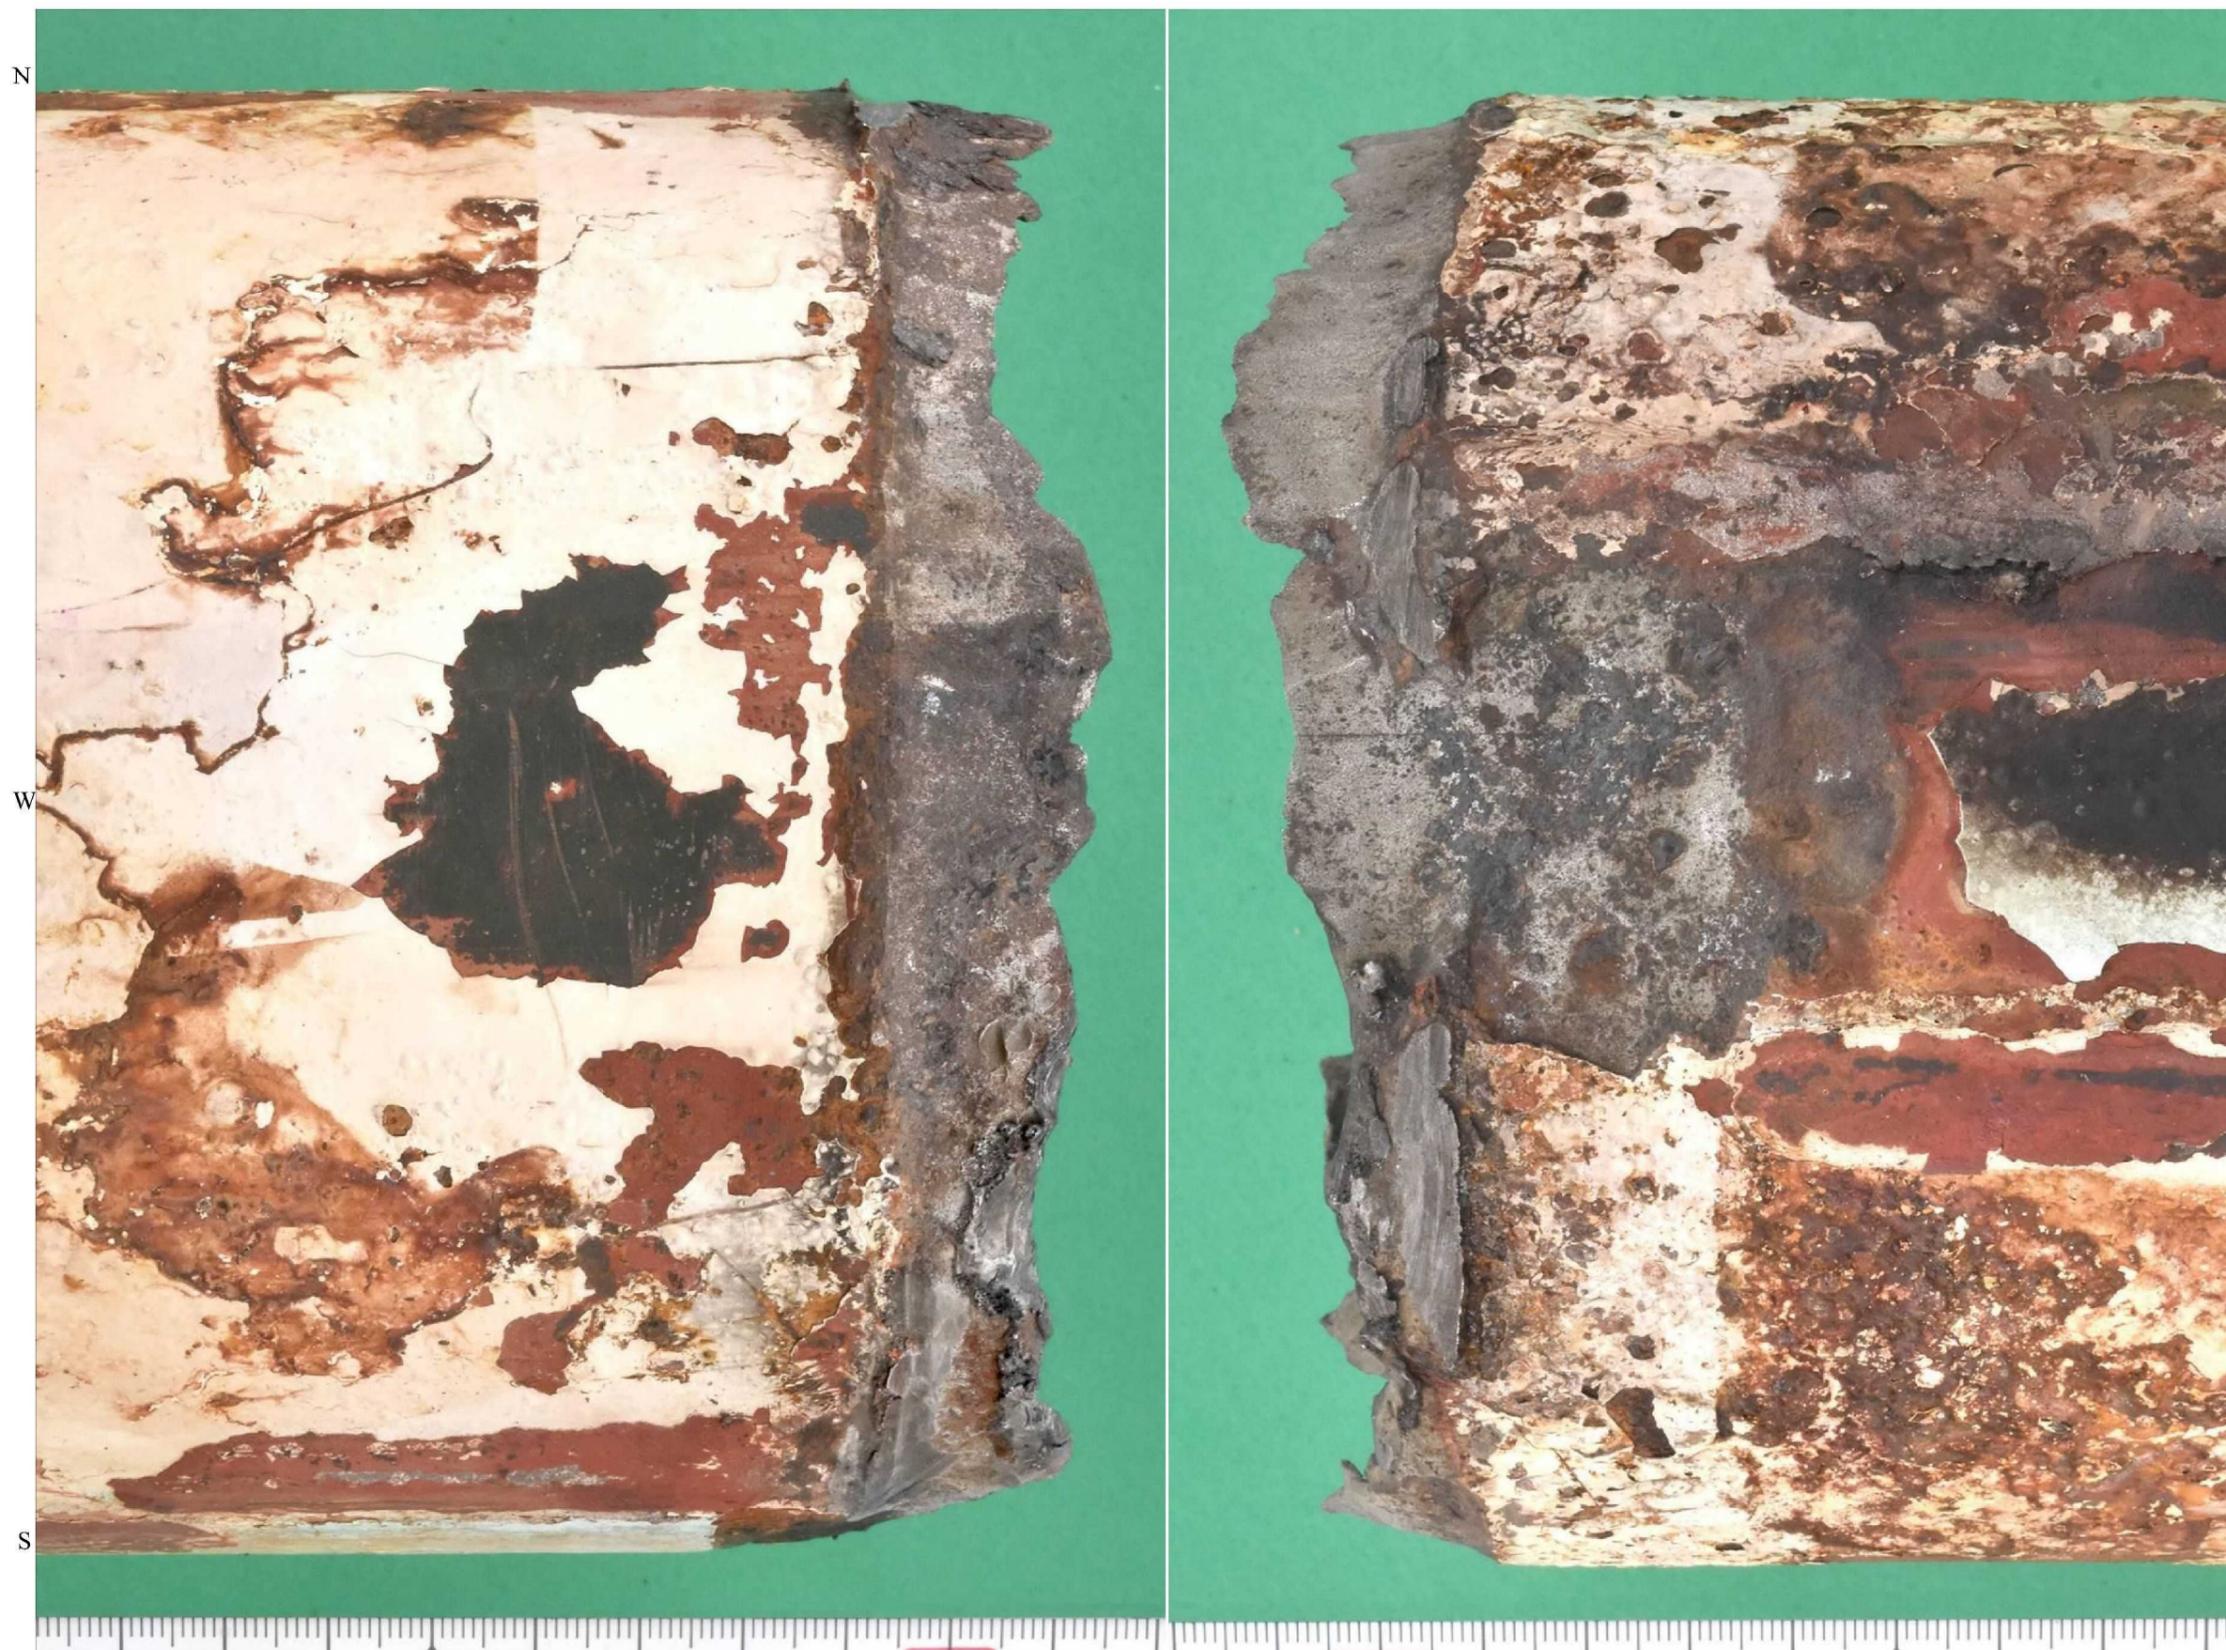
付図1 ②破断部の外観（破断部の錆取り後 W側）

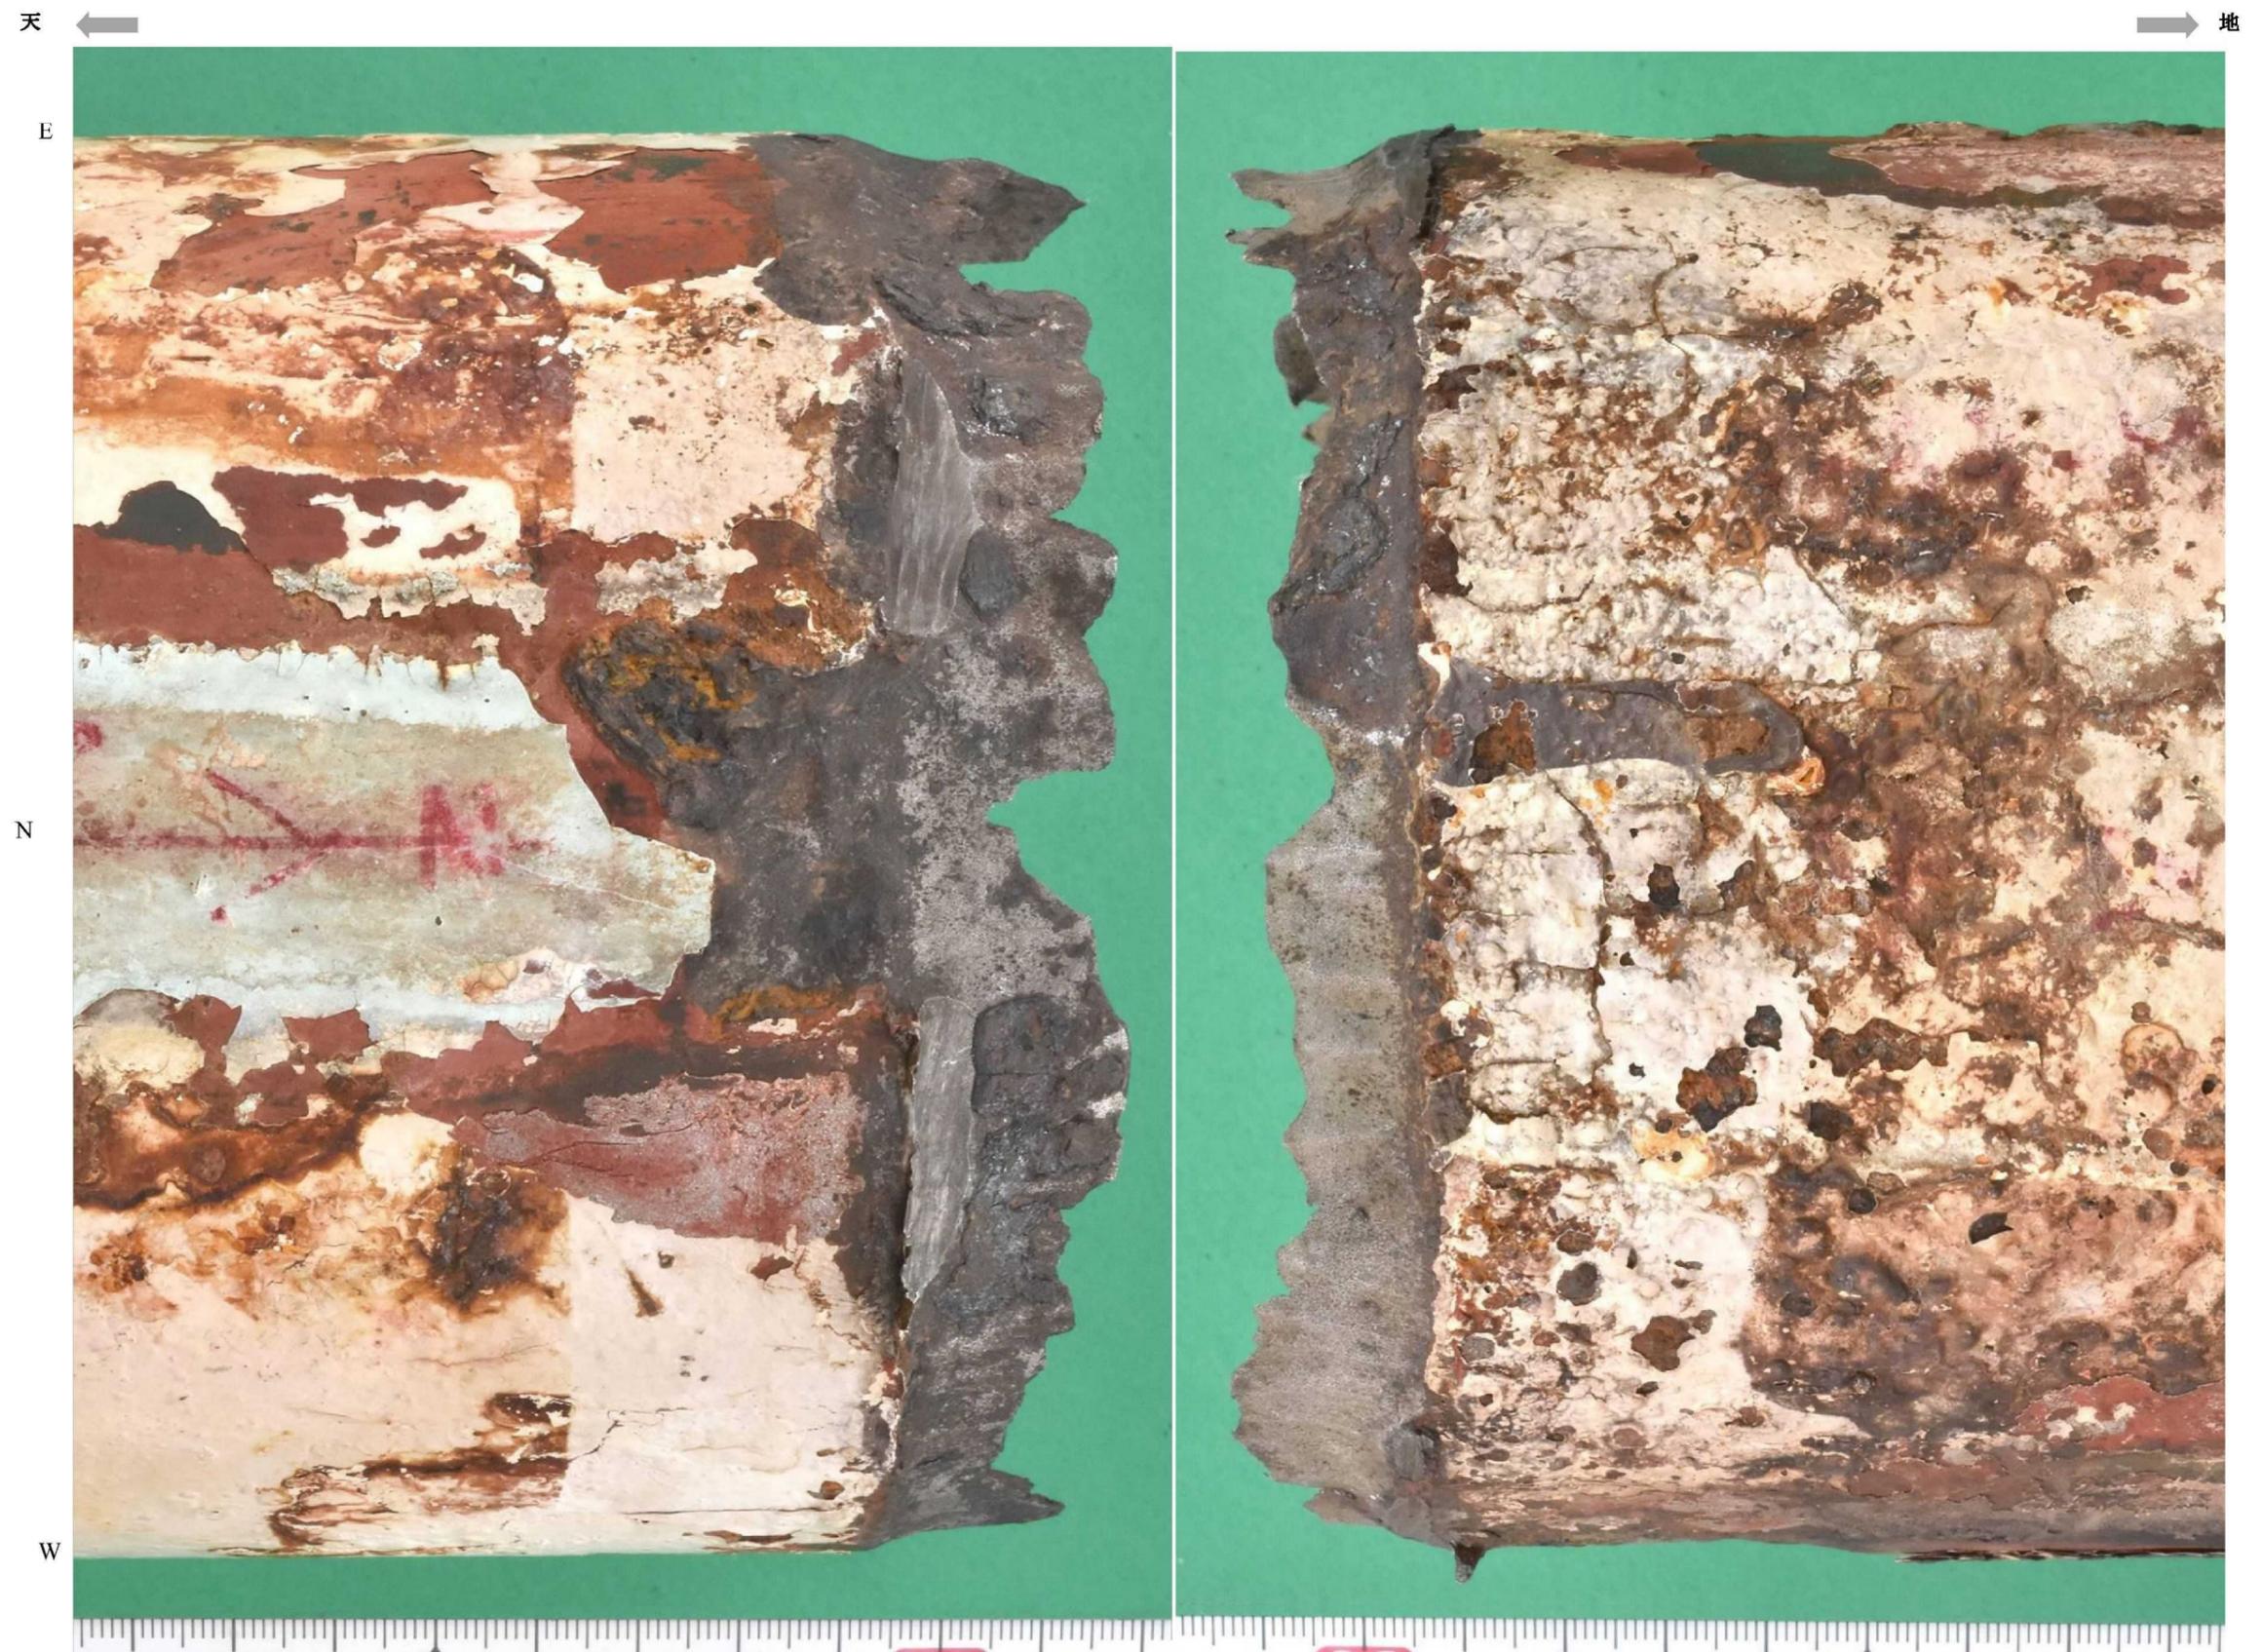
付図2 ②破断部の外観（破断部の錆取り後 N側）

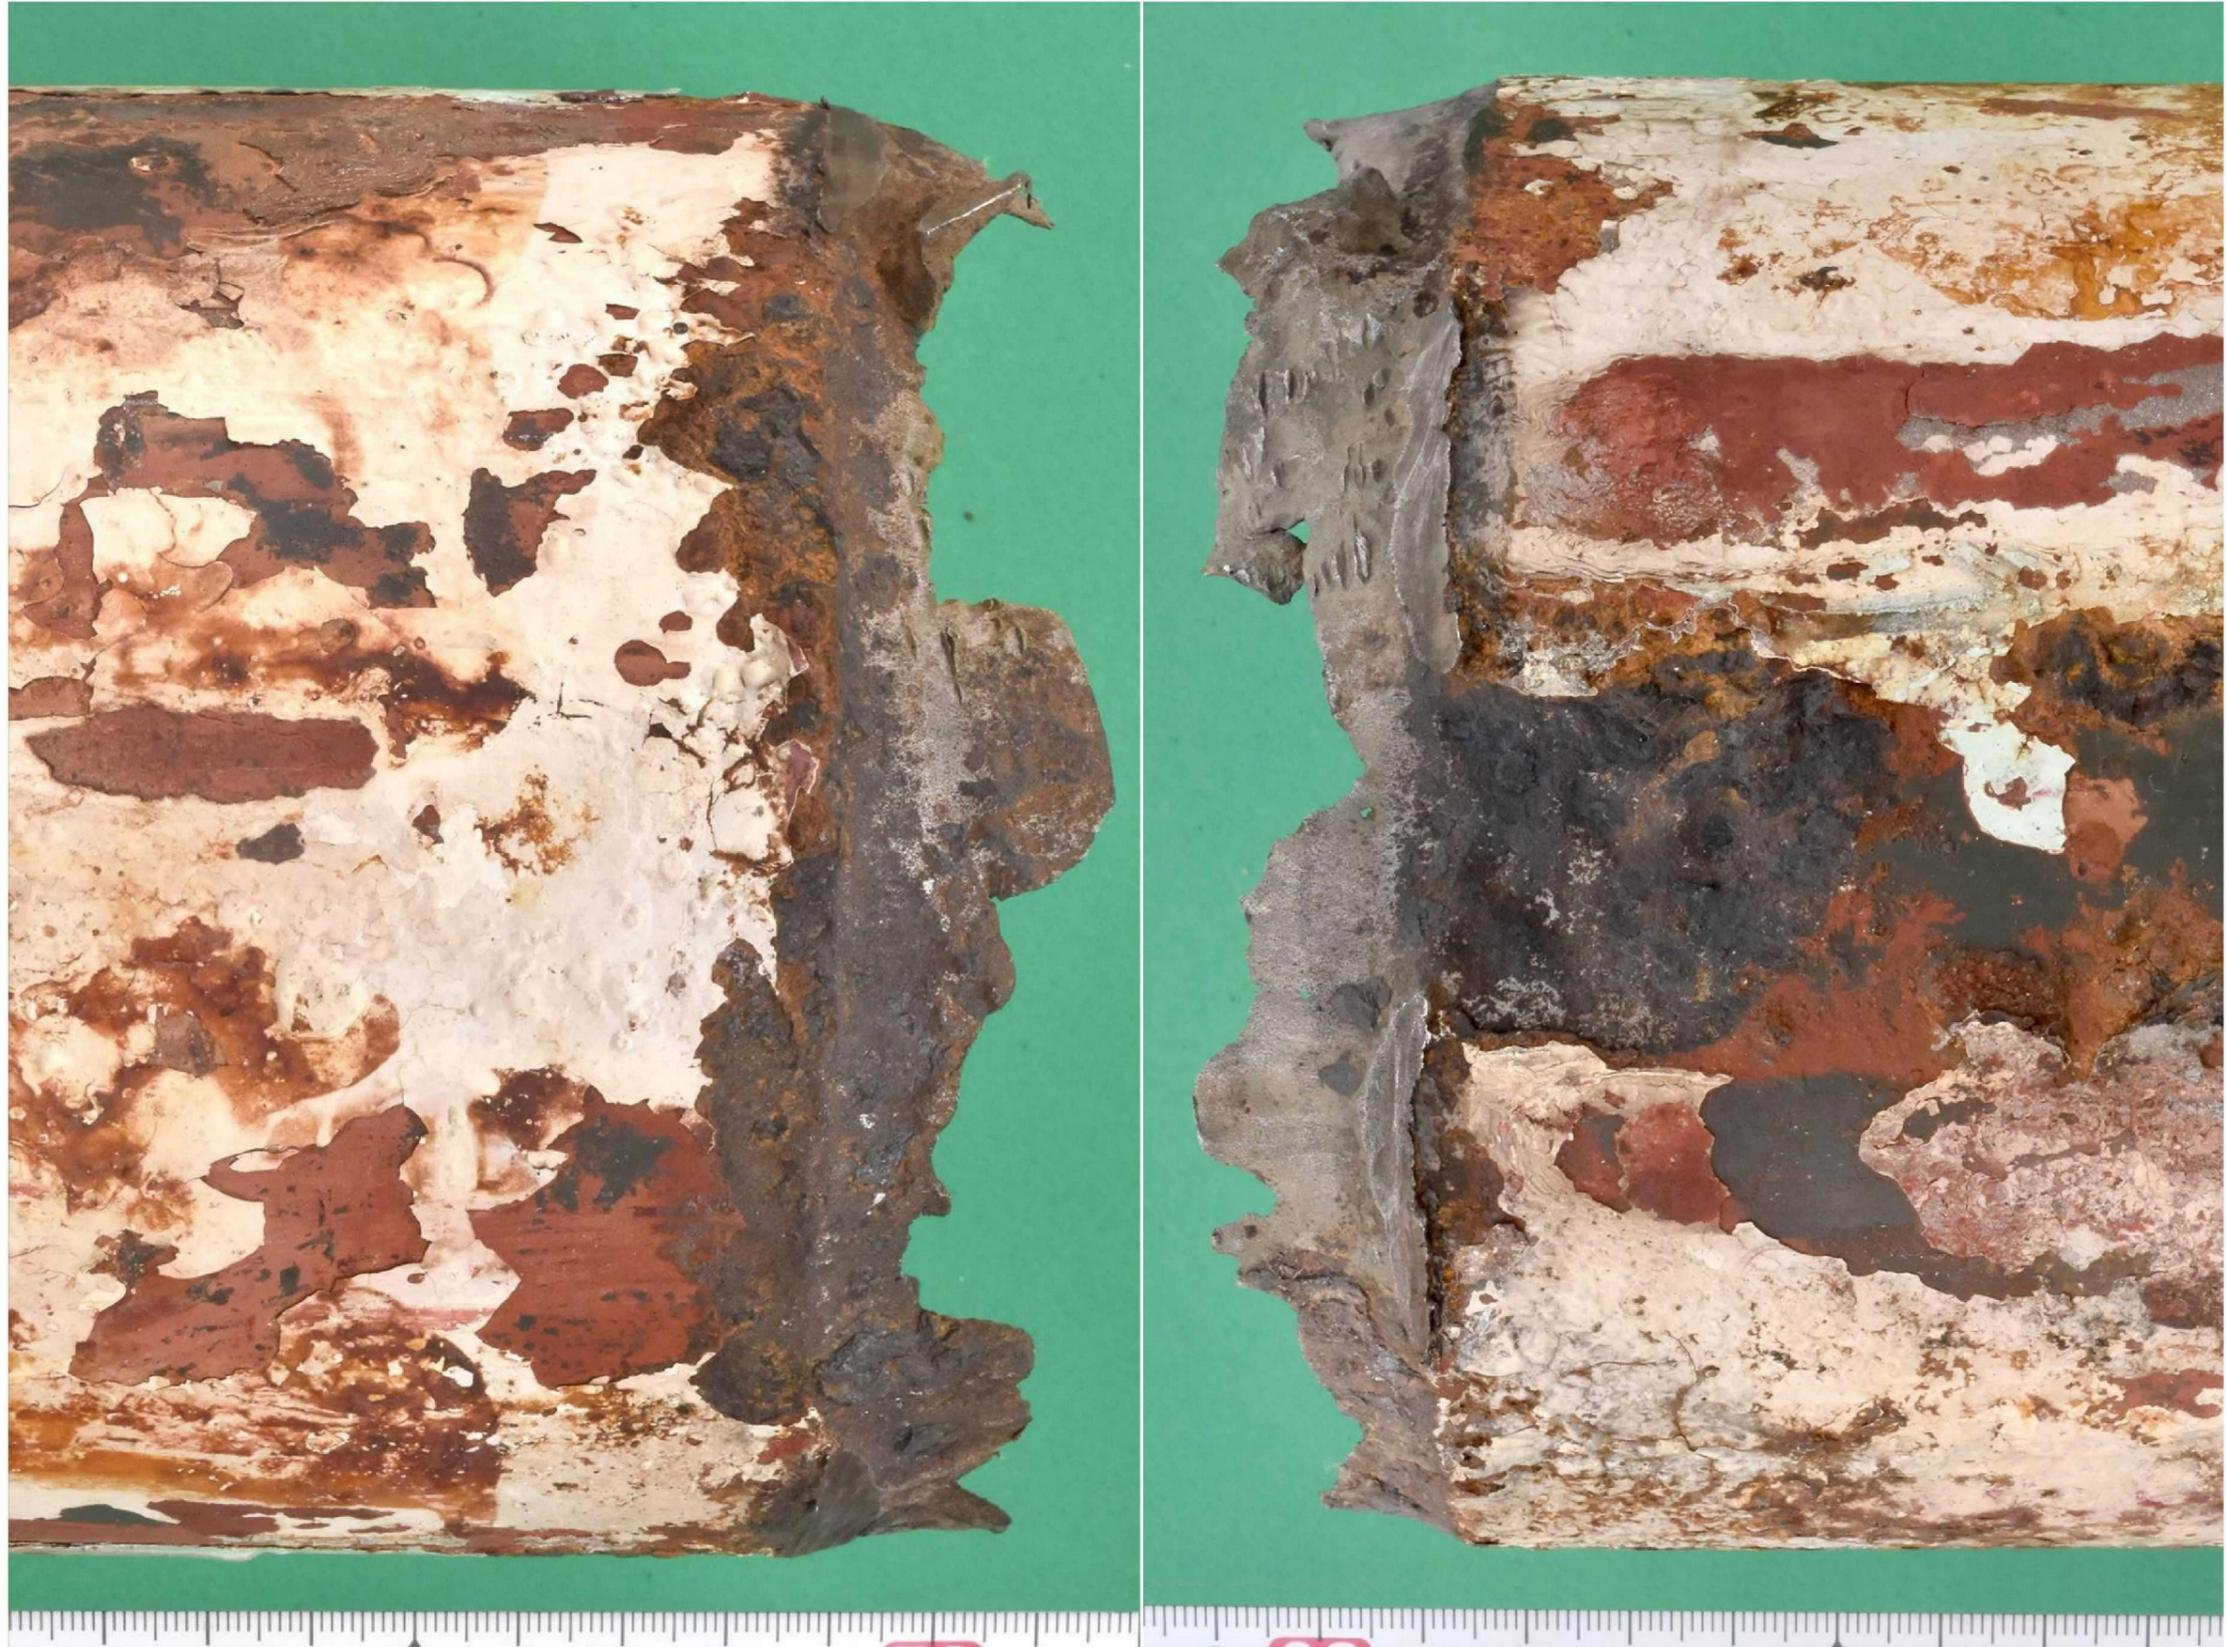
付図3 ②破断部の外観（破断部の錆取り後 E側）

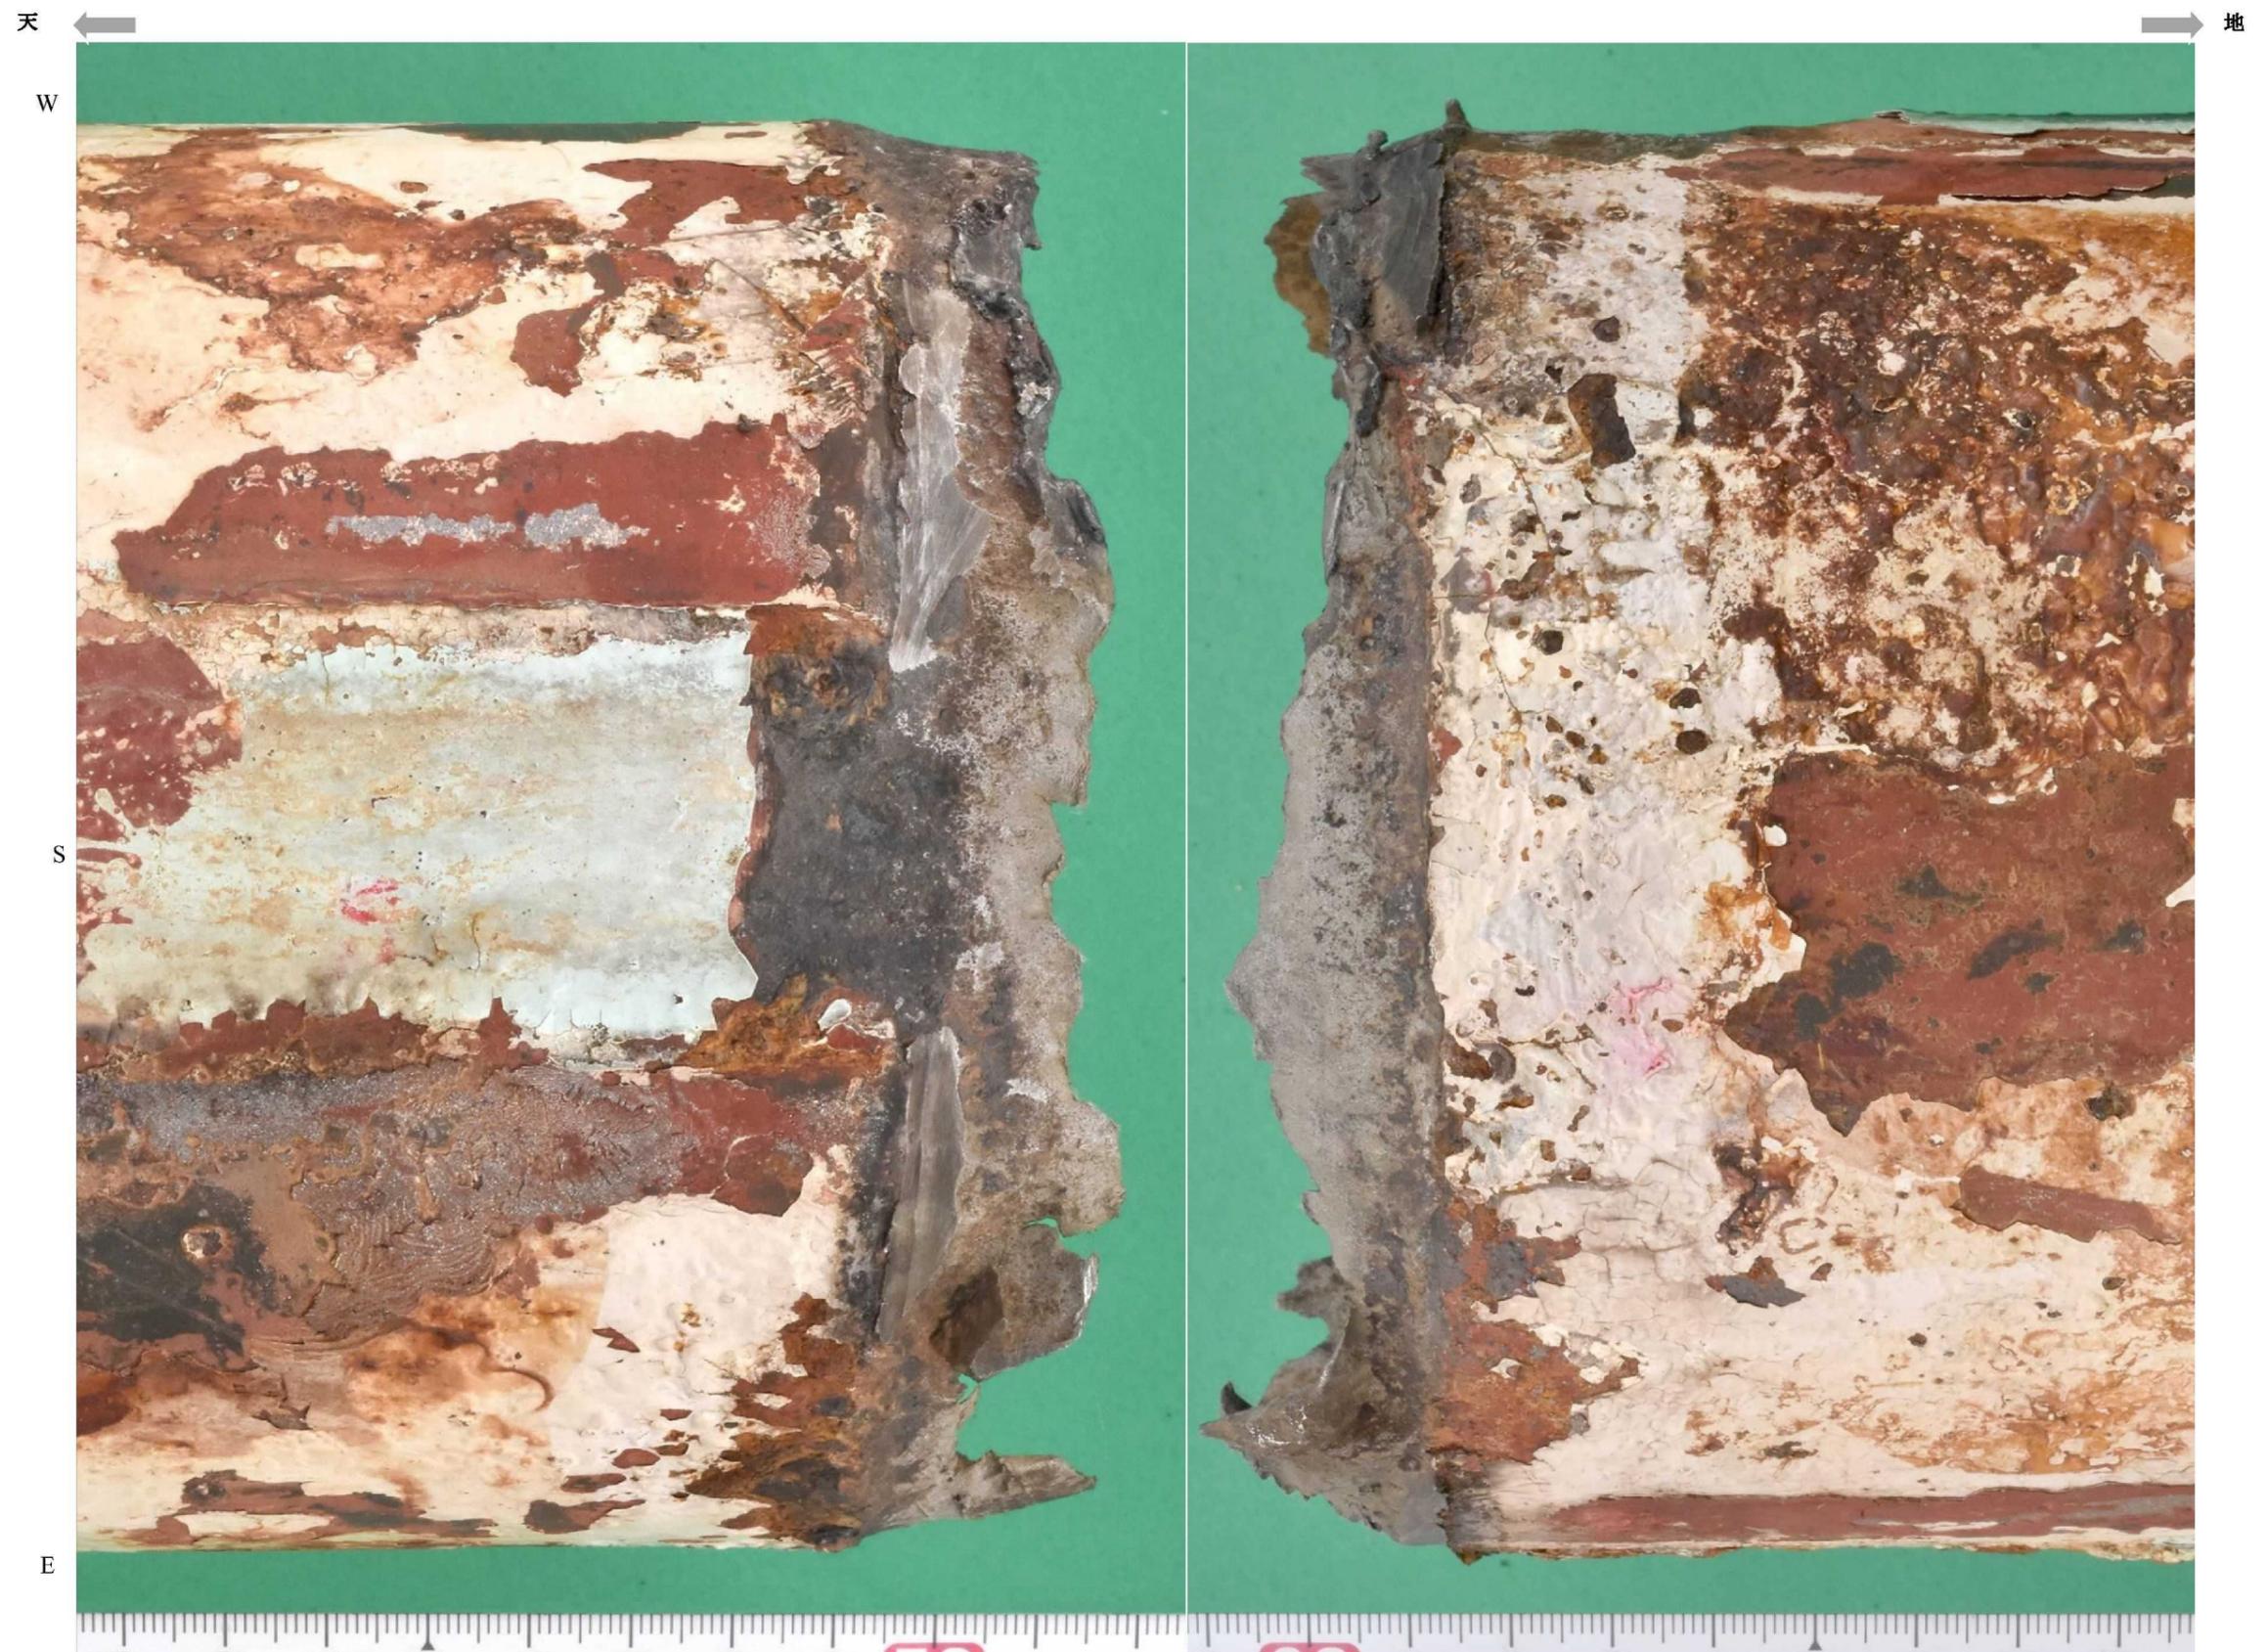
付図4 ②破断部の外観（破断部の錆取り後 S側）
