## **貴社提供塗膜の分析結果について**

貴社より提供のありました水管橋吊り材塗膜の分析結果につきまして、以下のように報告します。

物件名：六十谷水管橋の吊り材

# 六十谷水管橋塗膜調査結果報告書

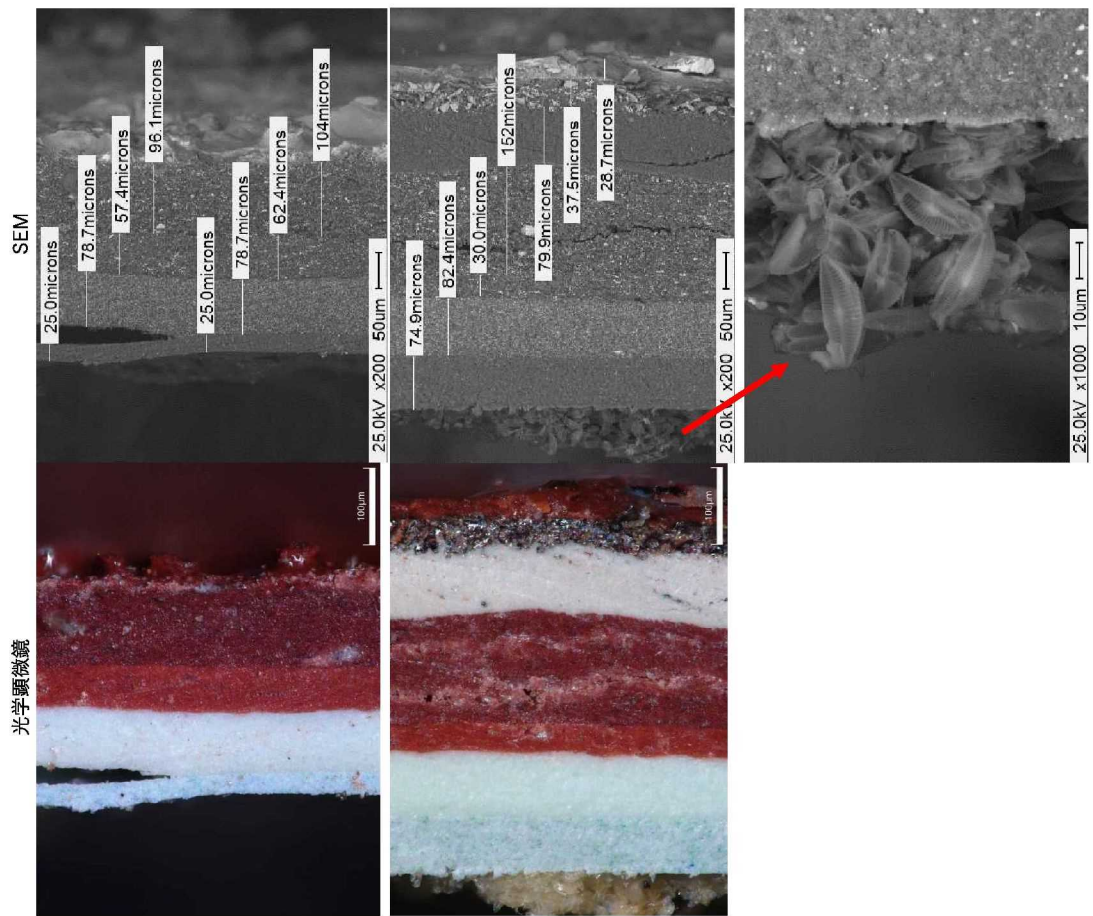
| サンプル | 断面分析 | 表面分析 | XMA分析 |
|---|---|---|---|
| ①T-5R-U-N | 7層の塗膜が確認できた。 | 塗膜の層間剥離がみられる。表層には珪藻が付着。 | C（炭素）、O（酸素）、Ti（チタン）、Si（ケイ素）、Fe（鉄）、Cl（塩素）、Al（アルミ）が検出された。 |

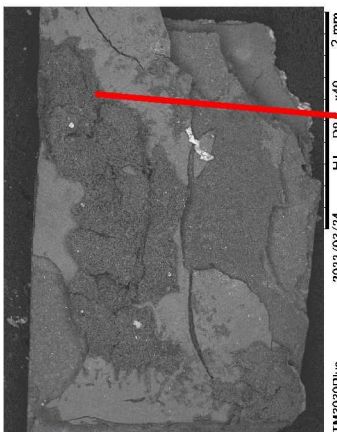
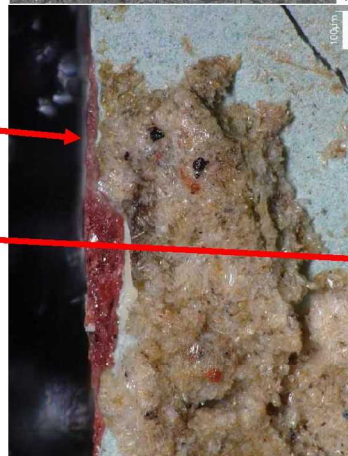
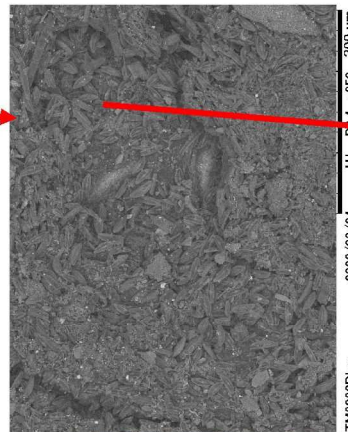
①T-5R-U-N

塗膜の層間剥離がみられる

表層の汚れ(珪藻)

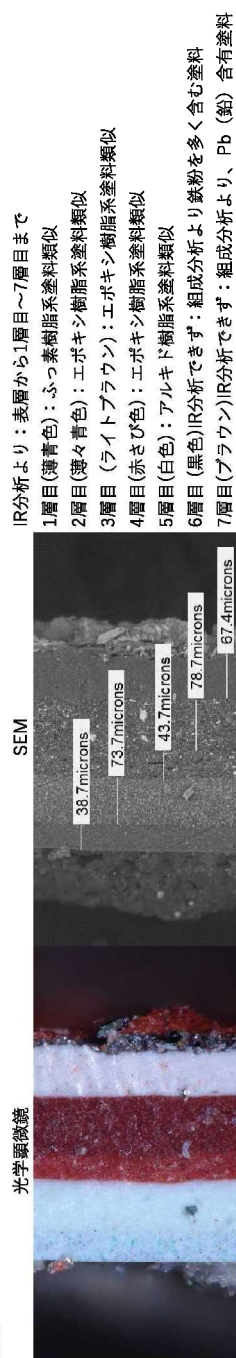
②T-5R-U-E  
断面分析

| サンプル | 断面分析 | 表面分析 | XMA分析 |
|---|---|---|---|
| ②T-5R-U-E | 7層の塗膜が確認できた。 | 表層には珪藻が付着しており、塗膜の割れがみられる。 | C（炭素）、O（酸素）、Si（ケイ素）、Ti（チタン）、Fe（鉄）、Al（アルミ）が検出された。 |

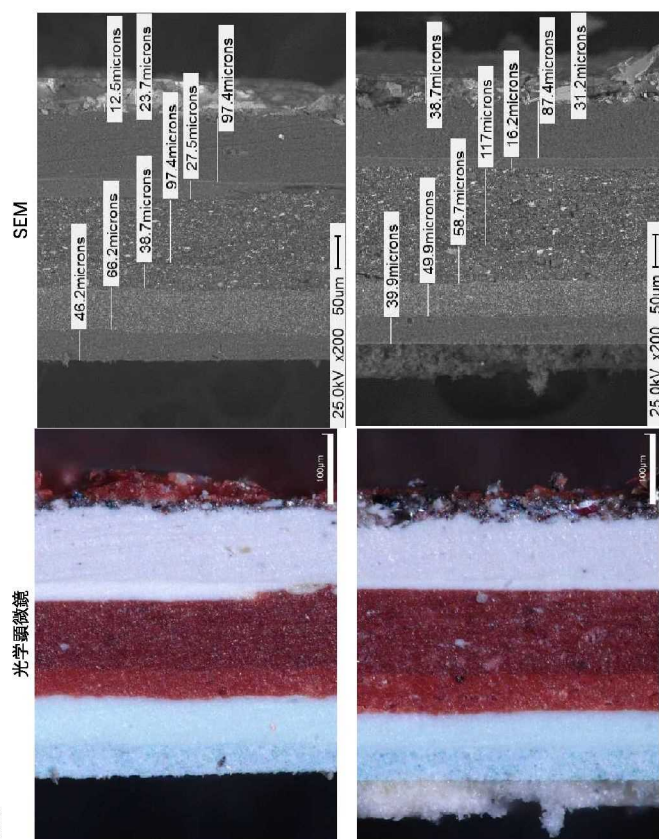
### ③T-5R-U-S

| サンプル | 断面分析 | 表面分析 | XMA分析 |
|---|---|---|---|
| ③T-5R-U-S | 8層の塗膜が確認できた。 | 塗膜の層間剥離がみられる。 | C（炭素）、O（酸素）、Si（ケイ素）、Ti（チタン）、F（ふっ素）、Cl（塩素）が検出された。 |

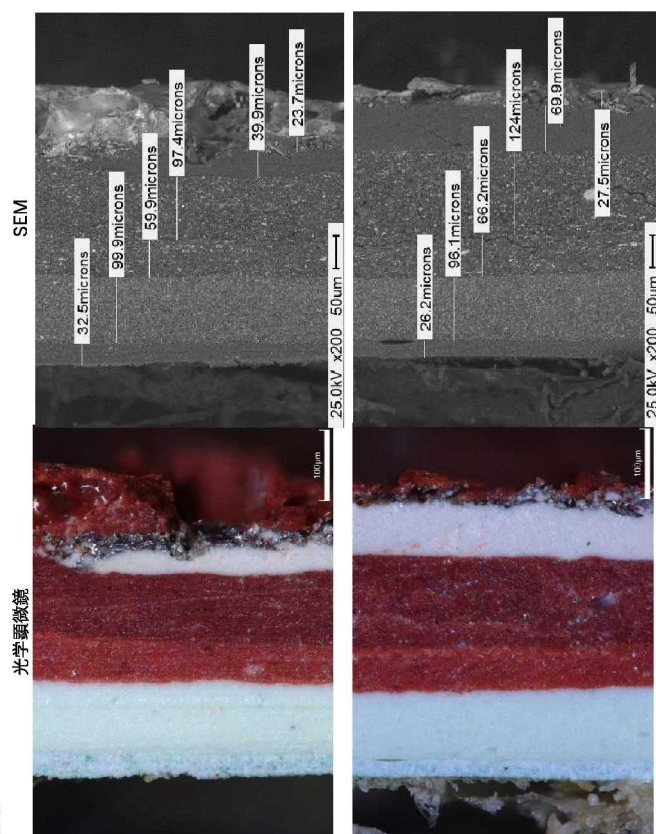
④T-5R-U-W  
断面分析

| サンプル | 断面分析 | 表面分析 | XMA分析 |
|---|---|---|---|
| ④T-5R-U-W | 6層の塗膜が確認できた。 | 塗膜の層間剥離がみられる。表層には珪藻が付着しており、塗膜の割れがみられる。 | C（炭素）、O（酸素）、Ti（チタン）、Si（ケイ素）、Fe（鉄）、Cl（塩素）が検出された。 |

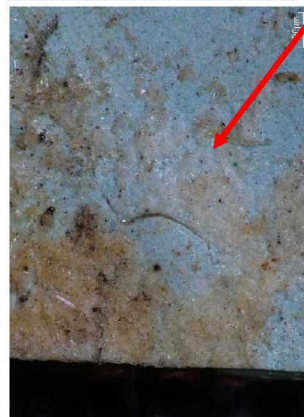
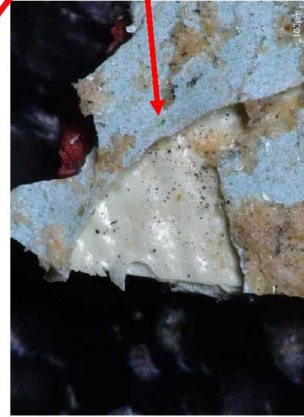
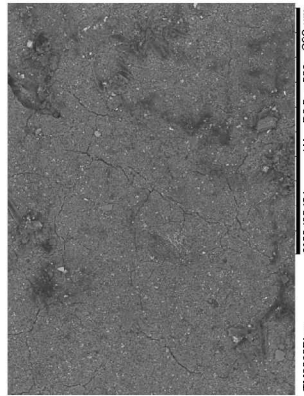
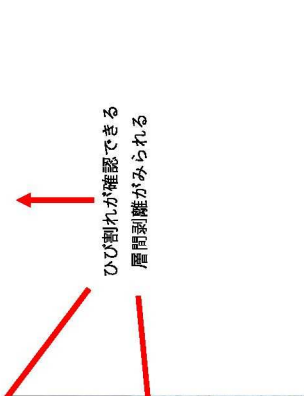
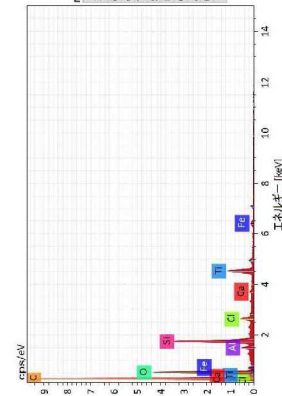
④T-5R-U-W  
表面分析

ひび割れが確認できる  
層間剥離がみられる

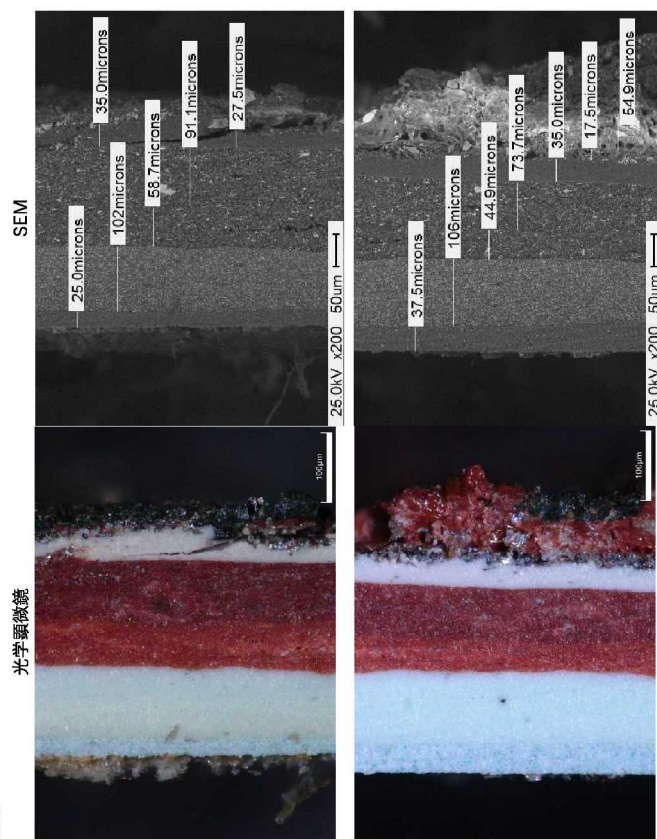
| サンプル | 断面分析 | 表面分析 | XMA分析 |
|---|---|---|---|
| ⑤T-5R-B-N | 7層の塗膜が確認できた。 | 塗膜の層間剥離がみられる。 | C（炭素）、O（酸素）、Si（ケイ素）、Ti（チタン）、Ca（カルシウム）、Fe（鉄）、P（リン）が検出された。 |

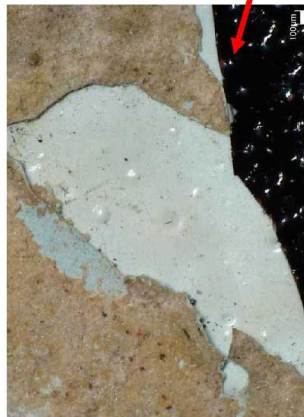
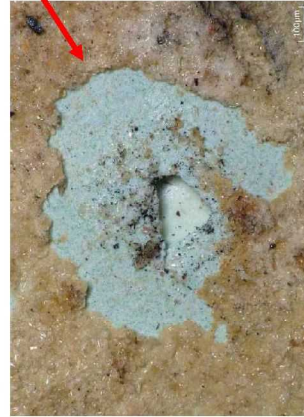
# ⑤I-5R-B-N

層間剥離がみられる

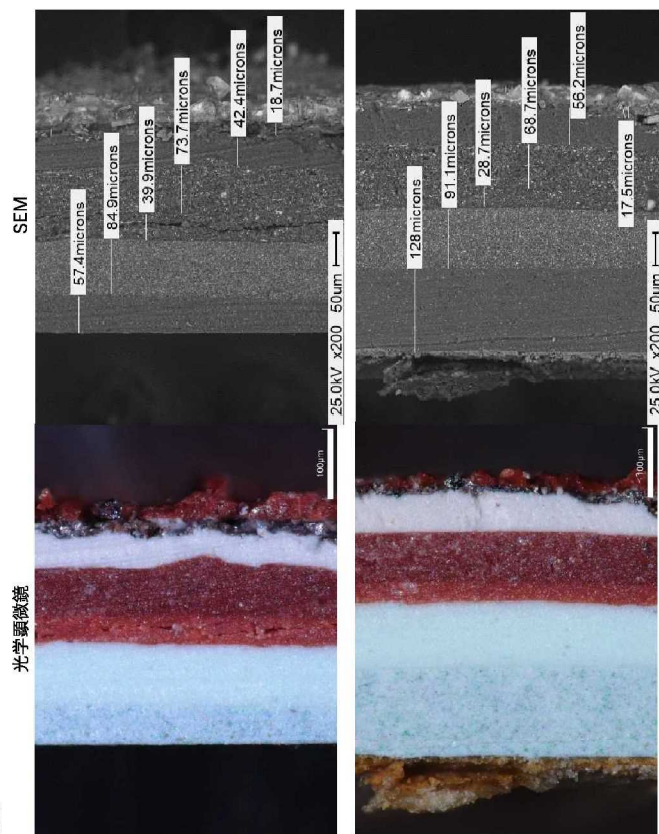
⑥T-5R-B-E  
断面分析

| サンプル | 断面分析 | 表面分析 | XMA分析 |
|---|---|---|---|
| ⑥T-5R-B-E | 6層の塗膜が確認できた。 | 塗膜の割れがみられる。 | C（炭素）、O（酸素）、Fe（鉄）、Ti（チタン）、Ca（カルシウム）、P（リン）、Zr（ジルコニウム）、Si（ケイ素）、Cl（塩素）が検出された。 |

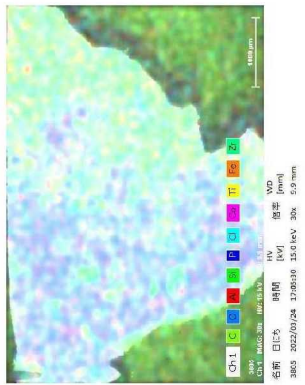
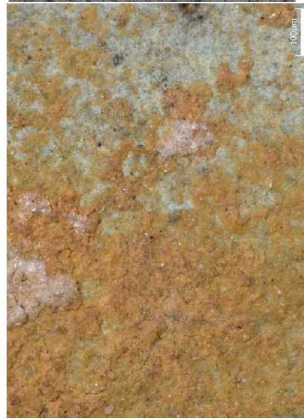
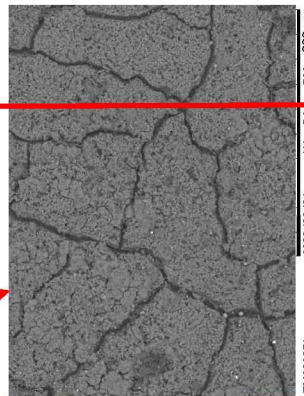
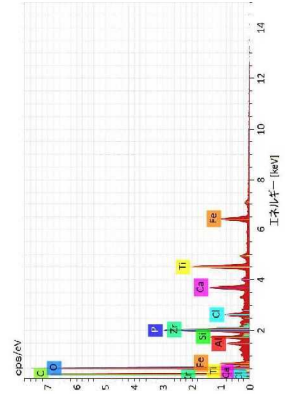
# ⑥I-5R-B-E

表面の汚れ(珪藻)

ひび割れが確認できる

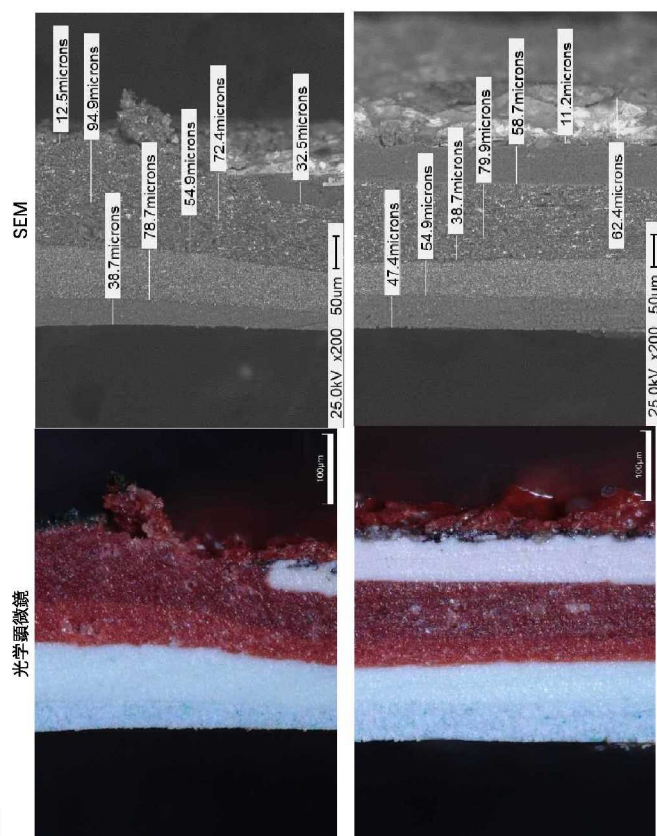
⑦T-5R-B-S  
断面分析

| サンプル | 断面分析 | 表面分析 | XMA分析 |
|---|---|---|---|
| ⑦T-5R-B-S | 7層の塗膜が確認できた。 | 表層には珪藻が付着しており、塗膜の割れがみられる。 | C（炭素）、O（酸素）、Ti（チタン）、Fe（鉄）、Si（ケイ素）、N（窒素）、Cl（塩素）が検出された。 |

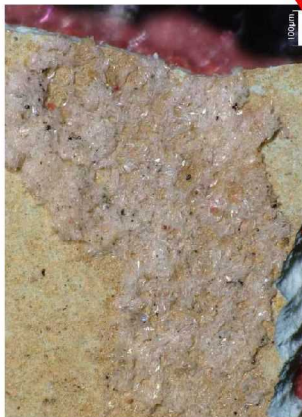
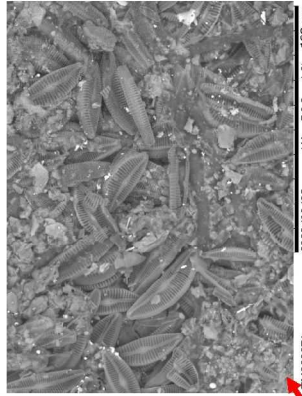
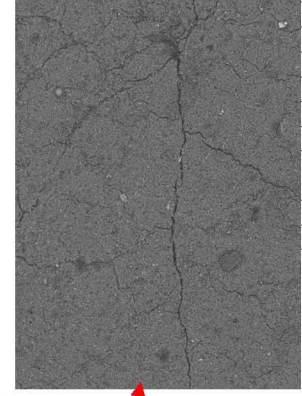
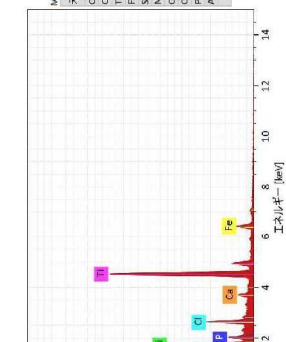
⑦I-5R-B-S  
表面分析

表面の汚れ(珪藻)  
ひび割れが確認できる

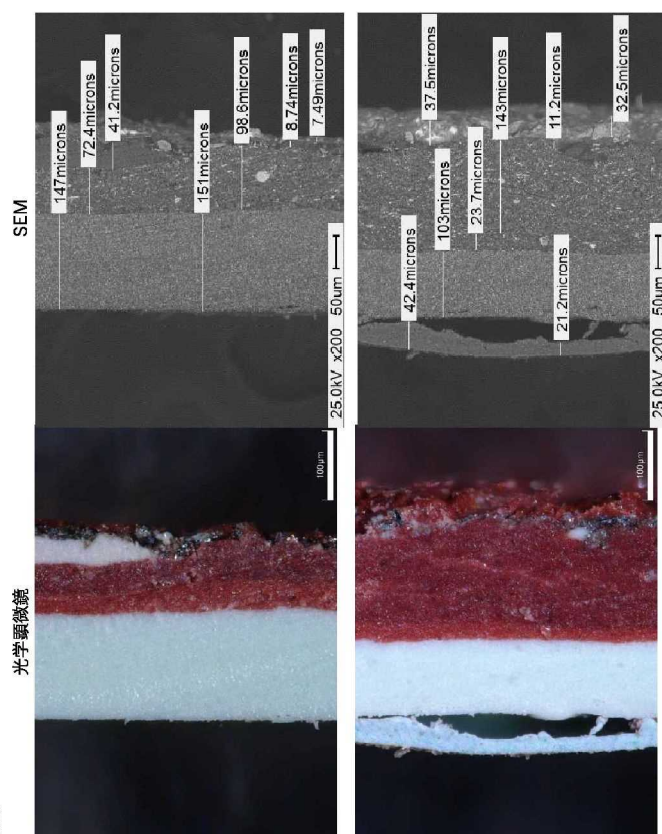
⑧T-5R-B-W  
断面分析

| サンプル | 断面分析 | 表面分析 | XMA分析 |
|---|---|---|---|
| ⑧T-5R-B-W | 6層の塗膜が確認できた。 | 塗膜の層間剥離がみられる。表層には珪藻が付着しており、塗膜の割れがみられる。 | C（炭素）、O（酸素）、Ti（チタン）、Ca（カルシウム）、Fe（鉄）が検出された。 |

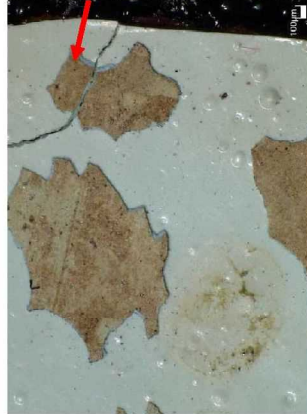
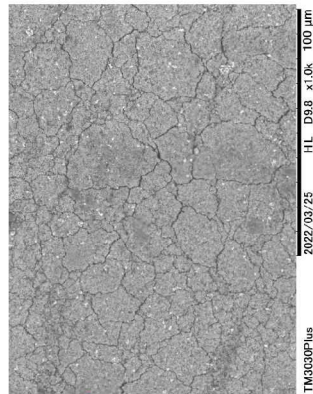
⑧T-5R-B-W  
表面分析

層間剥離がみられる

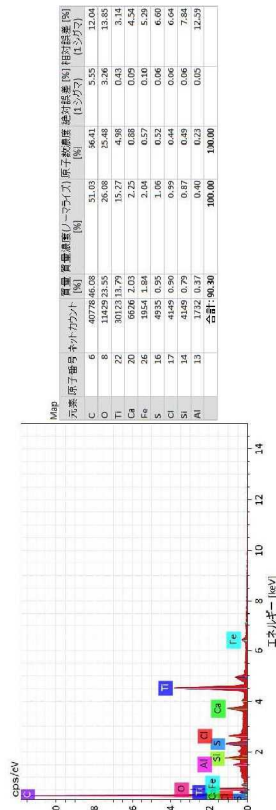
ひび割れが確認できる

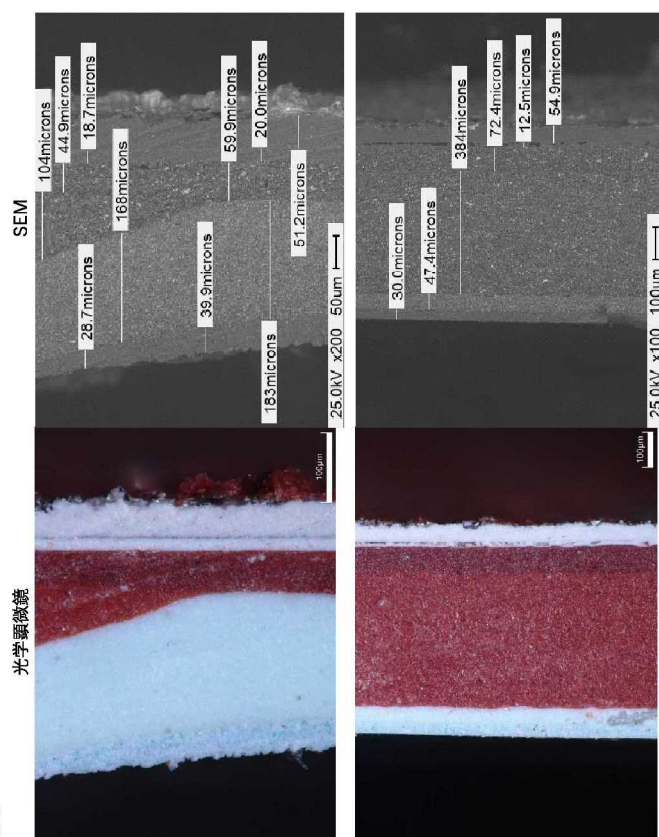
| サンプル | 断面分析 | 表面分析 | XMA分析 |
|---|---|---|---|
| ⑨T-5R-M-N | 6層の塗膜が確認できた。 | 表層には珪藻と鉄さびが付着しており、塗膜の割れがみられる。 | C（炭素）、O（酸素）、Ca（カルシウム）、Ti（チタン）、P（リン）、F（ふっ素）、Fe（鉄）、Cl（塩素）、Si（ケイ素）が検出された。 |

ひび割れと錆が確認できる

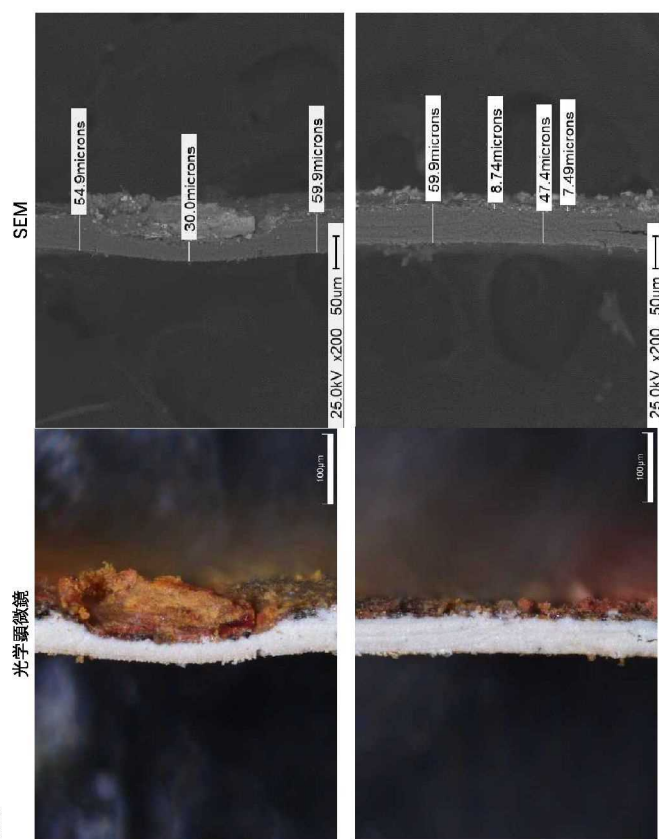
| サンプル | 断面分析 | 表面分析 | XMA分析 |
|---|---|---|---|
| ⑩T-5R-M-E | 2層の塗膜が確認できた。 | 表層には珪藻が付着しており、塗膜の割れがみられる。 | C（炭素）、O（酸素）、Ti（チタン）、Fe（鉄）が検出された。 |

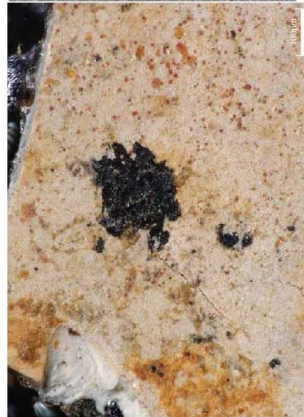
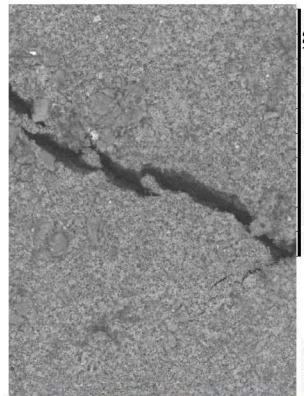
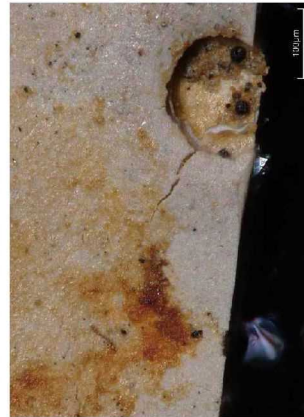
⑩I-5R-M-E  
表面分析

ひび割れが確認できる

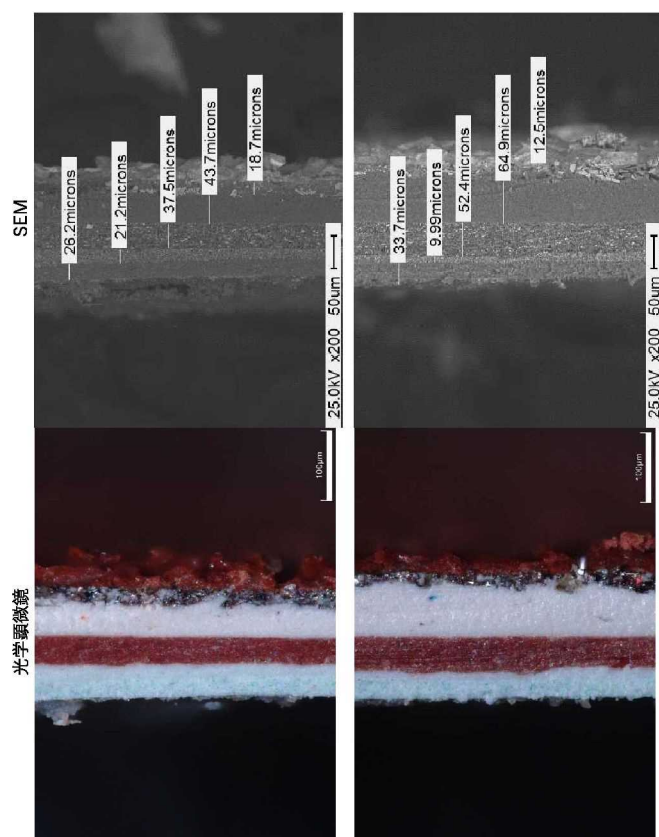
| サンプル | 断面分析 | 表面分析 | XMA分析 |
|---|---|---|---|
| ⑪T-5R-M-S | 5層の塗膜が確認できた。 | 表層には鉄さびが付着しており、塗膜の割れがみられる。 | C（炭素）、O（酸素）、Ca（カルシウム）、Ti（チタン）、F（ふっ素）、P（リン）、Fe（鉄）、Cl（塩素）、Si（ケイ素）が検出された。 |

ひび割れと錆が確認できる

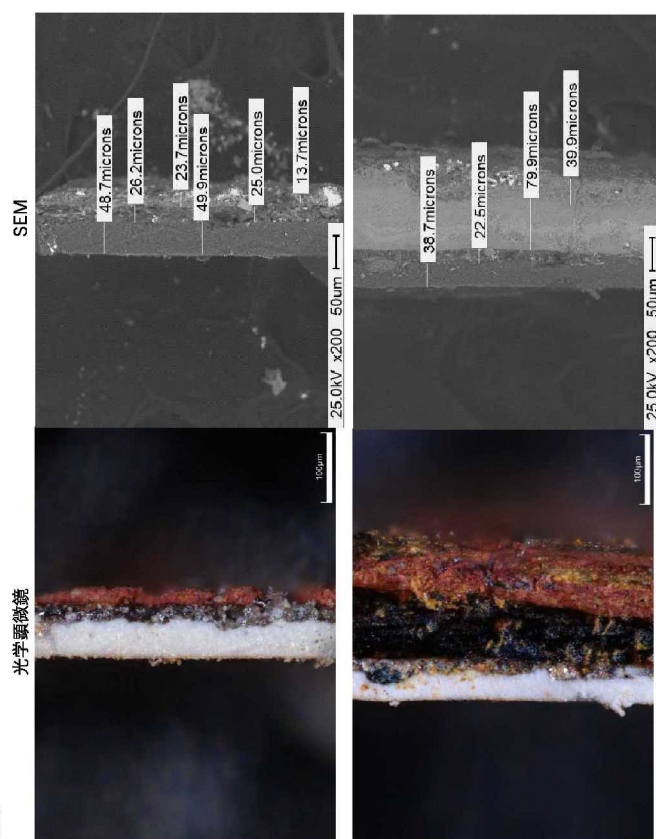
| サンプル | 断面分析 | 表面分析 | XMA分析 |
|---|---|---|---|
| ⑫T-5R-M-W | 4層の塗膜が確認できた。 | 塗膜の割れがみられる。 | C（炭素）、O（酸素）、Ti（チタン）、Fe（鉄）が検出された。 |

ひび割れが確認できる

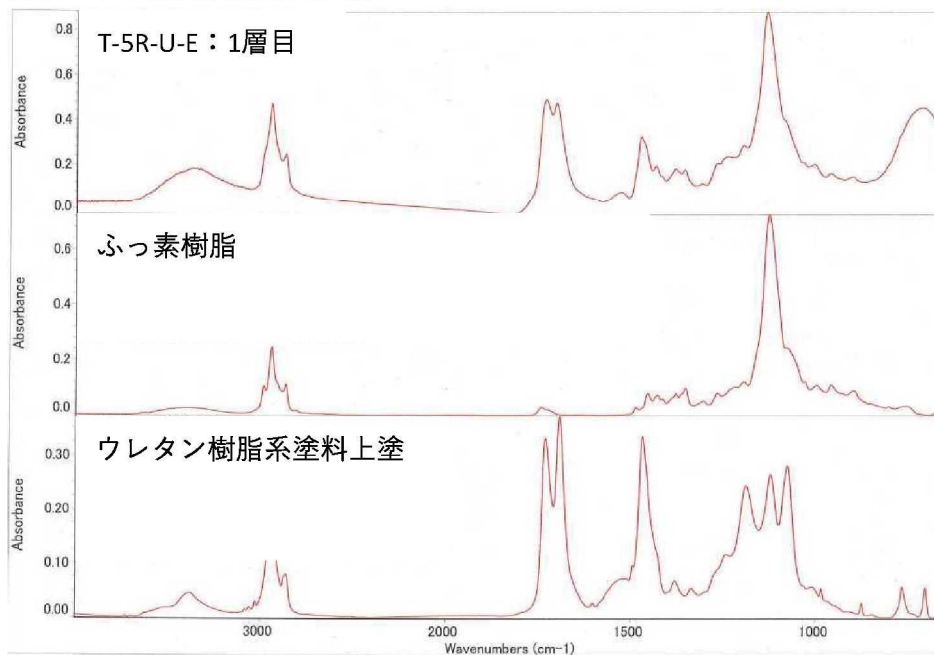
1層目(薄青色)：ふっ素樹脂系塗料類似

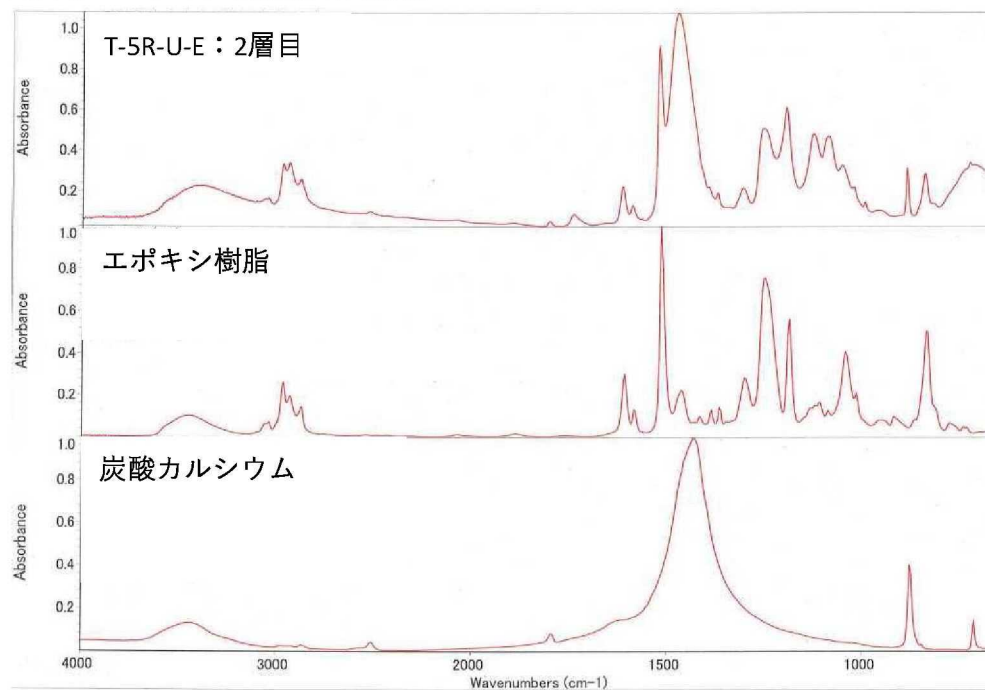
2層目(薄々青色)：エポキシ樹脂系塗料類似

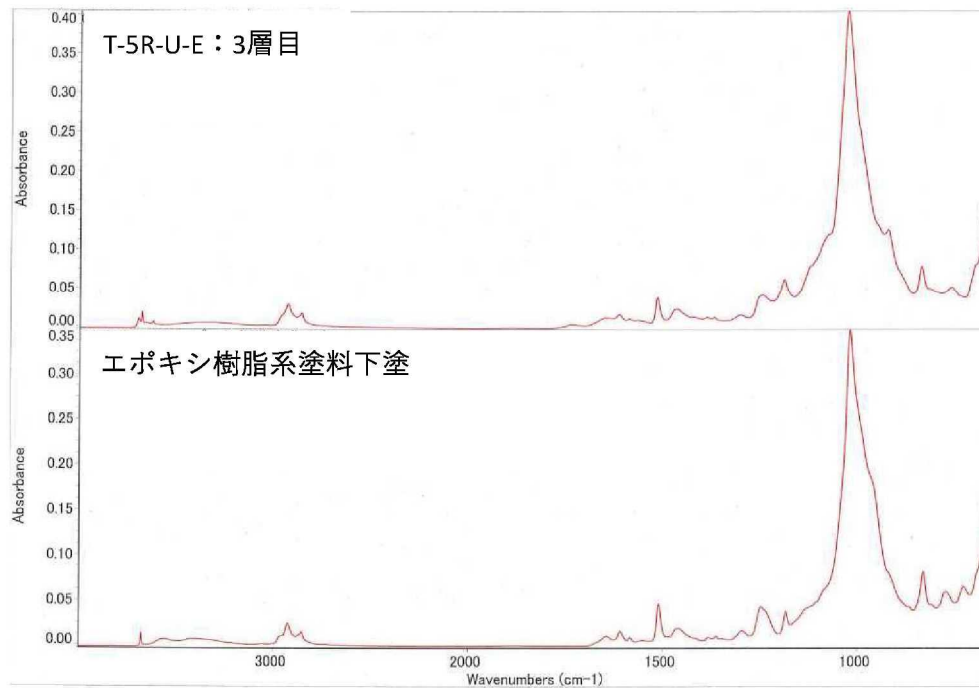
3層目 (ライトブラウン) : エポキシ樹脂系塗料類似

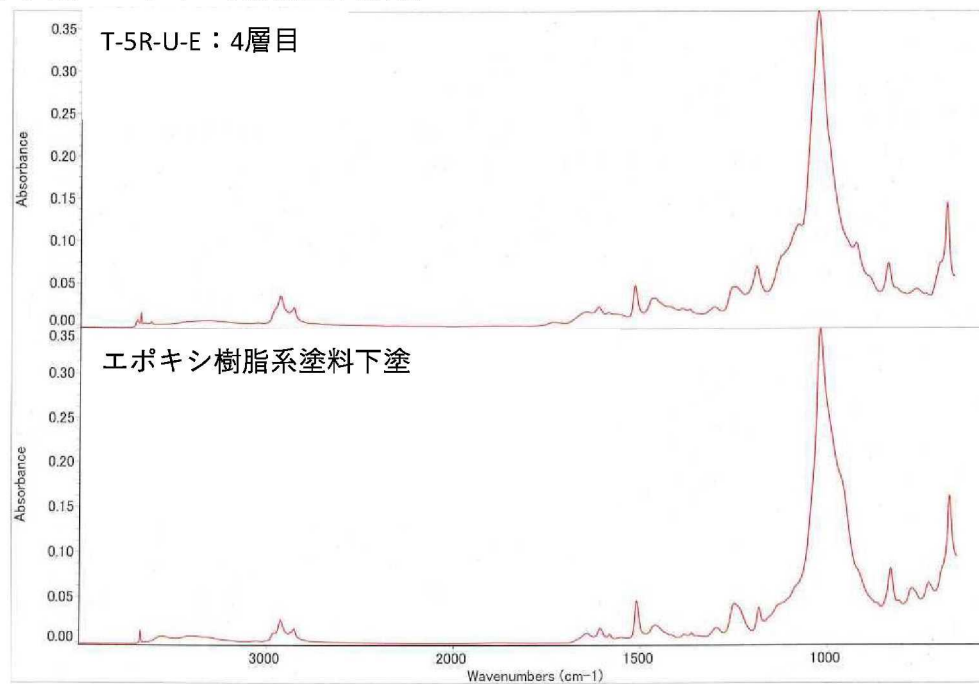
4層目 (赤さび色) : エポキシ樹脂系塗料類似

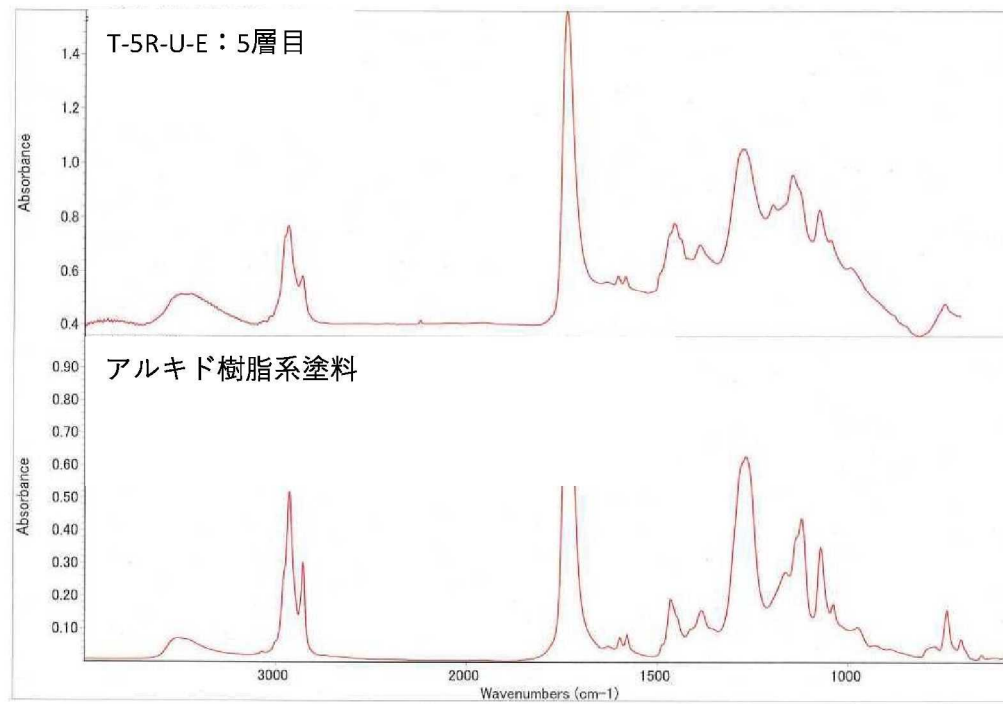
5層目(白色)：アルキド樹脂系塗料類似
