六十谷水管橋破損に係る調査委員会

報 告 書 (資料編)

令和4年9月

和歌山市企業局

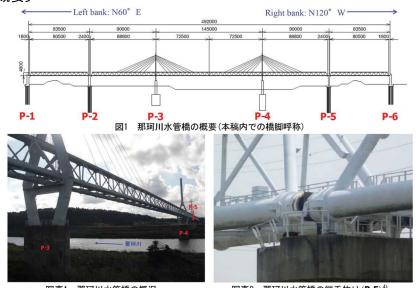
写真1 那珂川水管橋の概況

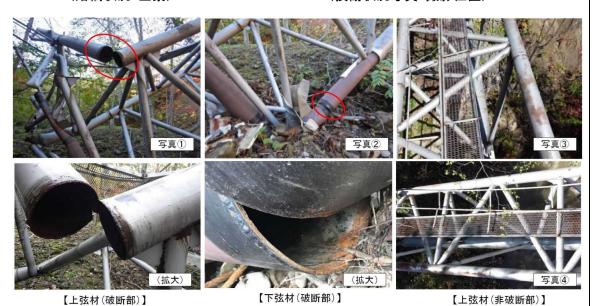
(水管橋損傷状況)

項目	調査結果の概要									
崩落前の状況	竣工後 45 年間大規模な修繕工事が実施なし。点検用歩廊の手すりが腐食で破損し、脱落。									
現地調査	図面と測量結果の寸法違いはあるが、右岸では、橋台の傾斜、移動はレベル測量及び目視									
	では確認されなかった。左岸は、橋台の傾斜が確認された。									
	上弦材は1本が破断し、上面の塗装、溶接部の腐食が著しい。橋の中央部付近で折損。									
管体調査	上弦材の破断箇所は、腐食により減肉しており、腐食は数か月前に発生したものでなく、									
	数年前からと判定され、 <u>上弦材の破断は崩落以前から発生</u> していた可能性がある。									
	<u>下弦材の破断箇所の破断面の腐食は最近発生</u> したものであり、落橋後に発錆したと推察さ									
	れる。下面から破断しており、 <u>曲げモーメントの増大により破損</u> している。									
	X線検査の結果、上弦材の溶接部の状態は悪く、 <mark>現地施工の溶接が不良</mark> であったと推察さ									
	れる。									
構造計算	原設計時よりも厳しい積雪荷重の条件であるが、管体が健全であれば 「つーンル第 」									
	<u>降雪時の荷重条件であっても構造的な安定性は確保</u> されている。 <u>トラ</u>									
	ス構造であり、構造力学的には各構成材には軸力しか伝達しないた									
	め、大きな曲げモーメントは発生しない(参考:右図)。

- ① 施工時の上弦材溶接部不良および経年劣化による腐食に伴う上弦材の破断
- ② 上弦材の破断による下弦材への曲げ応力増加
- ③ 降雪による上載荷重の増大に伴う下限材の破断

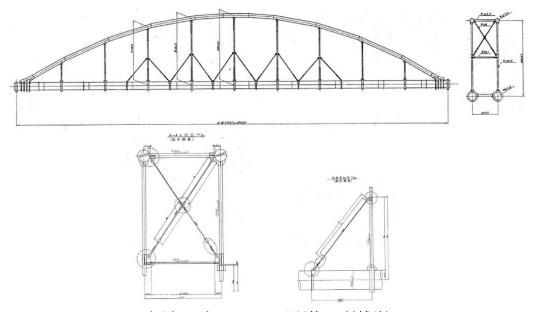
(昭和55年 カルマン渦対策 吊材補強)

- 昭和 51 年(1976 年)3 月~昭和 55 年(1980 年)1 月:補強後調査
 - ・固有振動数 共振風速 ⇒ 応力集中部が補強したリブの溶接止端部になり破断する可能性があるが、S51.11 に亀裂発生点の応力は 1/3 となる。
 - ・吊材リブ付近目視調査
- 昭和 53 年 (1978 年) 2 月 3 日:**亀裂発見**
 - カラーチェックで確認
 - ・静的動的応力測定、亀裂部周辺の応力分布調査、ガセット先端疲労強度実験、ガセットリ ブ形状を種々変更して静荷重試験並びに疲労試験
- 昭和54年(1979年)7月30日: 亀裂調査結果
 - ・吊材上部に亀裂確認(10箇所)
 - ・リブと上下弦材との結合部に大きな応力が発生する。
- 昭和 55 年(1980年)1月下旬~3月上旬:補強工事実施
 - 【対策内容】①吊材に節を設けて吊材を丸鋼にて引張剛性を高めてカルマン渦による共振現象 を避ける。
 - ②吊材 No. 2、No. 8 (2 番目に短い吊材と思われる) は損傷を受けていないので剛性を No. 2 (No. 8) 固有周波数 39Hz になるように補強するような補強案に決定

S51.11 に発生した亀裂に対し、1 次対策を行いながら実証実験と現場視察を実施し、S53.2 に 再亀裂を発見し S55 に対策するまでが一通りの対応であったと考えられる。最終の亀裂箇所と 状況の報告書が入手できなかったが、S55.3 に現状の形状になったことは確認できた。

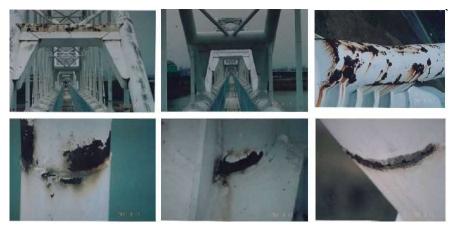
(平成4年 塗装塗替工事前の状況)

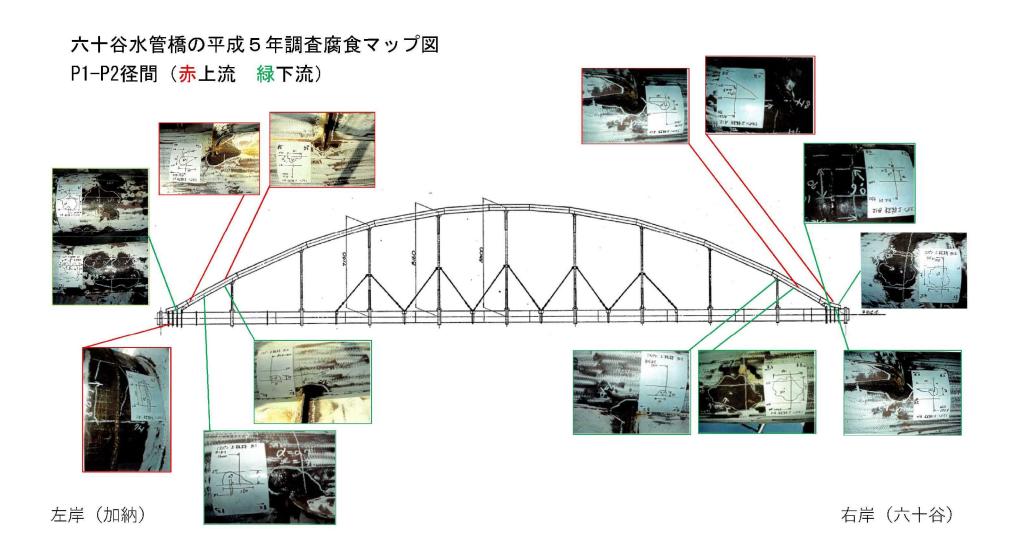
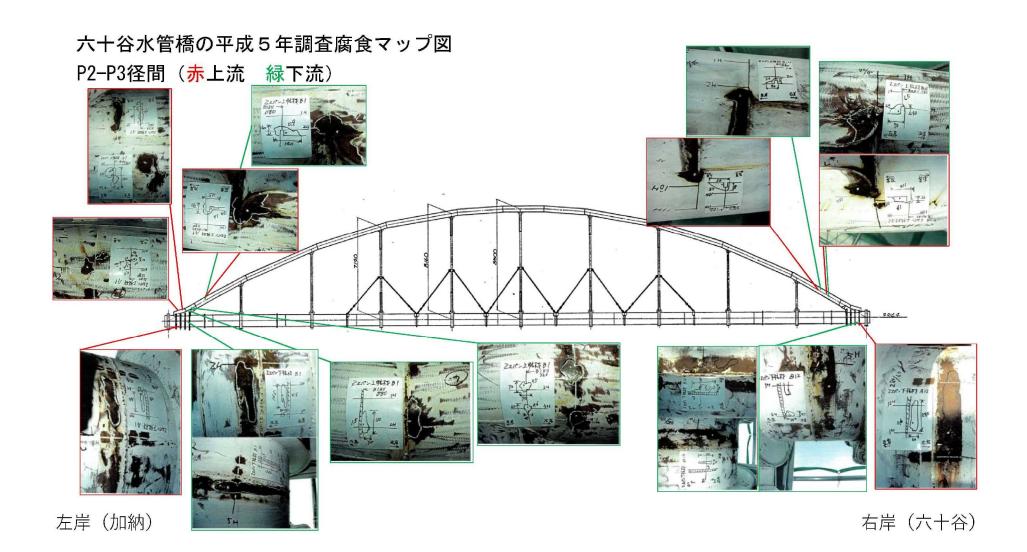
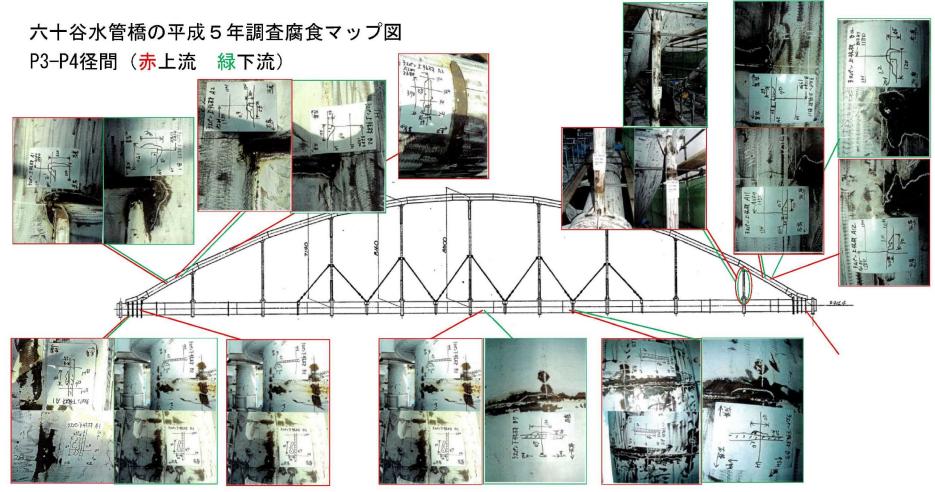
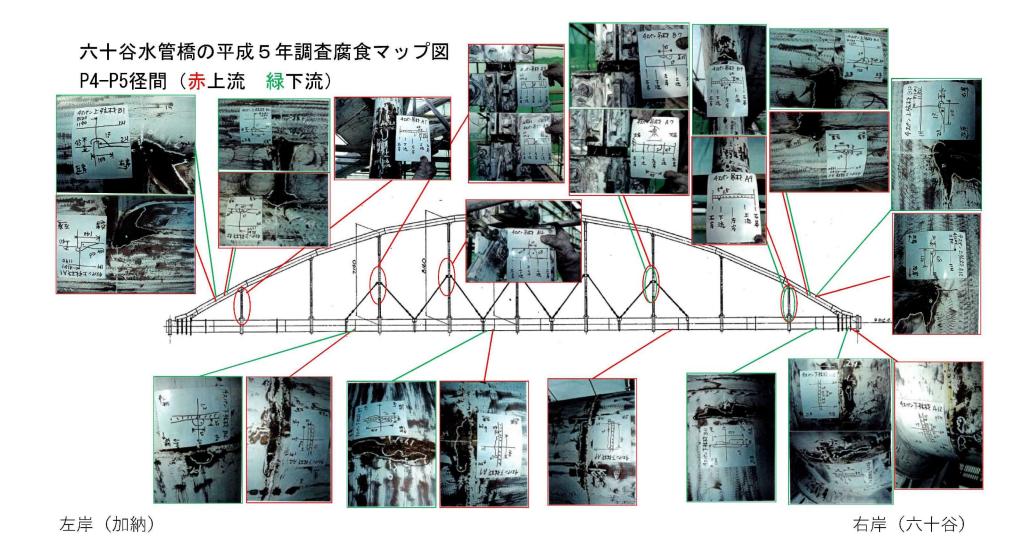
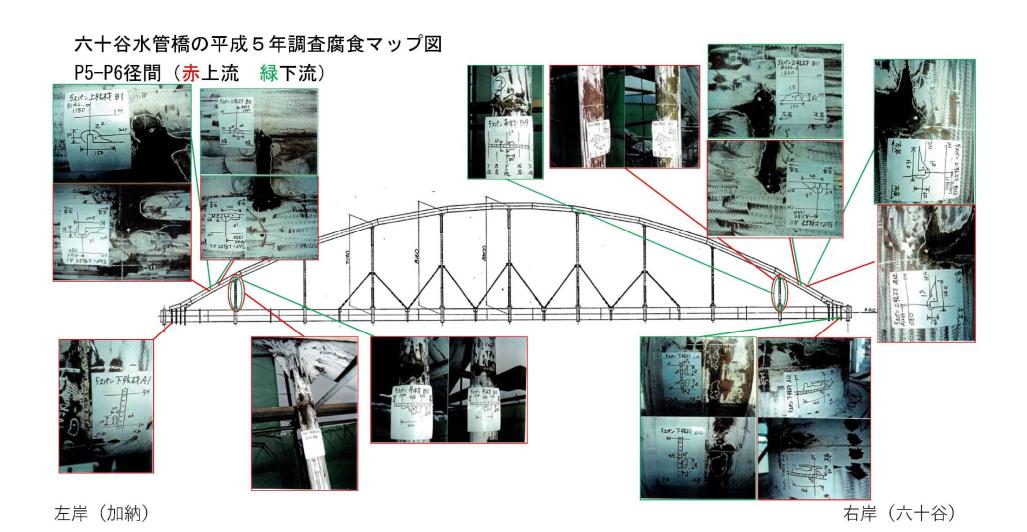
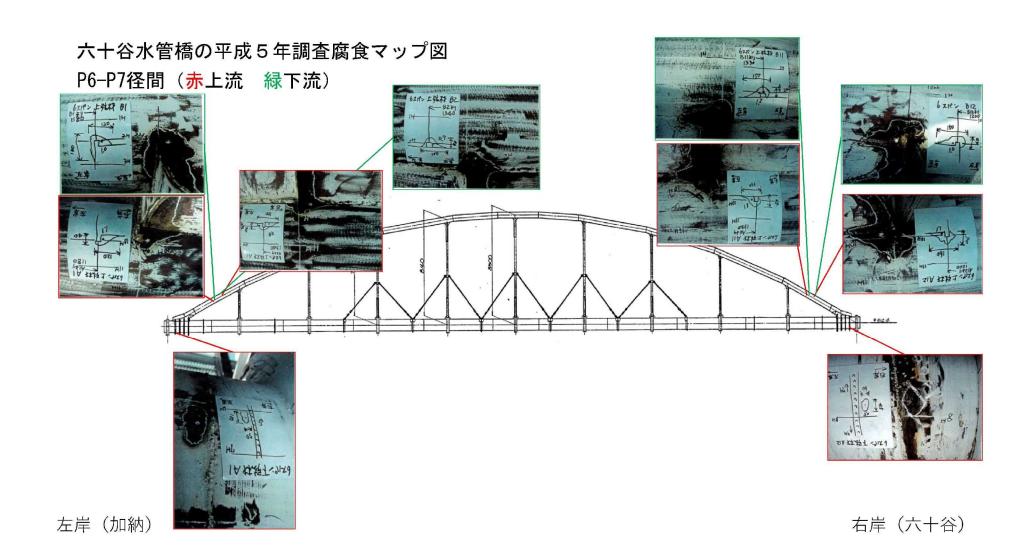
(3) 腐食調査 (腐食マップ図)

[外観検査] 外面孔食は吊材、補強リング部及び現地溶接部近傍に多く発生してい

た。また、孔食部には発錆が見受けられた。

[外面孔食深さ検査] P4-P5 径間が最も外面孔食箇所が多く、最大孔食深さは 2.9mm であっ

た。また、各部位での最大孔食深さ箇所は上弦材に多かった。

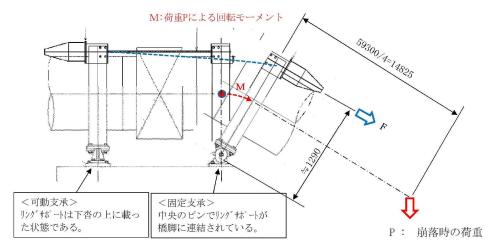
落橋防止ケーブルの設計時には、管内の水重を考慮していない。しかし、実際に鉛直方向に 作用する荷重には水重が含まれているため、落橋防止ケーブルには当初の設計荷重をはるかに 上回る荷重が作用したと思われる。

左岸側では、落橋防止ケーブルが撓んでいる ように見える。据付時の設定値に余裕があり 崩落時の伸びを吸収した事も考えられる。

(水管橋崩落時の落橋防止の状況)

近畿地方整備局提供の落橋時の映像から推察する限り、吊材の破断をきっかけに補剛桁が崩壊しており、P5 橋脚の落橋防止装置には、設計で想定している水平力と異なる鉛直荷重が作用し、PC ケーブルが破断したものと推測される。さらに落橋時は管内に水が通水されていたため、作用した荷重は、より大きかったものと推定される。

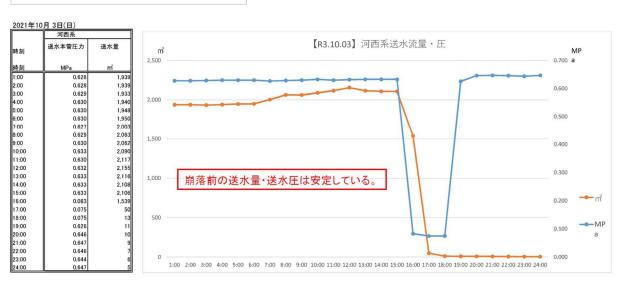
破損事故が発生した 10 月 3 日の日報や監視システムデータにより、送水管の送水量や送水圧による破損の可能性を検証する。1 時間単位で記録した日報では、崩落前の送水量と送水圧は安定しており、さらに、それらをリアルタイムで監視しているシステムデータにおいても、崩落直前まで送水量や送水圧は安定しており、ウォーターハンマー等の影響はみられなかった。

日報 送水本管圧力、送水量 10月3日

(日報による送水量と送水圧力の経時変化:1時間毎)

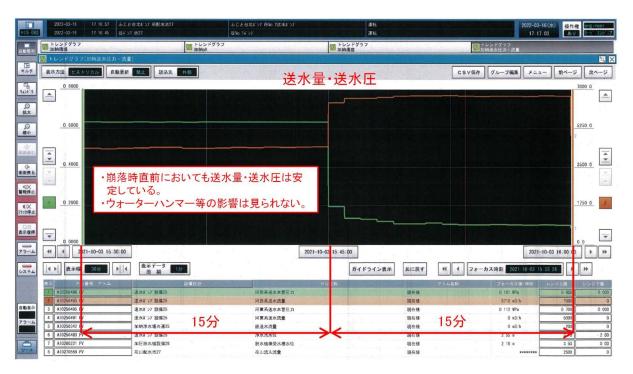
(監視システムによる崩落発生時の送水量と送水圧力の経時変化)

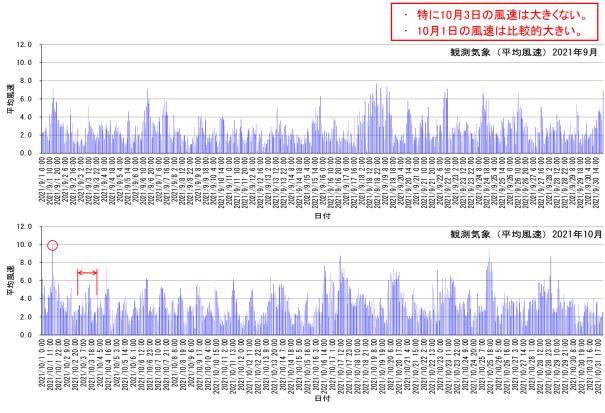
気象観測データにより、破損事故が発生した 10 月 3 日から一定期間(約 1 ヶ月)遡って風の影響により破損が生じた可能性を検証する。本水管橋付近の平均風速は、崩落前の 10 月 1 日において比較的大きい風速が一時的に観測されたものの、その後の崩落が発生した 10 月 3 日までは、特に大きくはないことが確認された。

(2021年9月~10月の平均風速)
