# 六十谷水管橋破損に係る調査委員会

## 報 告 書 (本編)

令和 4 年 9 月

和歌山市企業局

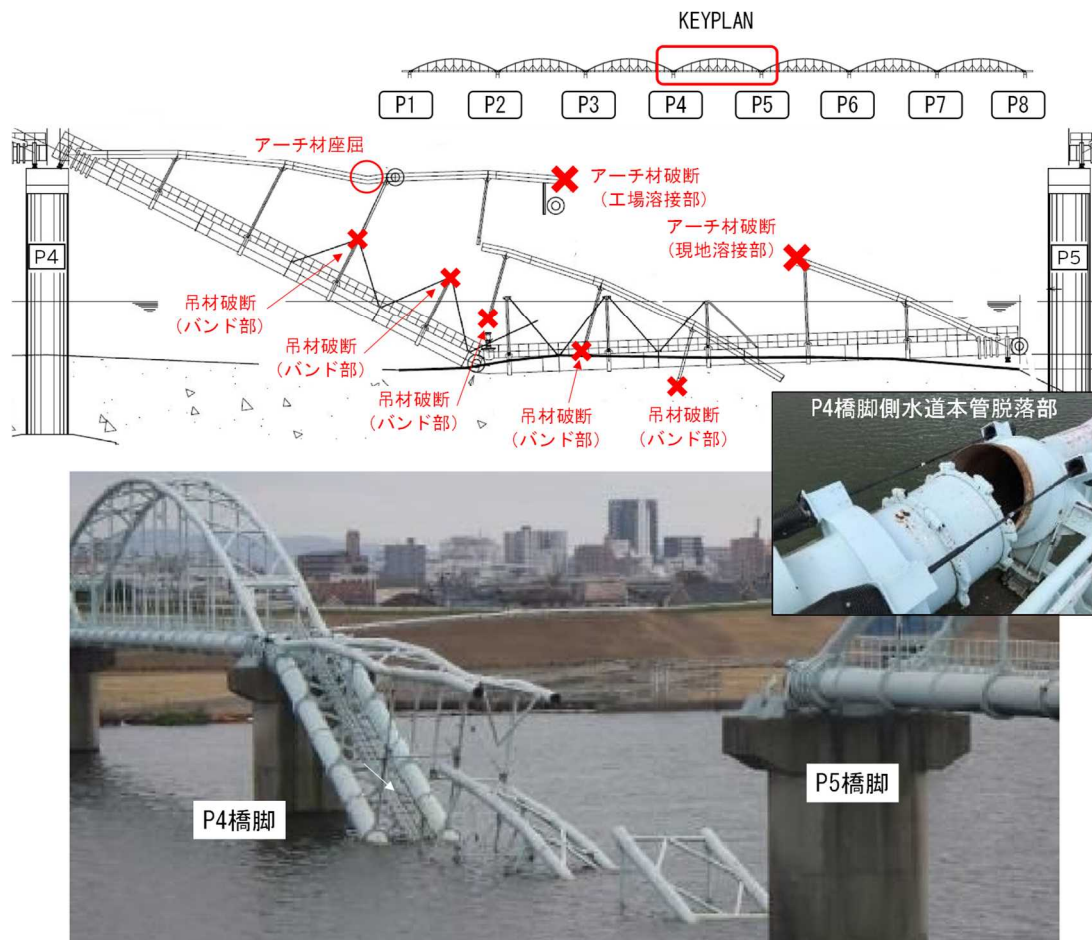
図 1.6 水管橋の落橋状況

本水管橋の落橋は P4 橋脚と P5 橋脚の間で発生しており、通水管を含む構造部材が河川内に落下（落橋）している状況が確認された。水管橋を構成する部材では、次図に示すようにアーチ材の座屈と溶接部の破断が生じており、吊材にも破断がみられた。また、両端の橋脚部分で通水管の脱落がみられた。

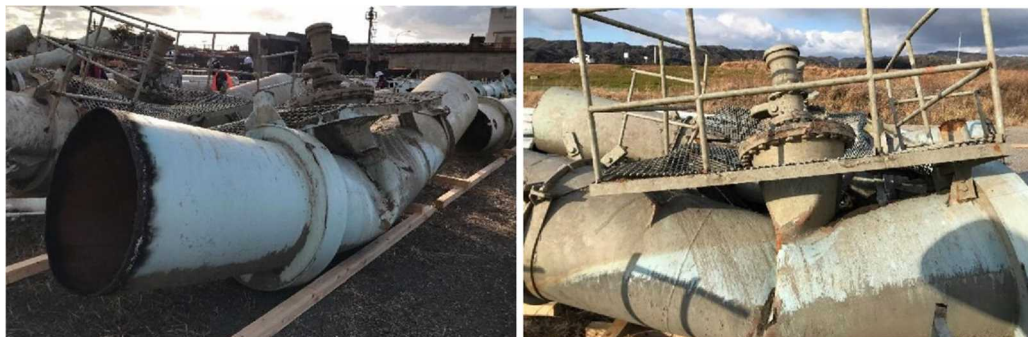
図 2.4 空気弁部の下弦材（通水管）の座屈状況

空気弁は、水管橋の水理的な機能を維持するために、必要不可欠なものである。ただし、構造的には通水管の円環断面の欠損部となり、構造上の弱点となる可能性がある。そのため、空気弁

設置部において大きな荷重作用が生じる場合などにおいては、より詳しく構造検討を行うことを目的として、設計で一樣断面として評価するのではなく、局所的な構造変化（開口）を適切に考慮し、水管橋全体の安全性に与える影響を解析により評価することが重要である。

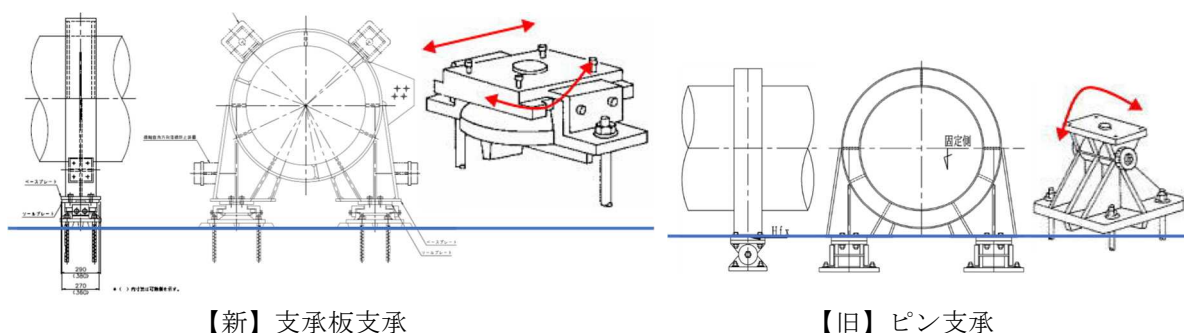
図 2.6 支承構造

- 本水管橋の支承はピン支承であり、近年一般的に設けられている支承板支承とは異なる。
- 支承高さの高いピンローラー支承は、水平荷重が作用した場合に弱く、現在は極力使用を避けるのがよいとされている。
- 本事例では、可動支承が移動量を超過し、破壊したものと考えられる。

支承は、想定外の作用により破壊したと考えられる。現状の基準類などを参考に、支承板支承への変更が望ましい。また、できるだけ可動域を大きくするのが望ましい。また、資料編③に示すように過去の地震において損傷被害の報告が多く、耐震上の弱点として考える必要がある。

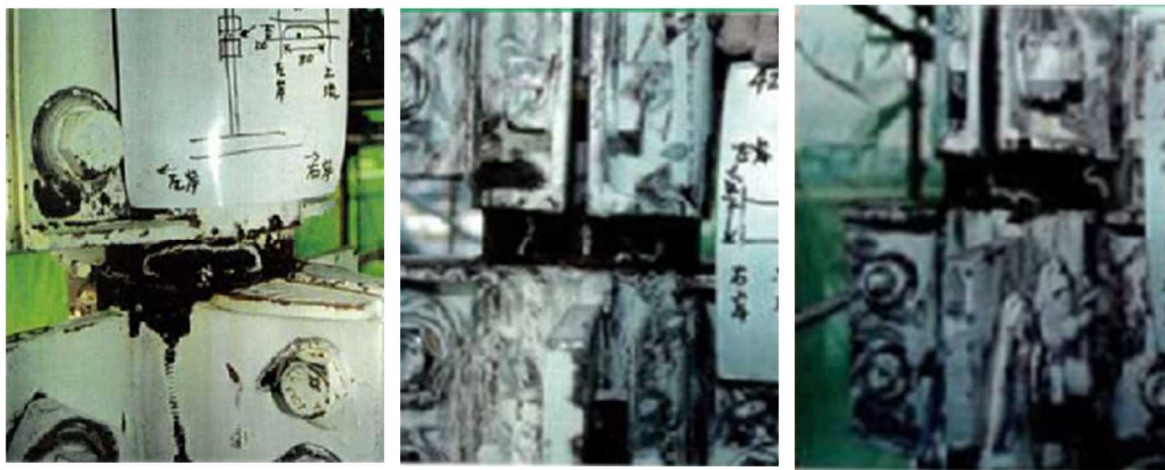
図 3.2 吊材の腐食状況（1993 年劣化調査）

平成 5 年にふっ素樹脂塗装への全面更新工事が実施されている。その際、風対策を目的に設置された吊材の後付け補強材の下面は塗装を更新されていなかった。また、塗装の更新にあたっては、既設のトップコートのみ撤去・更新し、既設の塗装を完全に撤去していないことが確認できた。なお、塗装の更新工事に併せて同時に詳細な劣化調査が実施され、下図に示すように吊材の後付け補強材周辺の局所的な腐食が確認されている。この時点から吊材の腐食に注目した維持管理点検を実施する必要があったものとする。ただし、吊材は破断などの著しい腐食状況ではなく、これ以降、落橋事故までの間に大きく進展したものと推察される。詳細は資料編⑨に示す。

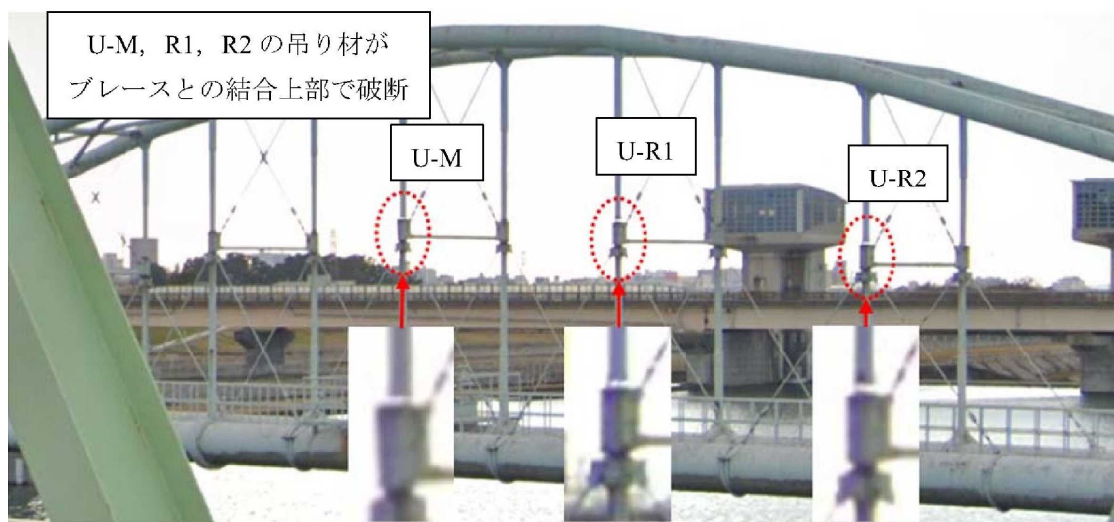
図 4.1 崩落した径間の 2020 年 12 月における写真

- 崩落後の調査より、崩落した径間及び隣接径間（崩落径間の右岸側）において吊材の破断箇所は上部と下部の 2 種類存在することが確認できた。上部破断の場合はブレース材がアーチリブと吊材を連結し通水管の死荷重がアーチリブに伝達されるが、下部破断の場合は吊材がアーチリブから切り離され荷重を受け持たなくなる。
- 崩落以前に撮影された Google map のストリートビューの画像情報から複数の吊材上部が 2020 年 12 月時点で破断していることが確認できた。

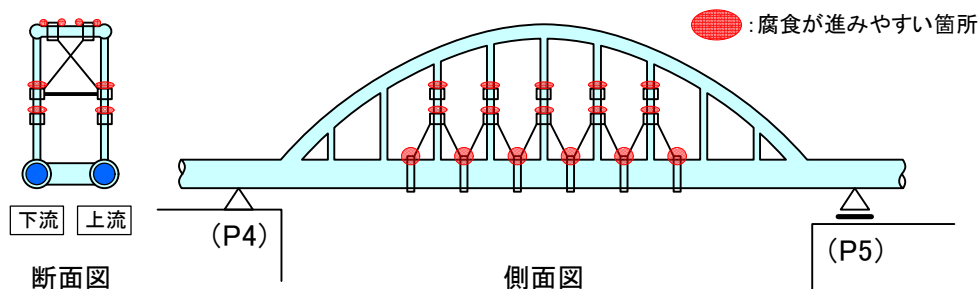
図 4.3 鋼材腐食が特に進みやすい箇所

- ・腐食はスケールが溜まりやすい部材間の隅角部や段差部で多くみられ、特に風対策として吊材に取り付けた材料周辺において、著しい腐食が確認された。

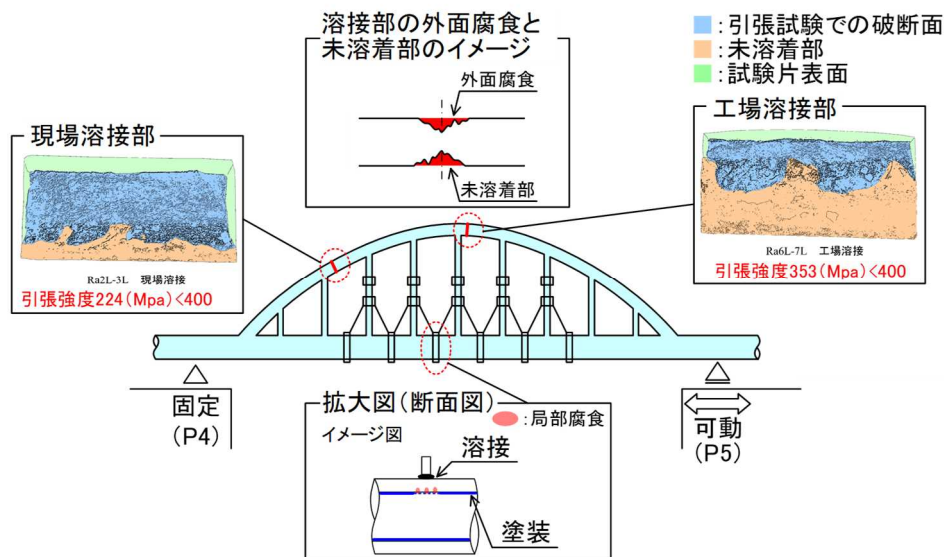
図 4.4 溶接部の強度試験結果とその要因

- ・工場溶接箇所と現場溶接箇所の各 1 ヶ所において強度不足が確認された。
- ・溶接箇所の強度不足の要因は、水管橋設置工事時に十分な溶着が行われていなかったことや、外面腐食の可能性などが考えられる。

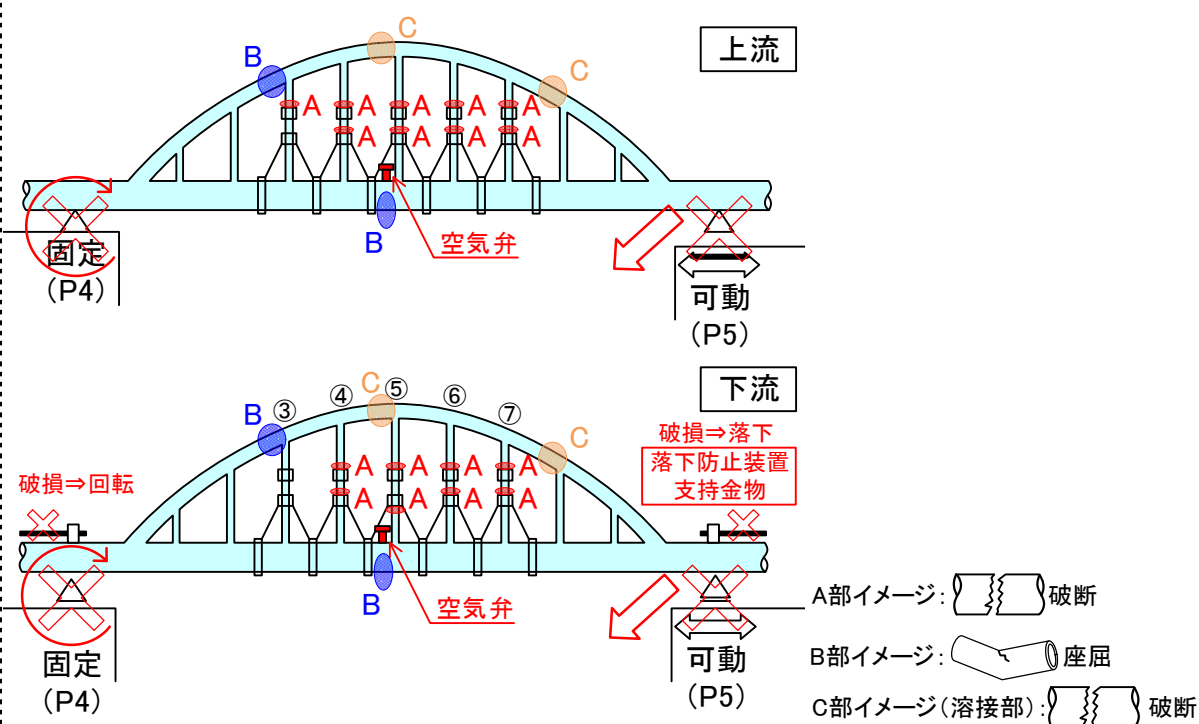
図 4.5 落橋後の部材変状状況

- ・風対策を目的とした後付け材を設置した吊材のほとんどで破断が確認された。
- ・アーチ材において、溶接部の破断 4 箇所（上・下流側）、座屈箇所 2 箇所（上・下流側）が確認された。

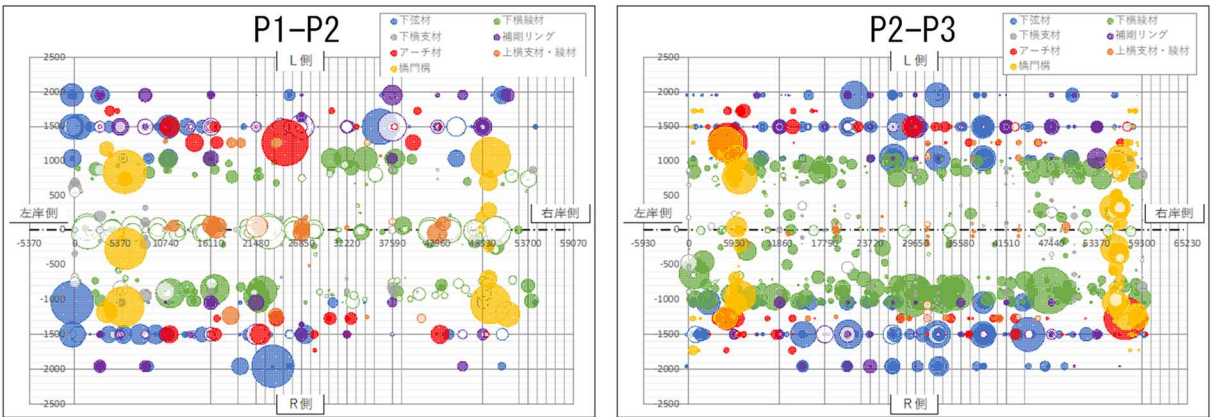
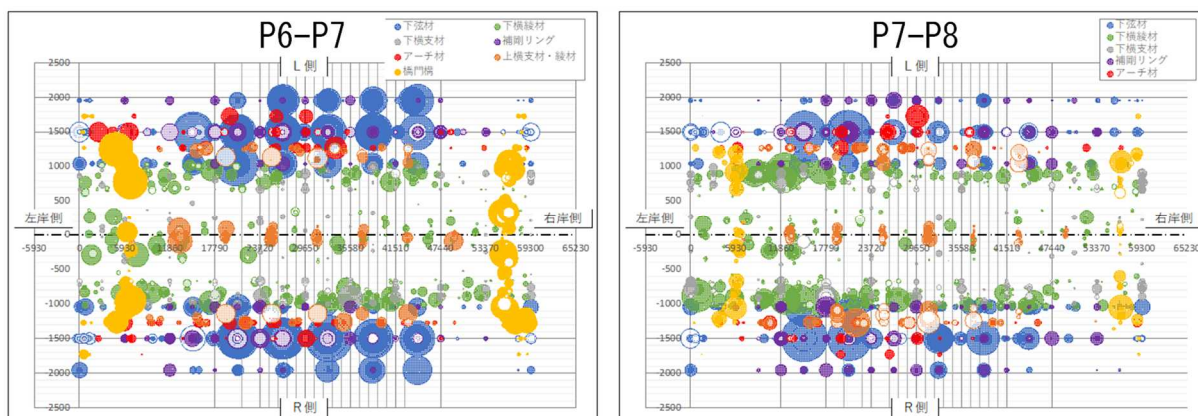
図 4.7 (1) ランガー橋腐食発生分布図 (P1 橋脚～P2 橋脚、P2 橋脚～P3 橋脚間)

図 4.7 (2) ランガー橋腐食発生分布図 (P6 橋脚～P7 橋脚、P7 橋脚～P8 橋脚間)

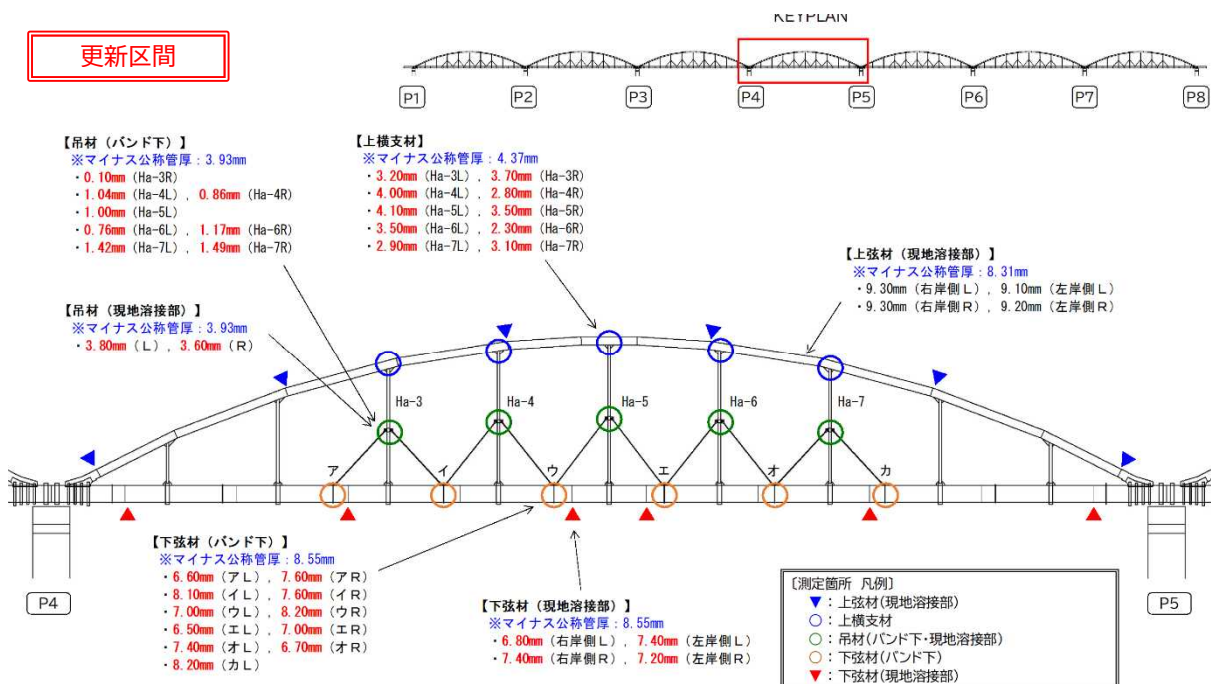
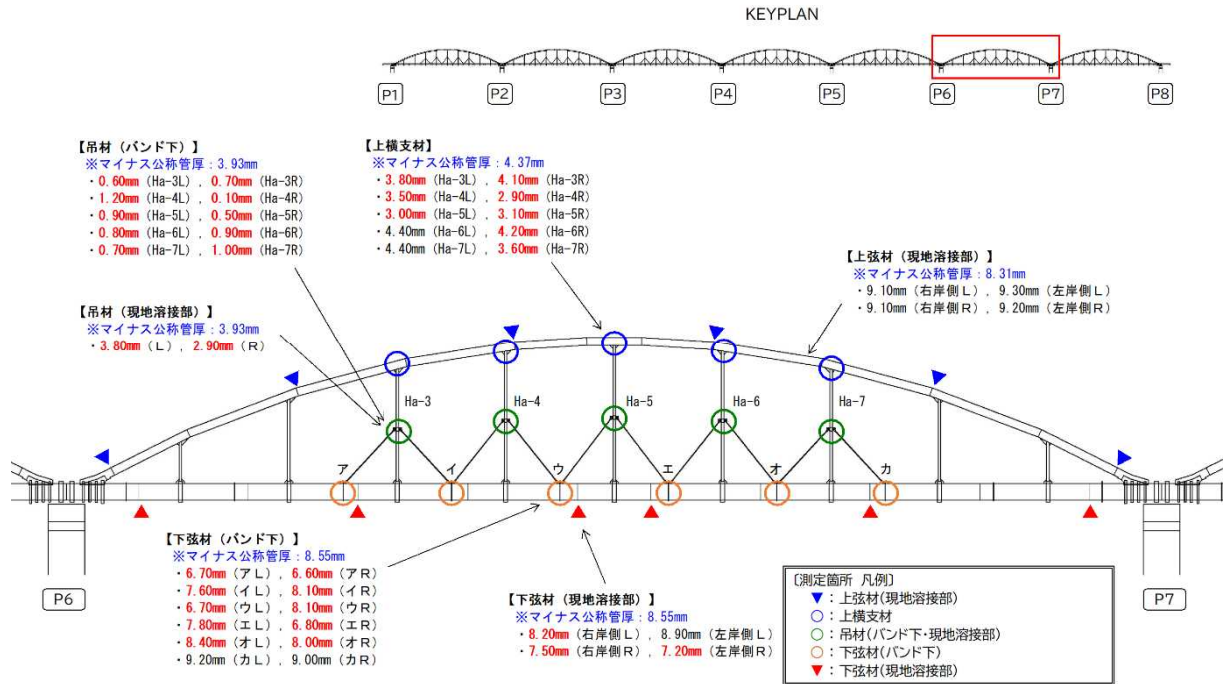
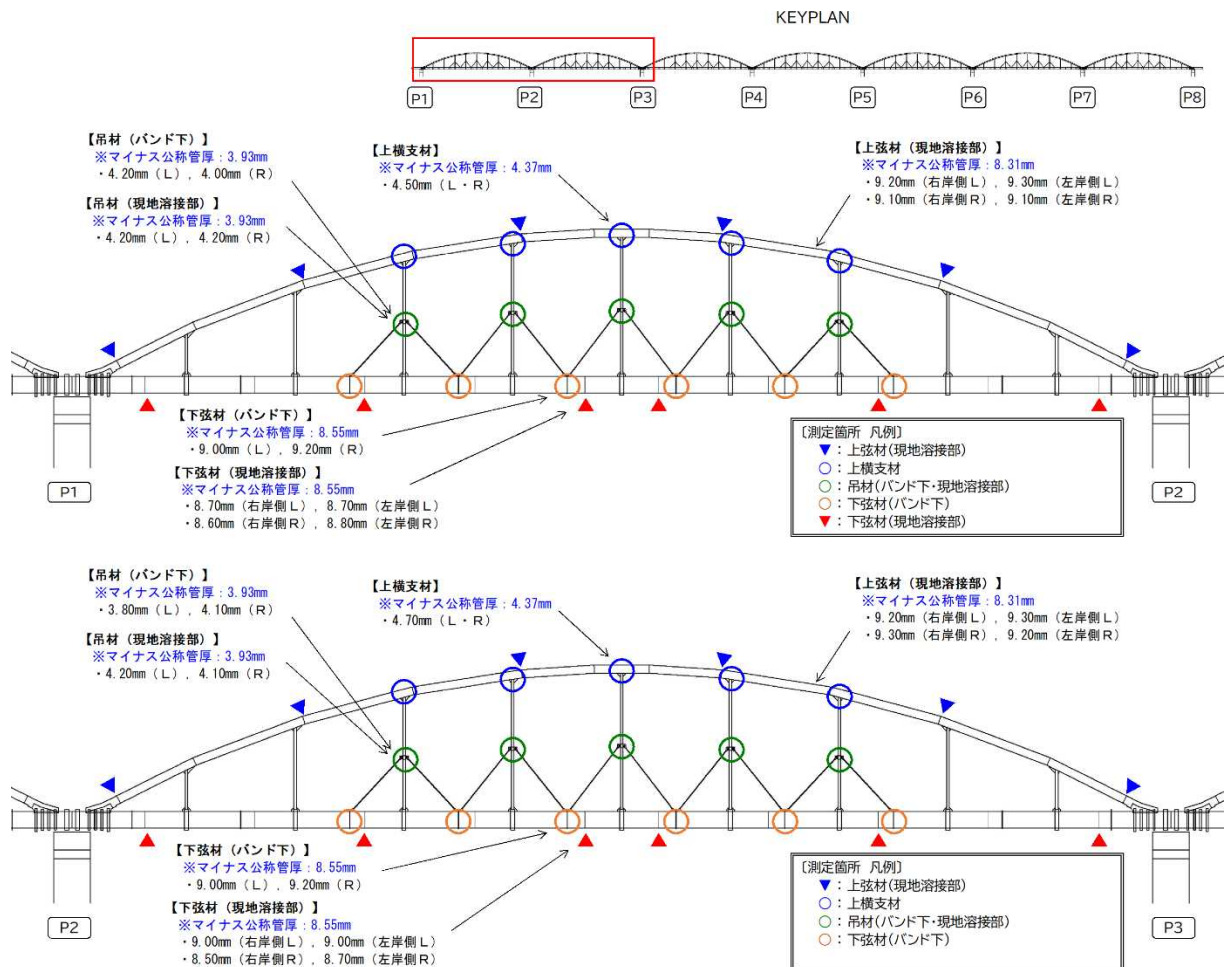
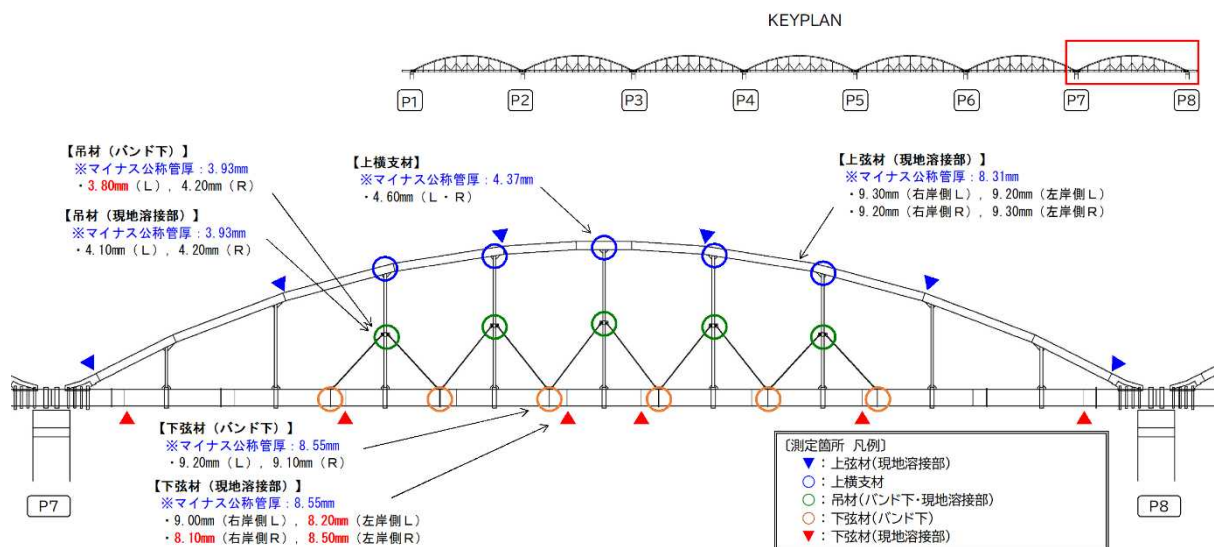
- 左岸側の P1 橋脚～P3 橋脚の径間では、目立った管厚減少は確認されない。
- 更新区間の P4 橋脚～P5 橋脚の径間や更新区間に近い右岸側の P6 橋脚～P7 橋脚の径間では、上弦材、吊材、下弦材ともに管厚減少が確認される。
- 右岸側の P7 橋脚～P8 橋脚の径間においても、吊材や下弦材で部分的に管厚減少が確認されるが、上記の区間に比べて管厚減少箇所は明らかに少ない。
- 管厚の減少傾向についても腐食と同様に、架設位置によってメカニズムが異なると考えられる。

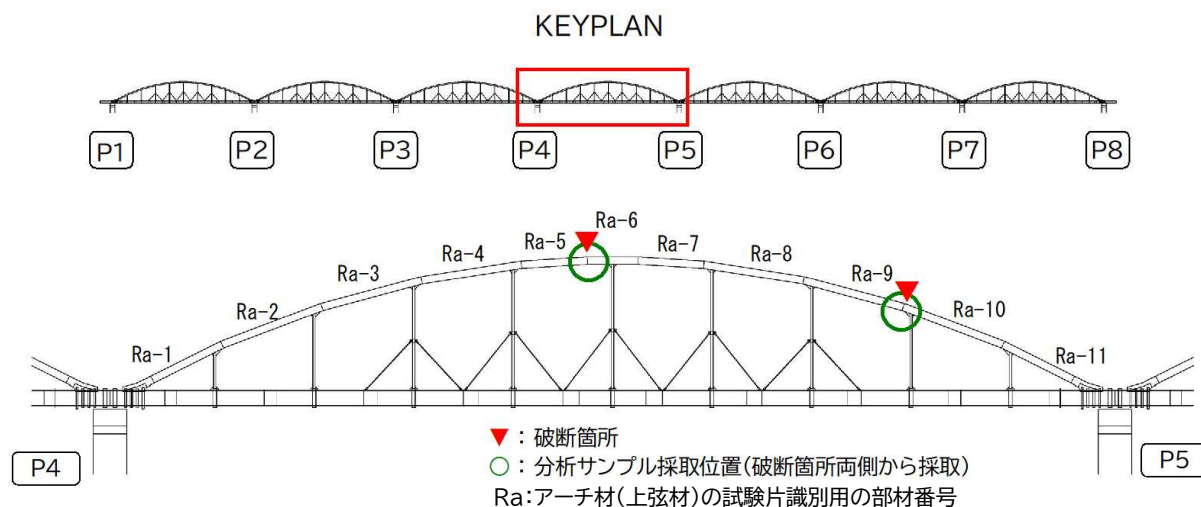
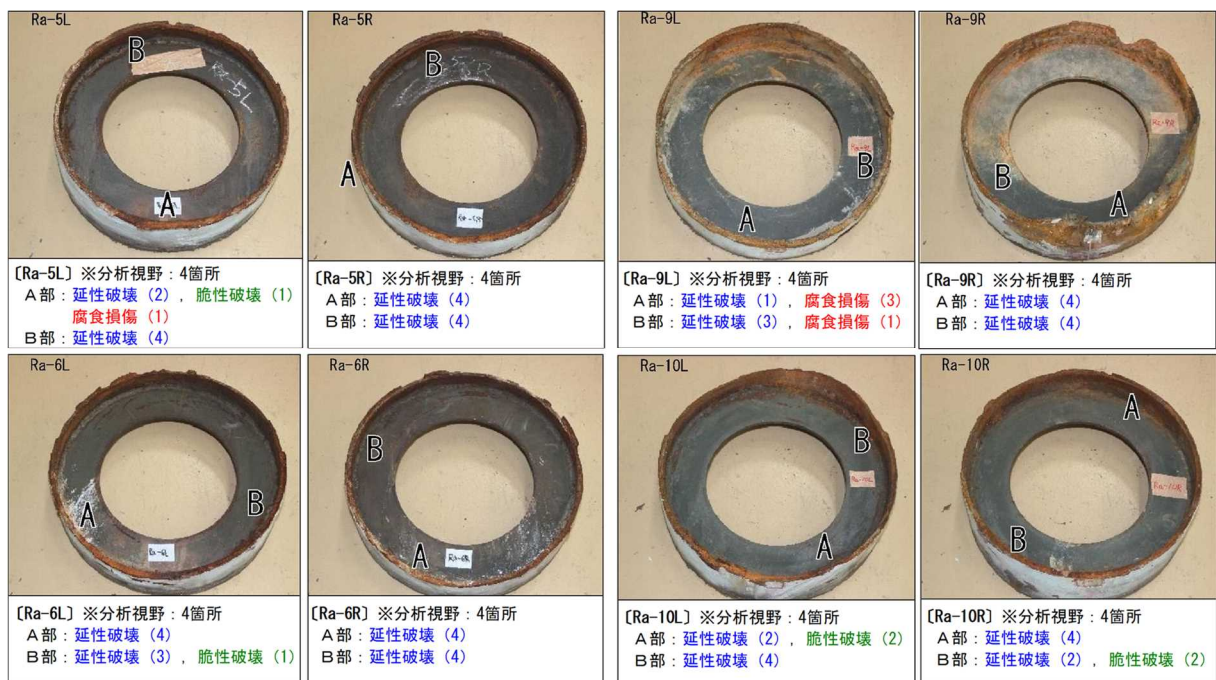
図 4.9 アーチ材（上弦材）破断面観察試料位置図

- 外観では、部材の下側がせん断破壊のような破断、上側は延性効果による変形が多い。
- 破断面のミクロには主に延性破壊が多いが、見かけ上せん断的に破壊したとみられる脆性破壊箇所や、腐食損傷による破壊もいくつか確認される。
- 破断面の状況から、アーチ材の破断は腐食（外側）と溶接充填不足（内側）による影響が大きいと考えられる。

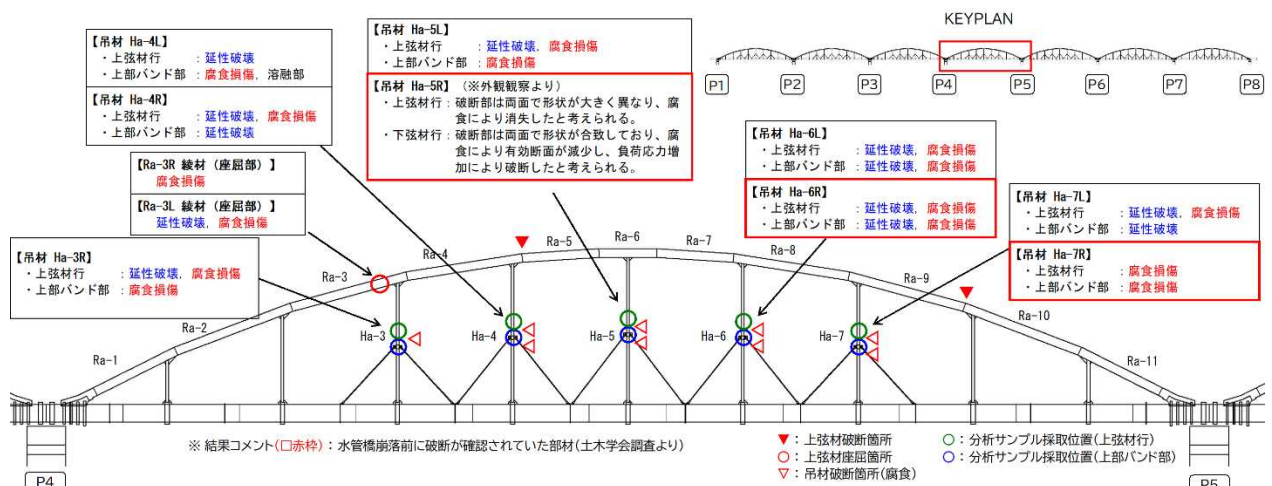
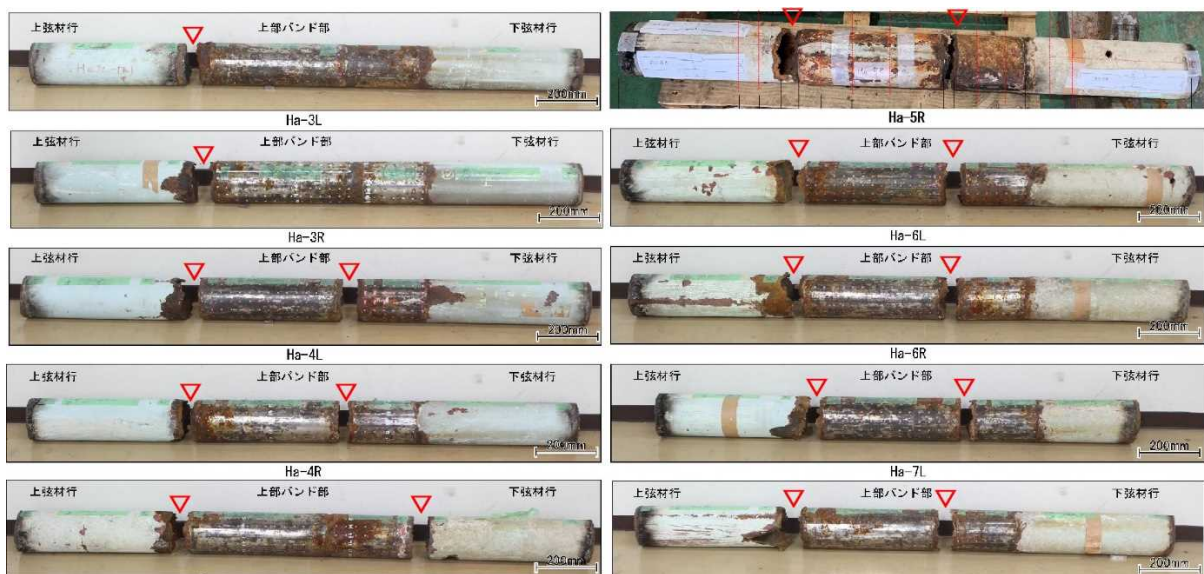
図 4.11 吊材の破断面観察結果と試料位置図

- 吊材の破断面箇所（9箇所）のうち、7箇所延性破断を確認した。
- 破断面のミクロには主に延性破壊が多いが、見かけ上せん断的に破壊したとみられる脆性破壊箇所や、腐食損傷による破壊も確認される。
- 破断部周辺の腐食が著しく進んでおり、防食効果はほとんど期待できない状態であった。

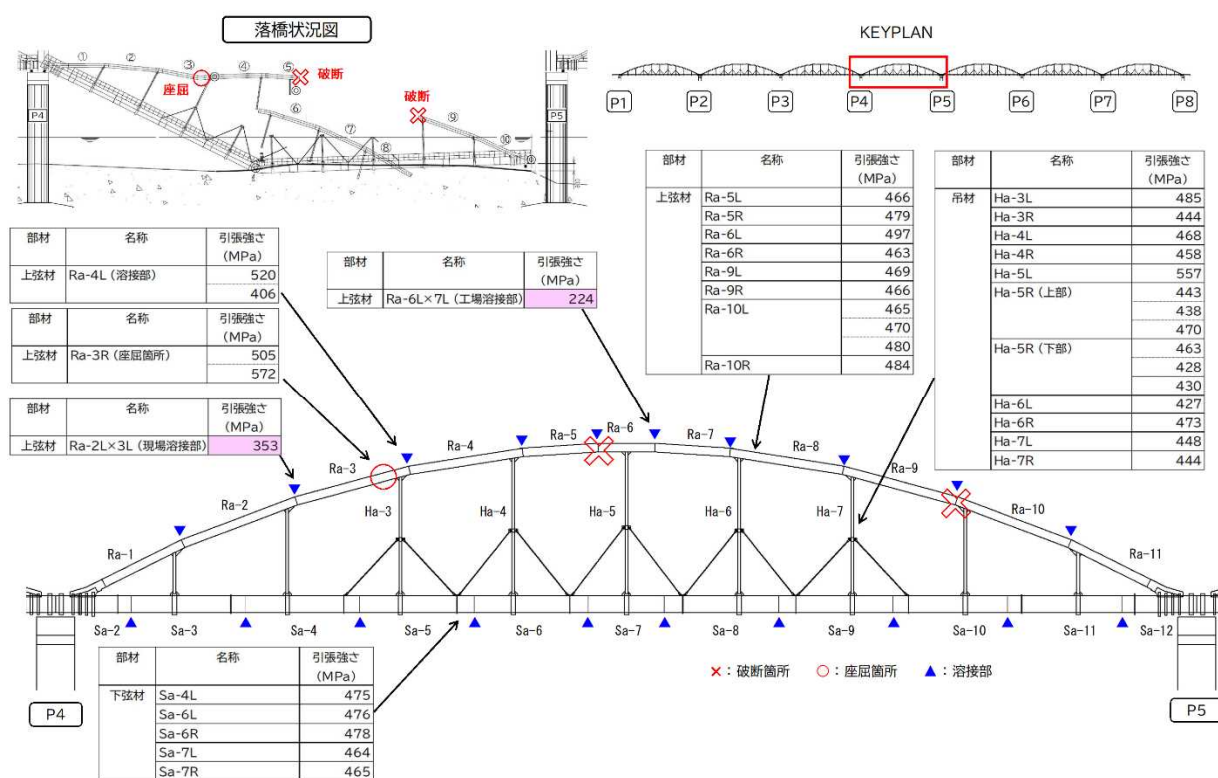
図 4.14 引張試験結果

- アーチ材（上弦材）については溶接部で引張強さが小さく、引張試験による破断面には、未溶着部が確認された。
- 溶接部を除くアーチ材は、座屈部を含んで強度低下は確認されなかった。
- 吊材や通水管（下弦材）についても強度低下はみられなかった。
- 腐食による管厚減少部や溶接部を除き、各部材の母材強度に問題はないと考えられる。
- アーチ材が破断した溶接部分（現場溶接、工場溶接）では、当時の溶接技術のレベルや外面腐食の影響により引張強度が低下していた可能性があり、破断要因のひとつと考えられる。

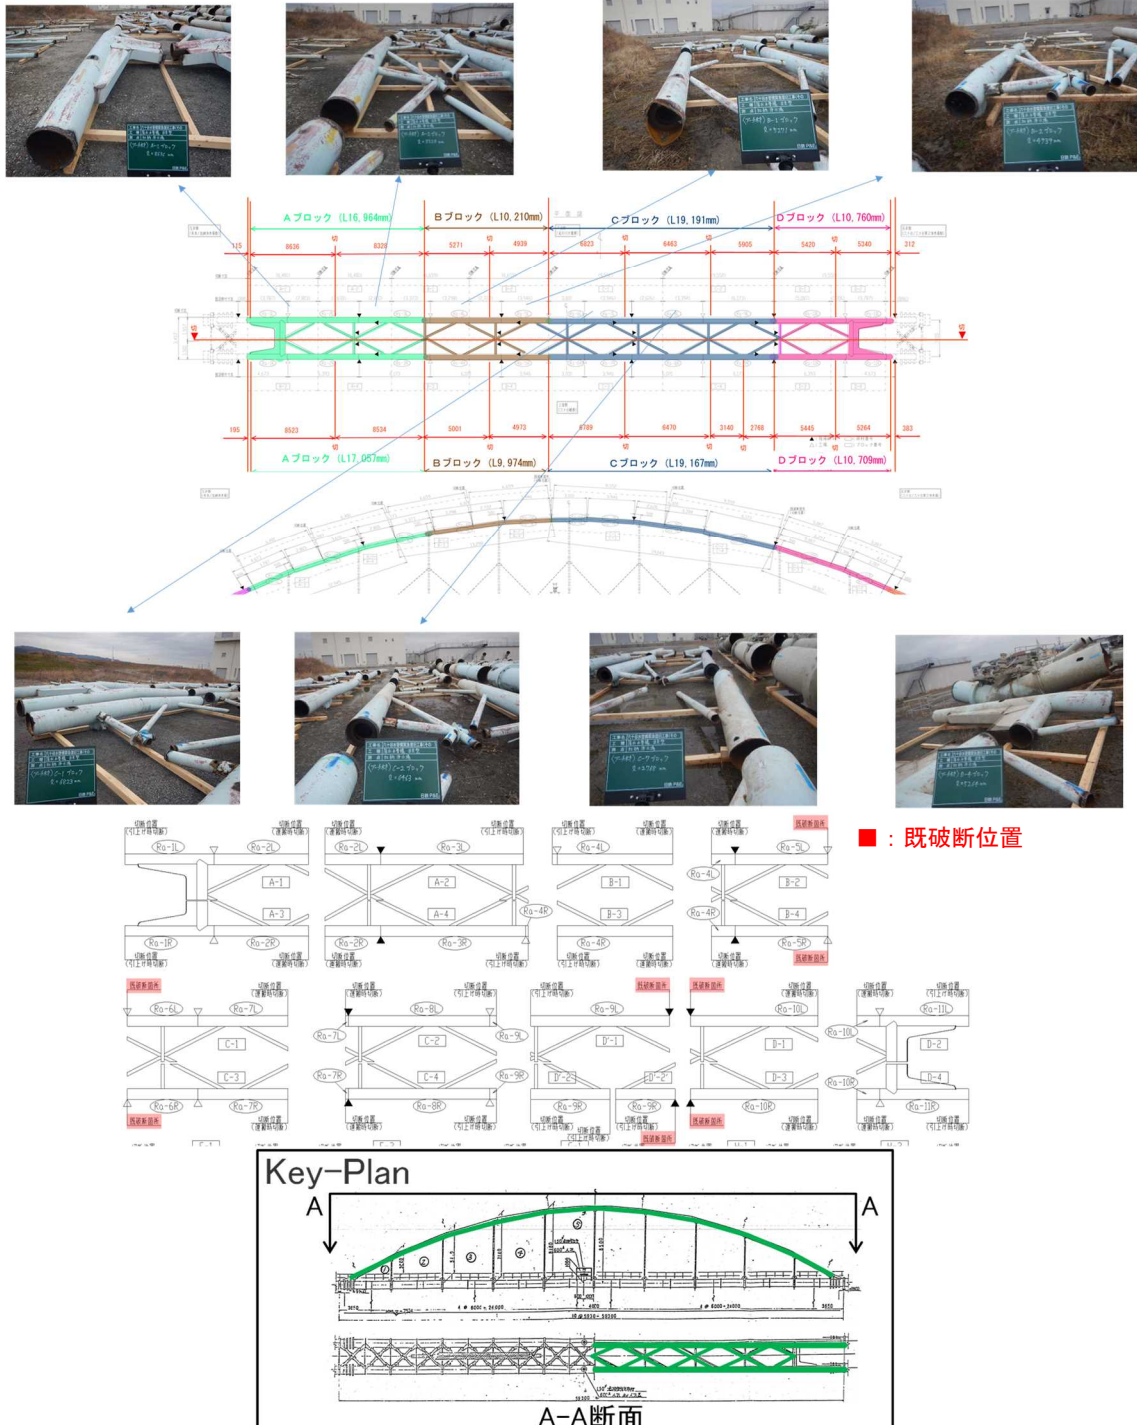
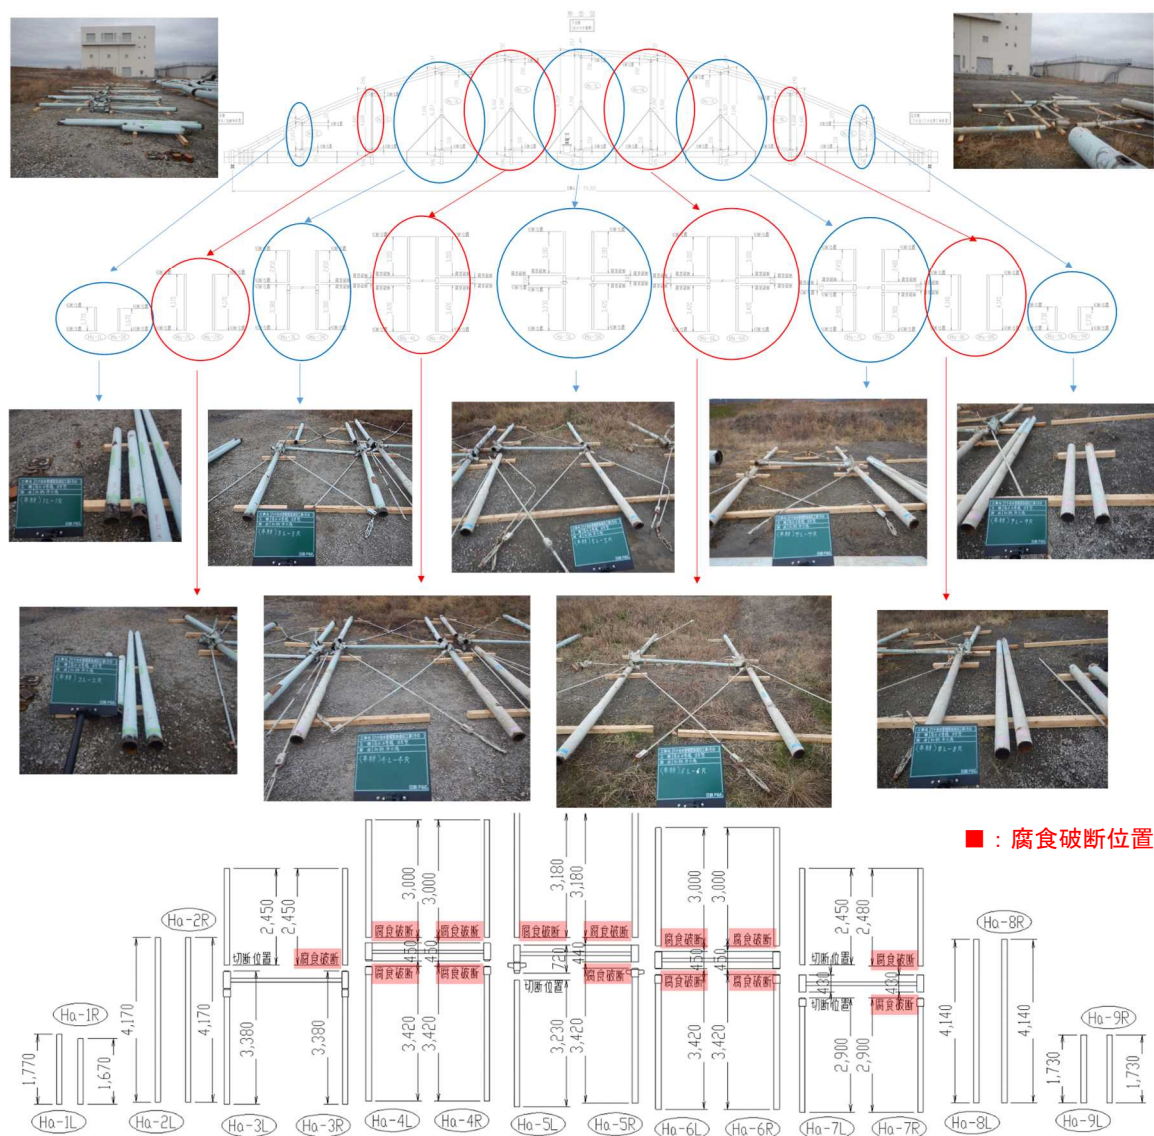
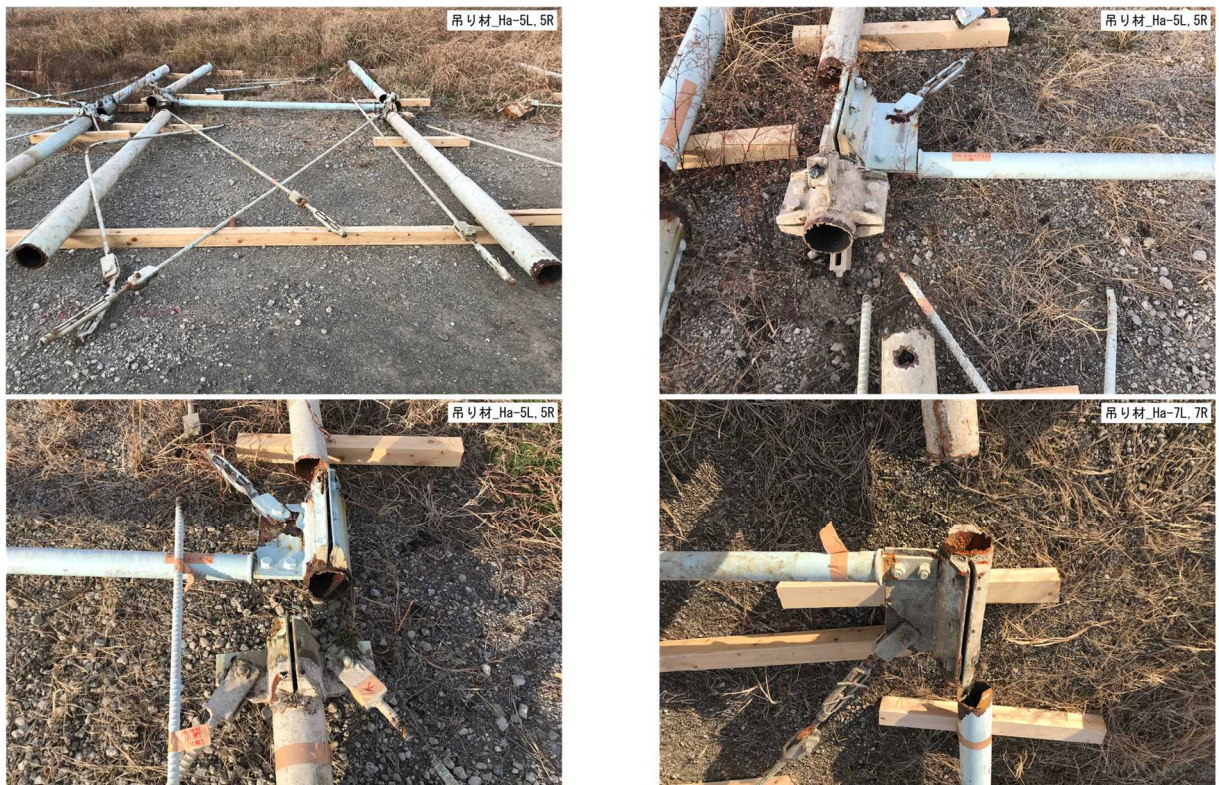
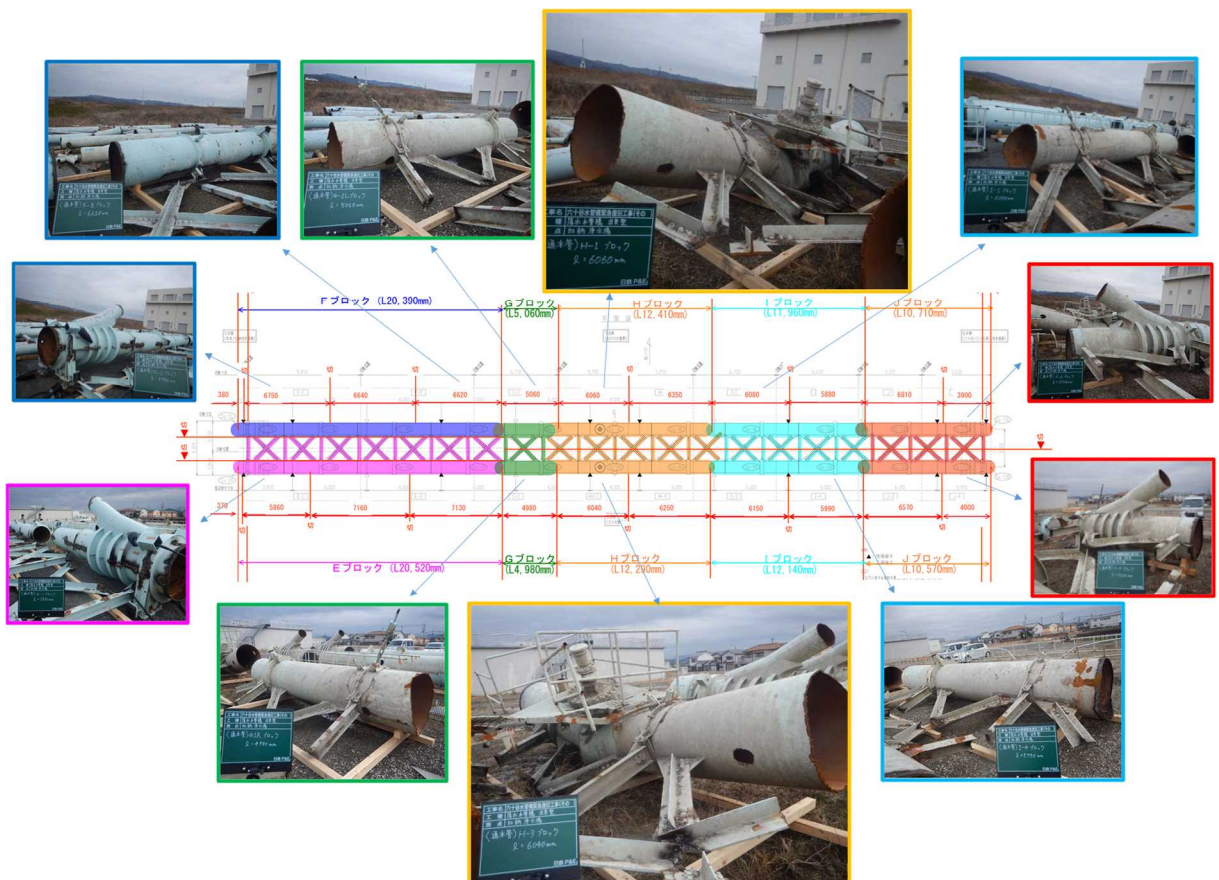
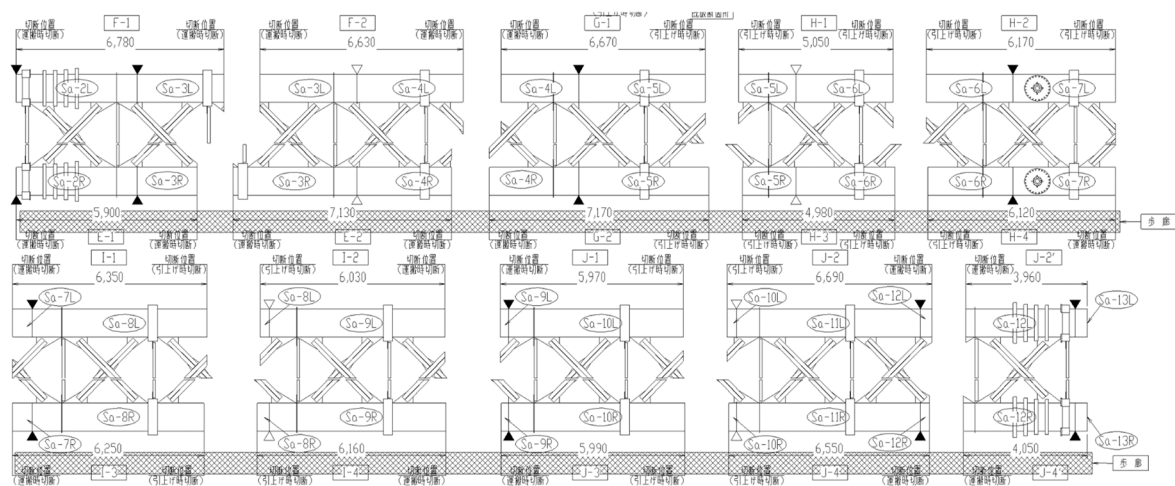
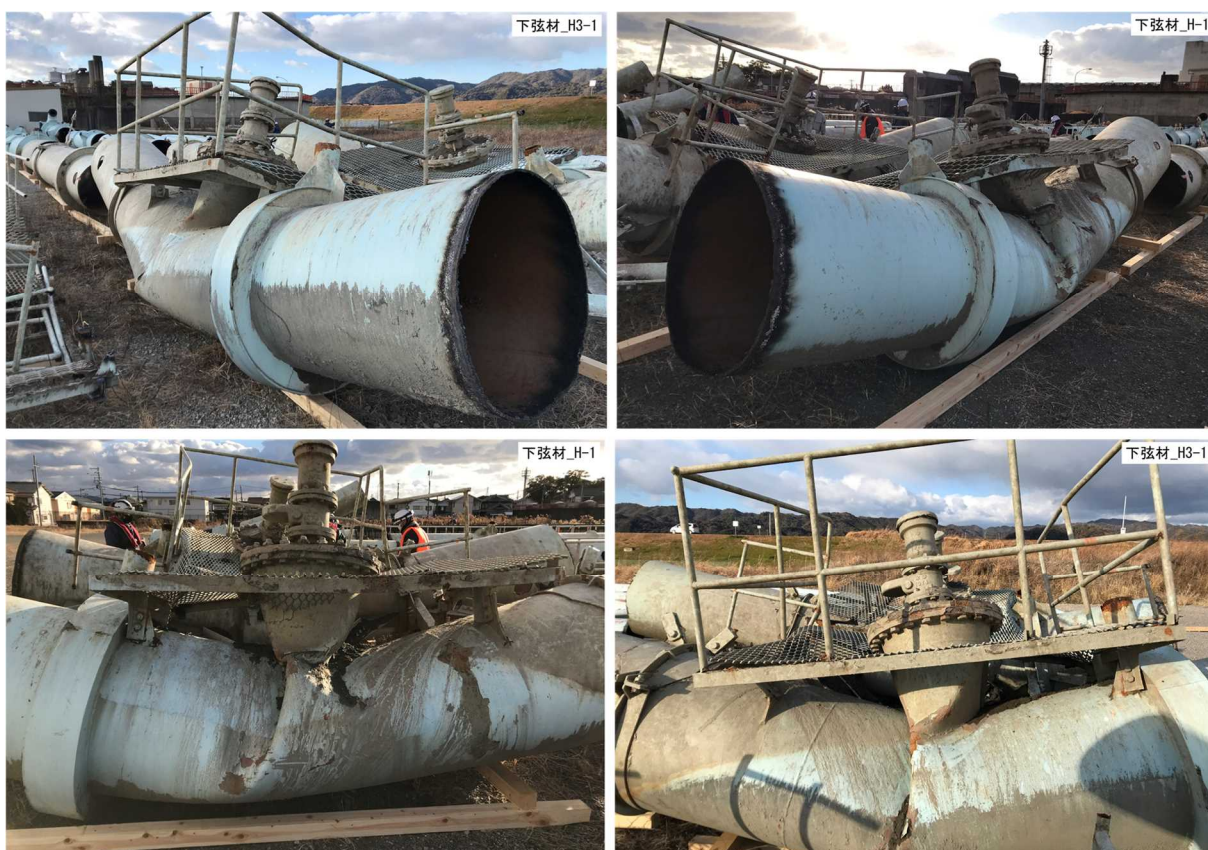
- それぞれの部材には破損～落橋までの過程の衝撃などによる変形もみられる。
- 空気弁付近では通水管（下弦材）が折れ曲がった状態であり、円環断面において開口による断面欠損の影響があるものと推察される。
- 吊材の後付け材付近で顕著な腐食により破断が生じている。
- 部材接合部等の凹凸がある部分や隅角部等で腐食が進行している状況が確認される。
- 全体的に塗膜劣化が生じており、防食機能が低下しているとみられる。
- 支承部では、可動側の支持金具は完全に破断し、固定側では伸縮管の脱管が確認される。

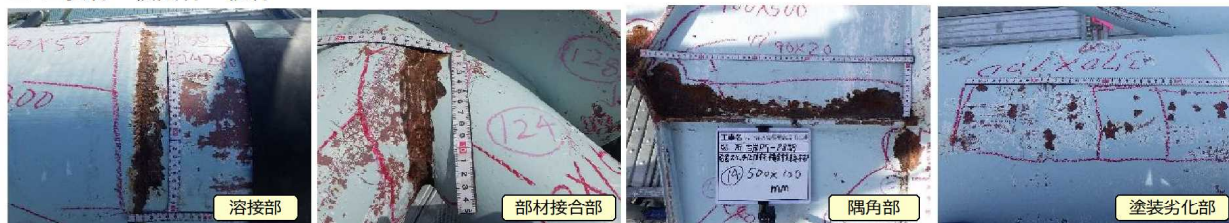
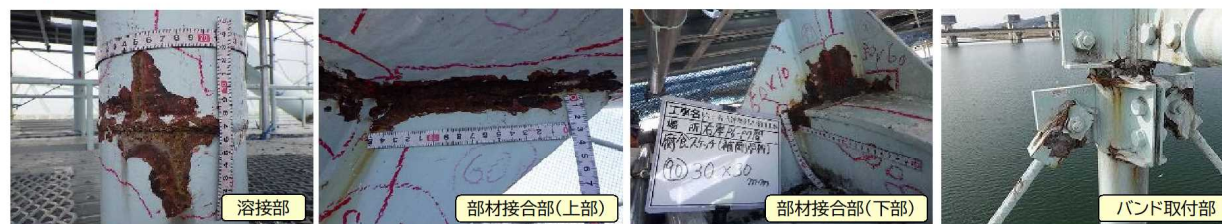
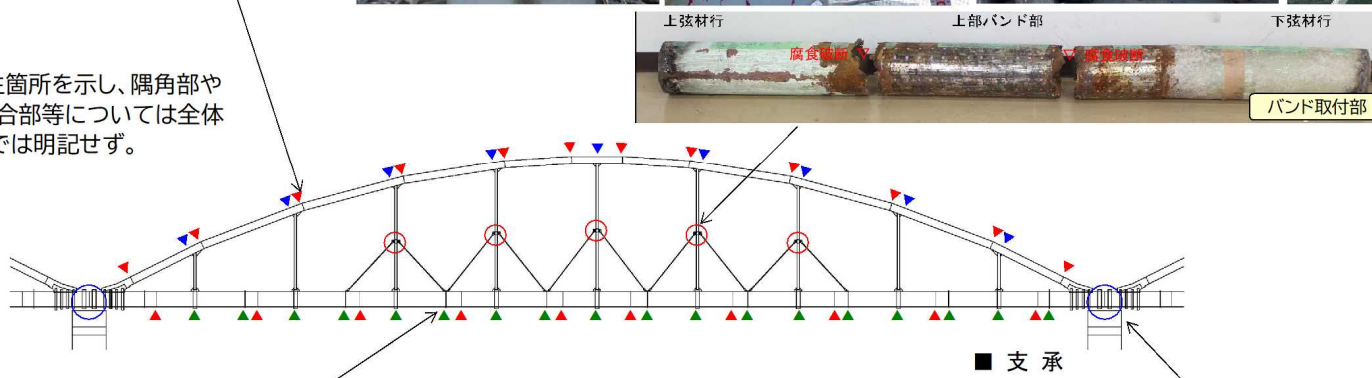
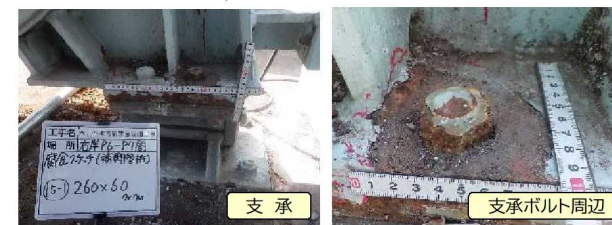
図 4.25 代表的な腐食箇所

残存区間の各径間ごとの腐食状況調査により、図 4.25 に示すような代表的な箇所で鋼材腐食が進行する傾向が確認された。

- ▲：溶接部
- ▲：上弦材横支材・綾材、吊材(上部)接合部
- ▲：下弦材横支材・綾材、吊材(下部)接合部
- ：吊材バンド取付部
- ：支承部

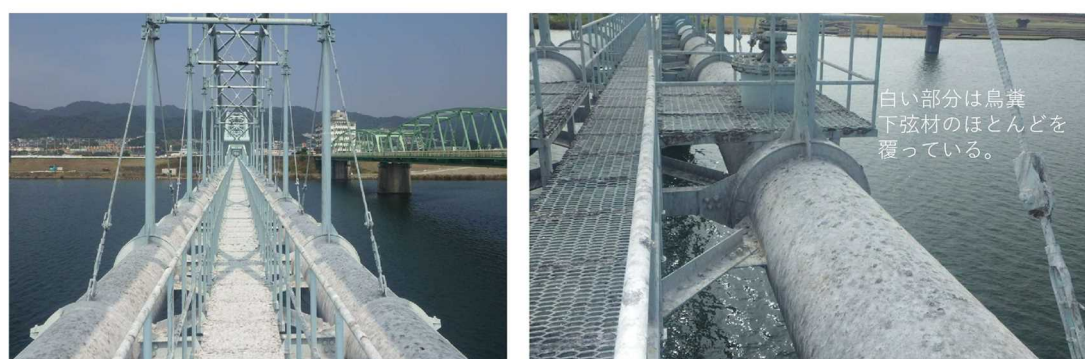
図 7.2 歩廊からみた水管橋の状況

年次点検は、水管橋の歩廊から水管橋全体の異常を確認するものであり、この点検により水管橋の中央径間から右岸側にかけて多量の鳥糞が付着していることなども確認されていた。この調査方法は、水管橋に近接して調査が行えるものの、調査範囲は歩廊から視認できる範囲に限られており、部材の死角部分が多くあるため、本水管橋の構造的な安全性を確認するための十分な調査は行えない。なお、これまでの年次点検では、多量の鳥糞やスケールの付着により部材表面の確認が困難であったため、やむを得ず下弦材（通水管）の漏水確認を中心に点検を行っていたことや、重要部材である吊材の後付け部材周辺が腐食しやすいとの認識が薄く、さらに目視しにくい部分であるため十分な点検が行えていなかった等の反省点が本委員会で指摘されている。
