現況平面図(離れ)

現況東立面図(母屋)

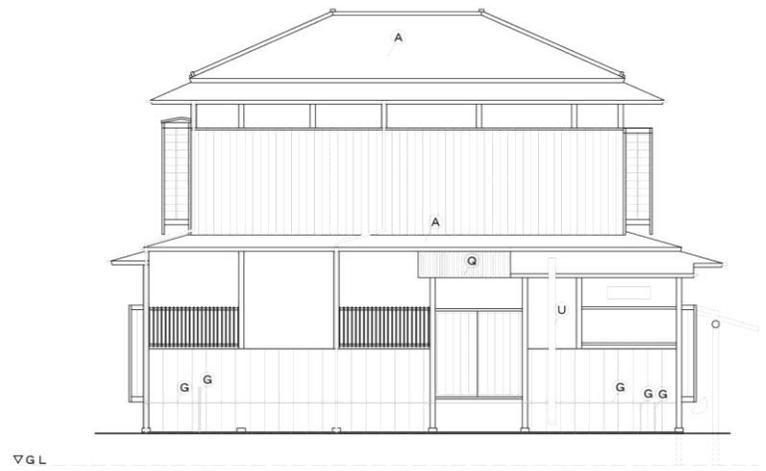
現況北立面図(母屋)

概 要		
符号	部位	現 況
A	屋根	下地板まで撤去 樋撤去
G	配管	不使用(井水) 撤去
Q	屋根	葺き替え 撤去
U	奥突	奥突(不使用) 撤去
