衛星画像を活用した水道管の漏水調査について

本市では、漏水調査の効率化と漏水箇所の早期発見を図るため、令和7年5月30日から衛星画像を活用した漏水調査を実施しています。

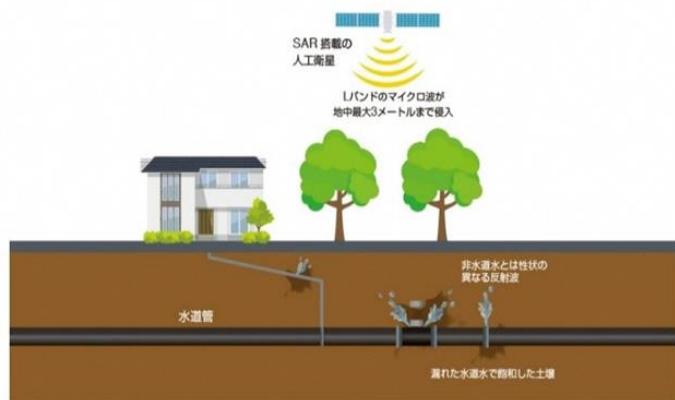
人工衛星から地表へマイクロ波を照射し、水道水特有の反射波をAI（人工知能）で解析することで、地中約3メートルまでの漏水の疑いのある箇所（POI）を半径100mの範囲で抽出が可能となり、漏水調査の効率化が図れます。従来の漏水調査は、調査員が歩いて平成元年以前に敷設された管路（1,229km）を対象として調査を実施していましたが、衛星画像を活用することで、市内全域の水道管（2,325km）を対象とした調査を行っています。

宇宙から地下の漏水が“みえる”しくみ
