## 第三者調査

## 水管橋 吊材の外観観察および断面マクロ組織試験

供試品	名称	六十谷水管橋 吊材	
	材質	STK400	
	符号	① (S-5R-U1,S-5R-U2), ② (S-5R-M1,S-5R-M2), ③ (S-5R-B)	
試験項目		外観観察、マクロ組織観察	
試験機		一眼レフカメラ	
研磨		湿式研磨	
腐食液		ナイトル	
試験実施期間		2022.3.17~2022.3.28	
備考		-	
件名		六十谷水管橋調査	
注文番号	-	仕様書番号	-
<p>本報告書の全文をもって、結果の整合性を保証します。よって、一部分のみの複製の使用は、必要な情報が欠落する可能性があり、弊社の保証適用外となります。</p>

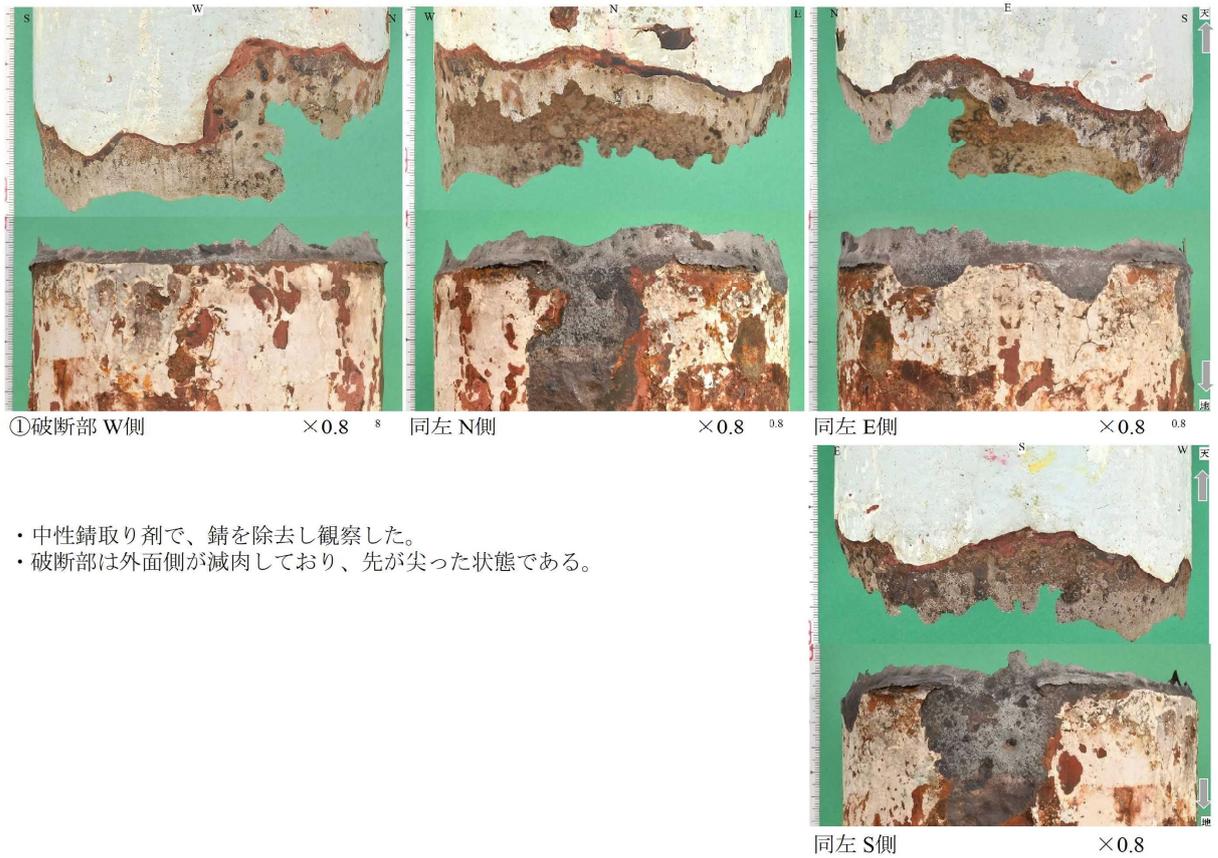
図2 ①破断部の外観 (受け入れまま)

- ・①破断部は W-N-E 側が大きく開口しており、その周辺にも腐食減肉が認められる。
- ・腐食は、主にバンド取り付け部より天側およびバンド同士の合わせ目で発生したとみられる。
- ・破断部は天側と地側で形状が大きく異なっており、腐食により消失したと考えられる。

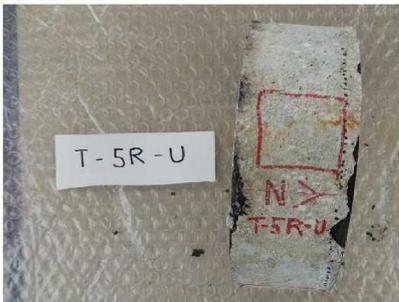
サンプル	断面分析	表面分析	XMA分析
①T-5R-U-N	7層の塗膜が確認できた。	塗膜の層間剥離がみられる。表層には珪藻が付着。	C(炭素)、O(酸素)、Ti(チタン)、Si(ケイ素)、Fe(鉄)、Cl(塩素)、Al(アルミ)が検出された。
②T-5R-U-E	7層の塗膜が確認できた。	表層には珪藻が付着しており、塗膜の割れがみられる。	C(炭素)、O(酸素)、Si(ケイ素)、Ti(チタン)、Fe(鉄)、Al(アルミ)が検出された。
③T-5R-U-S	8層の塗膜が確認できた。	塗膜の層間剥離がみられる。	C(炭素)、O(酸素)、Si(ケイ素)、Ti(チタン)、F(フッ素)、Cl(塩素)が検出された。
④T-5R-U-W	6層の塗膜が確認できた。	塗膜の層間剥離がみられる。表層には珪藻が付着しており、塗膜の割れがみられる。	C(炭素)、O(酸素)、Ti(チタン)、Si(ケイ素)、Fe(鉄)、Cl(塩素)が検出された。
⑤T-5R-B-N	7層の塗膜が確認できた。	塗膜の層間剥離がみられる。	C(炭素)、O(酸素)、Si(ケイ素)、Ti(チタン)、Ca(カルシウム)、Fe(鉄)、P(リン)が検出された。
⑥T-5R-B-E	6層の塗膜が確認できた。	塗膜の割れがみられる。	C(炭素)、O(酸素)、Fe(鉄)、Ti(チタン)、Ca(カルシウム)、P(リン)、Zr(ジルコニウム)、Si(ケイ素)、Cl(塩素)が検出された。
⑦T-5R-B-S	7層の塗膜が確認できた。	表層には珪藻が付着しており、塗膜の割れがみられる。	C(炭素)、O(酸素)、Ti(チタン)、Fe(鉄)、Si(ケイ素)、N(窒素)、Cl(塩素)が検出された。
⑧T-5R-B-W	6層の塗膜が確認できた。	塗膜の層間剥離がみられる。表層には珪藻が付着しており、塗膜の割れがみられる。	C(炭素)、O(酸素)、Ti(チタン)、Ca(カルシウム)、Fe(鉄)が検出された。
⑨T-5R-M-N	6層の塗膜が確認できた。	表層には珪藻と鉄さびが付着しており、塗膜の割れがみられる。	C(炭素)、O(酸素)、Ca(カルシウム)、Ti(チタン)、P(リン)、F(フッ素)、Fe(鉄)、Cl(塩素)、Si(ケイ素)が検出された。

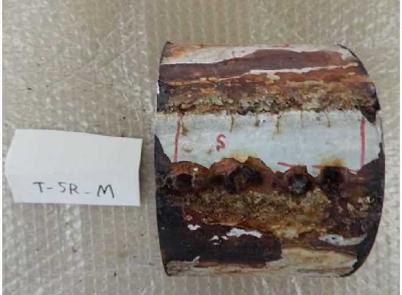
⑩T-5R-M-E	2層の塗膜が確認できた。	表層には珪藻が付着しており、塗膜の割れがみられる。	C(炭素)、O(酸素)、Ti(チタン)、Fe(鉄)が検出された。
⑪T-5R-M-S	5層の塗膜が確認できた。	表層には鉄さびが付着しており、塗膜の割れがみられる。	C(炭素)、O(酸素)、Ca(カルシウム)、Ti(チタン)、F(フッ素)、P(リン)、Fe(鉄)、Cl(塩素)、Si(ケイ素)が検出された。
⑫T-5R-M-W	4層の塗膜が確認できた。	塗膜の割れがみられる。	C(炭素)、O(酸素)、Ti(チタン)、Fe(鉄)が検出された。

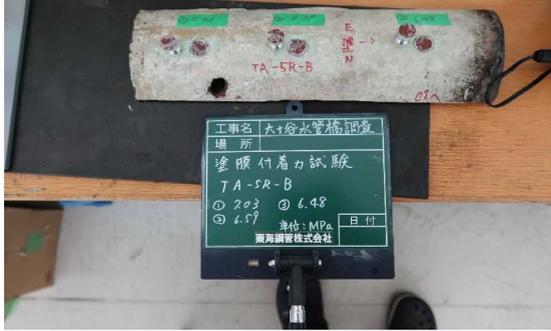
<付着力試験> TA-5R-B

付着力試験の結果は、鋼面と旧塗膜の間で剥離が生じていない事を示唆する試験結果の一例であると考え。

TA-5R-U	445～563
TA-5R-B	383～551
標準①	263～309
標準②	252～264

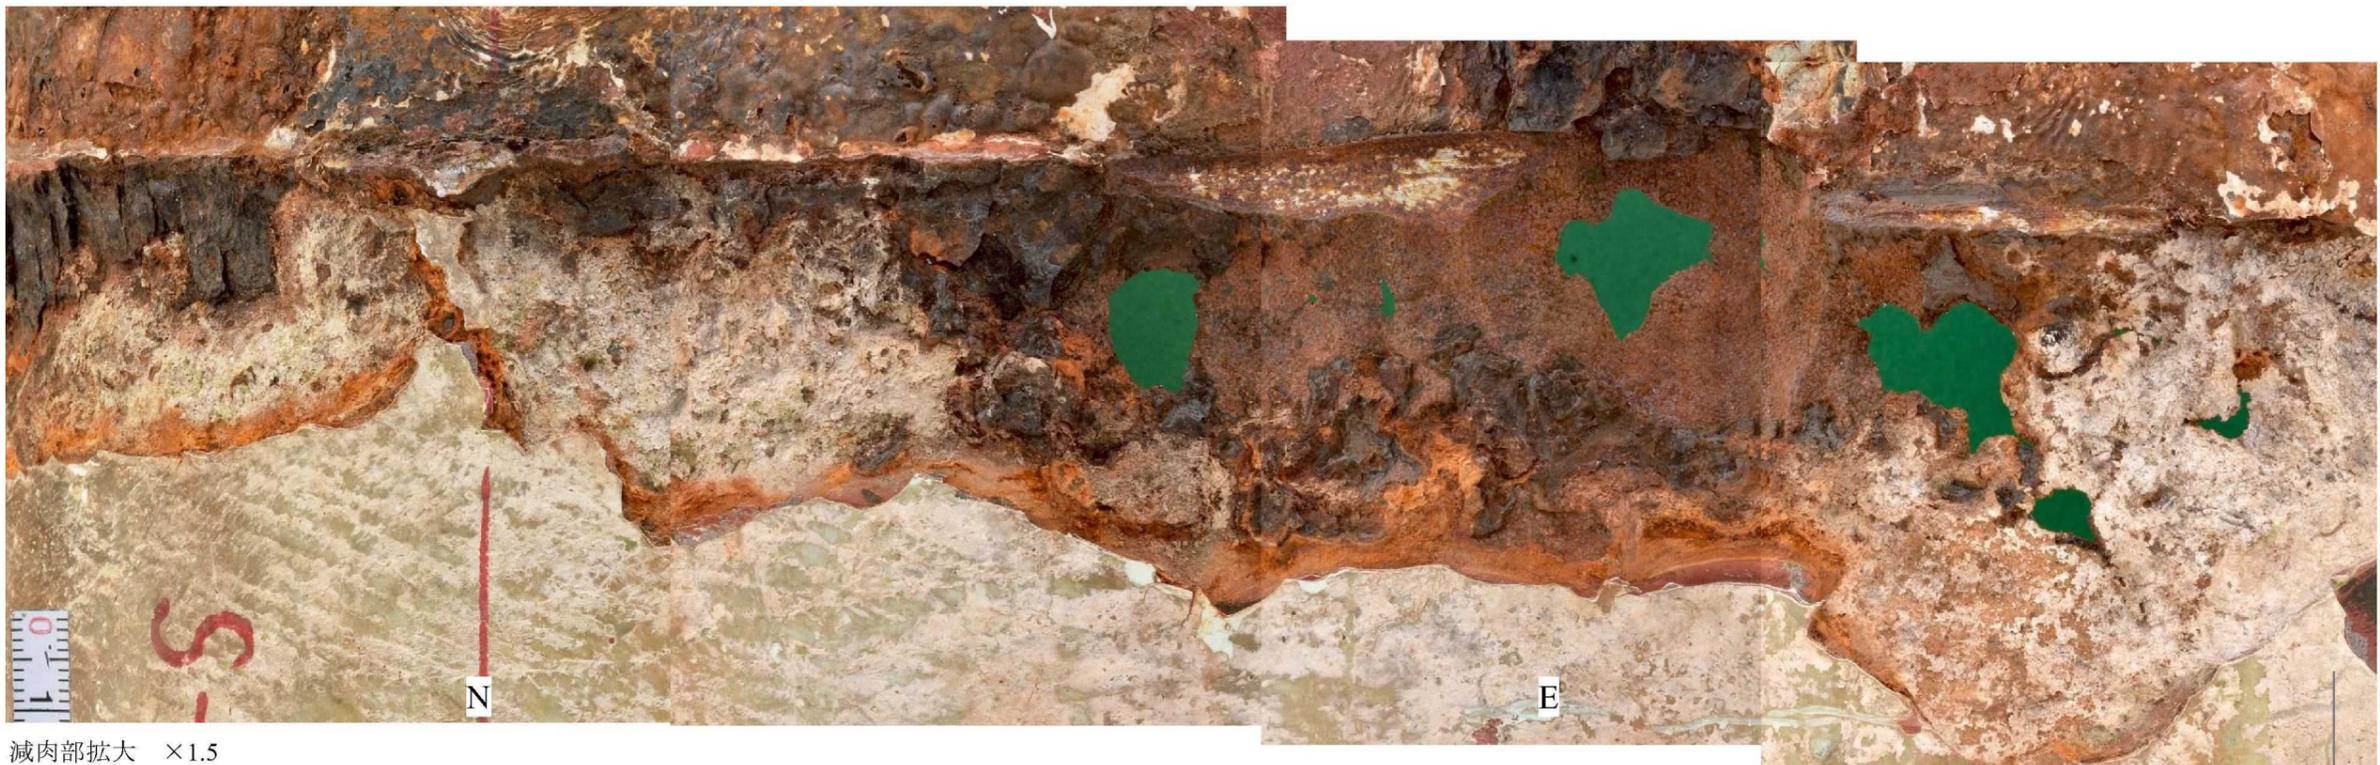
図6 ③減肉部の外観

- ・③減肉部は、腐食により外面側が減肉した様相である。
- ・E側の複数箇所に穴が開いており、その周辺も減肉が著しい。なお、E側はバンドの合わせ目にあたる位置である。
- ・S-W間は外観的に顕著な異常は無い。

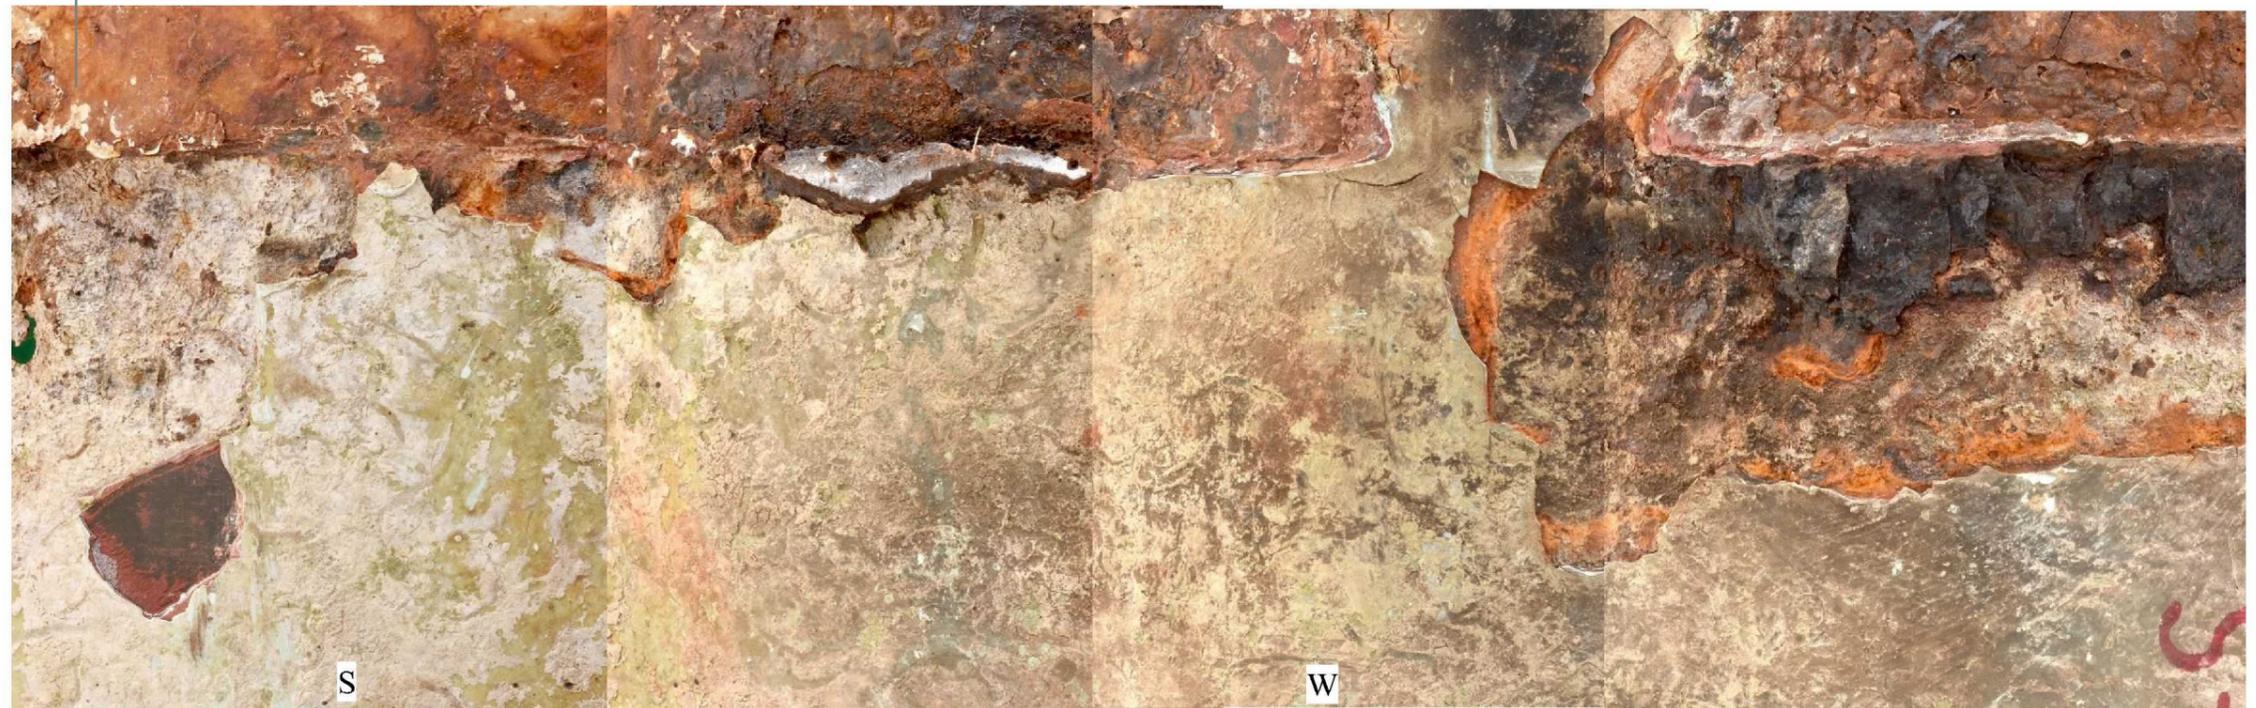
図7 ③減肉部の表面拡大

減肉部拡大 ×1.5
