# 六十谷水管橋破損に係る調査委員会

## 報 告 書 (本編)

令和 4 年 9 月

和歌山市企業局

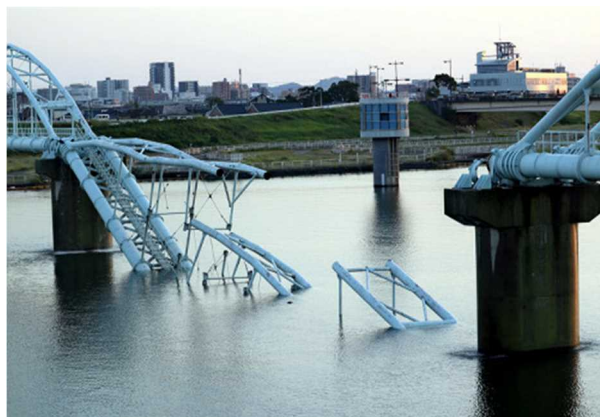
図 1.2 水管橋落橋状況

- 15時44分 加納浄水場にて送水量の低下を示す異常を感知
- 16時10分 六十谷水管橋の落橋を本市職員が現地確認
- 19時30分 企業局記者会見（水道の断水について）
- 20時00分 第1回対策本部会議

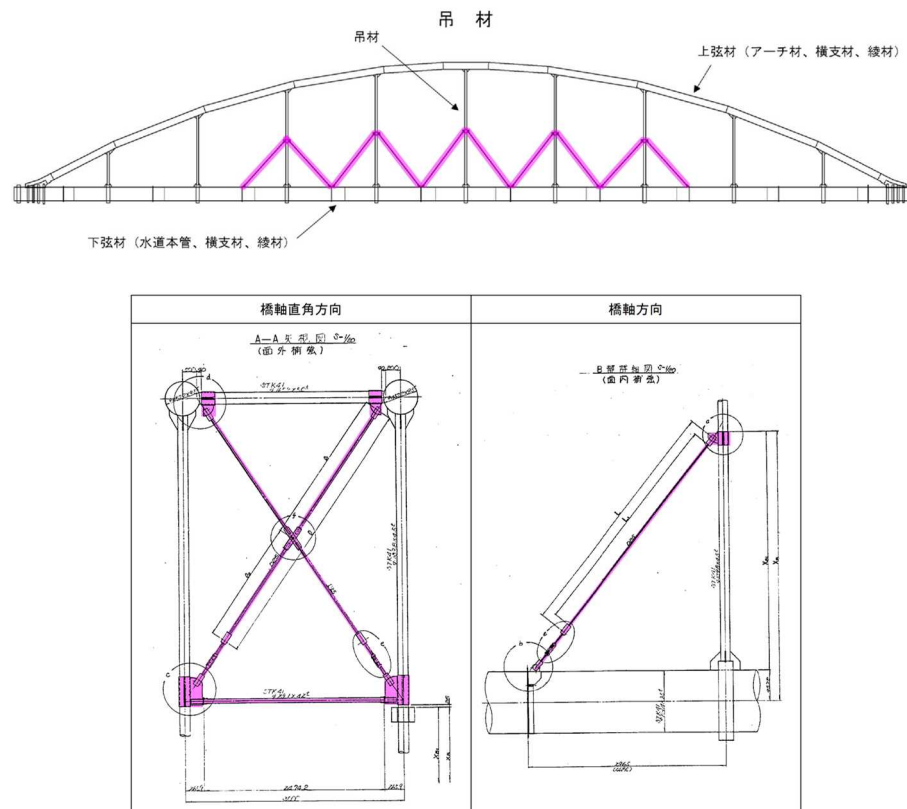
図 3.1 風（カルマン渦）対策概要図

本水管橋は、1976 年に吊材にカルマン渦を原因とする亀裂が多数発見されたため、図 3.1 のように吊材の面外及び面内に水平材や斜材を取り付けて補強を行っている（詳細は資料編⑧参照）。

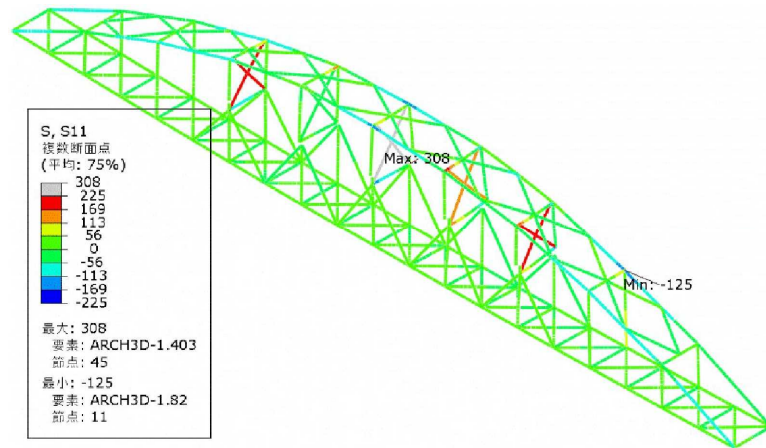
図4.2 U-L2-M-R1-R2-(L1)\_D-M-(L1-R1-R2)

- 吊材において、全てのブレース材接合部の上部で破断が発生したとしてもブレース材によって通水管の死荷重がアーチリブに伝達されるため、構造系に降伏や座屈は見られず、構造を維持することが確認できた。
- 現地調査の結果から判明した吊材破断箇所に加えて、破断箇所が不明であった D-R1-R2 を下部破断とし構造系に最も厳しい荷重状態とした場合においても部材降伏やアーチリブの座屈は生じず、耐力力を維持することが確認できた。

- 解析より、水管橋が崩落に至るには、吊材の一部が破断し、さらにブレース材も腐食等により本来の強度を発揮できずに破断し、その際に生じる荷重の再配分によって他構造部材に想定外の応力が発生することが原因だと推測できた。したがって、吊材の破断のみが今回の崩落の原因ではなく、その他の部材の損傷や、シナリオ前段のブレース材の降伏・破断などに伴う荷重再配分による影響に続き、腐食の進行に伴う部材抵抗力の低下と相まって崩落したと推測できる。

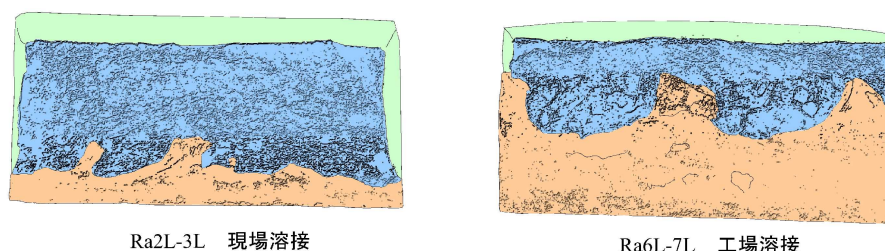
- ・工場溶接箇所と現場溶接箇所の各 1 ヶ所において強度不足が確認された。
- ・溶接箇所の強度不足の要因は、水管橋設置工事時に十分な溶着が行われていなかったことや、外面腐食の可能性などが考えられる。

Ra2L-3L 現場溶接

Ra6L-7L 工場溶接

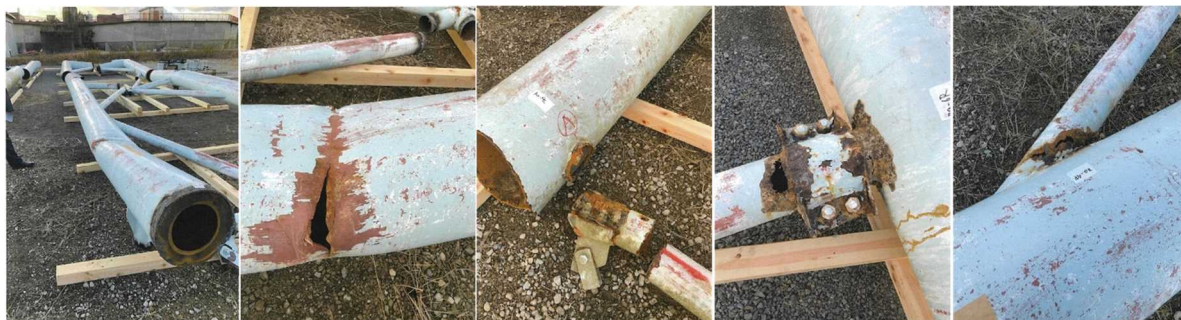
図 4.16 (2) 上弦材（アーチ材、横支材、綾材）の状況【更新区間】

- ・風対策を目的とした後付け材を設置した吊材のほとんどで破断が確認された。
- ・アーチ材において、溶接部の破断 4 箇所（上・下流側）、座屈箇所 2 箇所（上・下流側）が確認された。

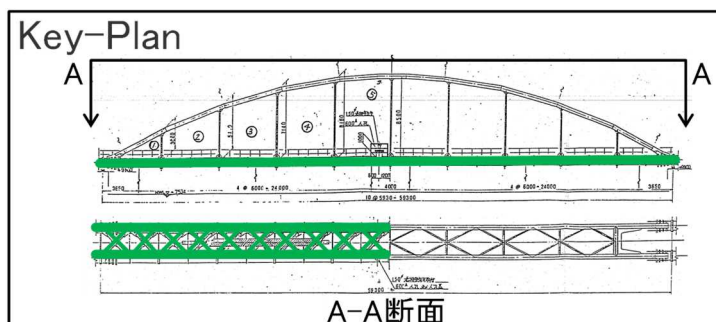
図 4.18 (2) 下弦材（通水管、横支材、綾材）の状況【更新区間】

- ・主に管外面溶接部の管内において局部的な腐食がみられたが、全体としては健全な状態であることが確認された。

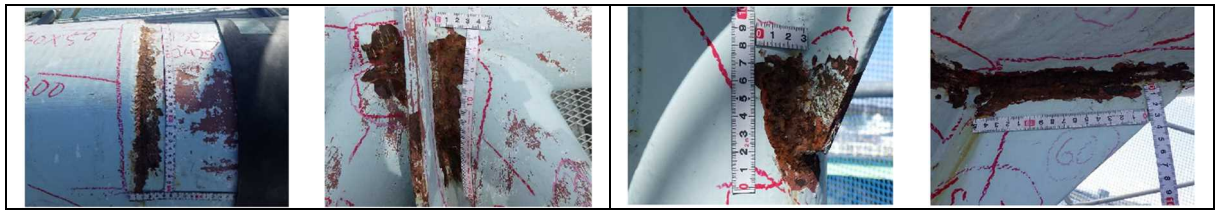
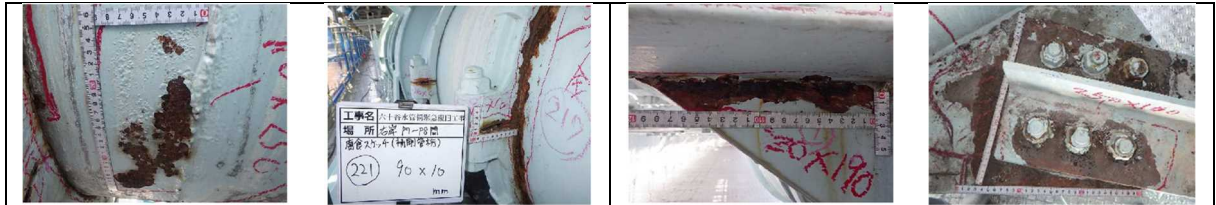
図 4.24 残存区間（P7 橋脚～P8 橋脚間）の状況

- 部材接合部等の凹凸がある部分や隅角部等で腐食が進行している状況が確認される。
- 更新区間と同じく、吊材の後付け材付近で顕著な腐食が生じている。
- 新旧の塗装の間に層間剥離がみられ、特に狭隘部（部材接合部や隅角部、ボルト等の凹凸部等）や溶接部等、塗重ねや旧塗膜の撤去が十分に行えない箇所では塗装の劣化が多くみられる。
- 支承部の腐食も顕著であり、スケールや水が滞留しやすい部分で腐食が進行している。
- 全体的に塗装の劣化が進んでおり、防食効果が低下しているとみられる。

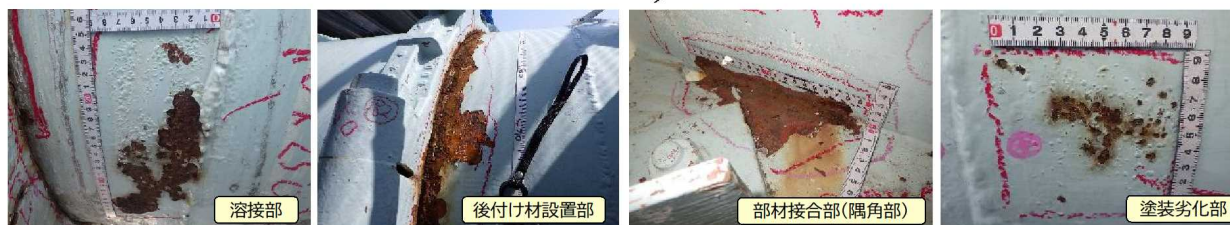
図 4.25 代表的な腐食箇所

残存区間の各径間ごとの腐食状況調査により、図 4.25 に示すような代表的な箇所で鋼材腐食が進行する傾向が確認された。

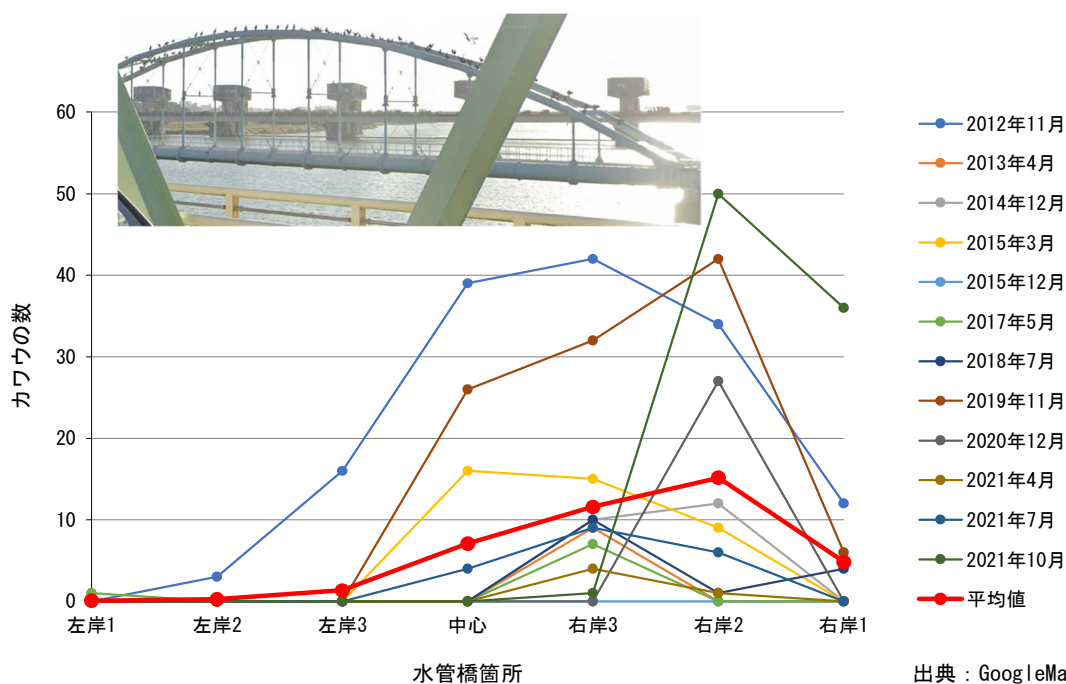
図 5.4 本水管橋における場所ごとのカワウ確認個数

2012 年 11 月～2021 年 10 月までに本水管橋で確認されたカワウの確認数を場所ごとに整理した結果を以下に示す。カワウは右岸側に多くみられる傾向が顕著であり、左岸側では少ない。これは、図 4.7 のランガー橋腐食発生分布図に示すように鋼材腐食の状況と整合しており、今回の調査では直接的な要因は明らかにできなかったものの、カワウの飛来と鋼材腐食との間になんらかの関係性があることは確かである。

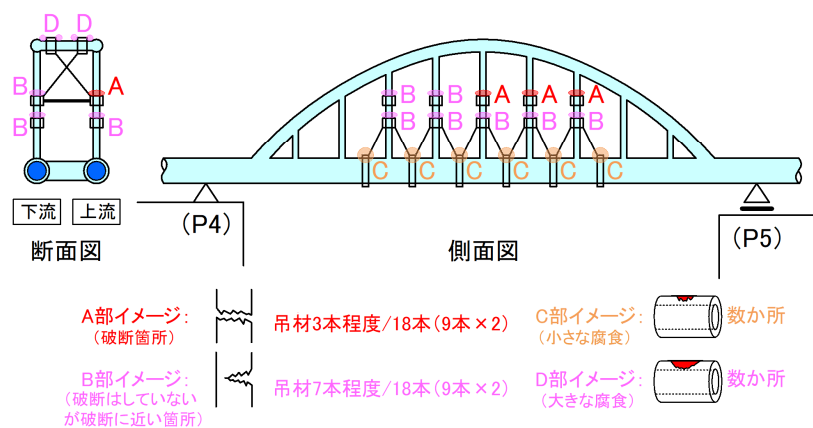
図 6.1 ステップ①（落橋前）の状況

- 吊材の一部が破断
- 破断していない吊材に荷重が分配されるが、そのほとんどは腐食等により荷重を負担できる限界の状態に破断寸前であった（推測）

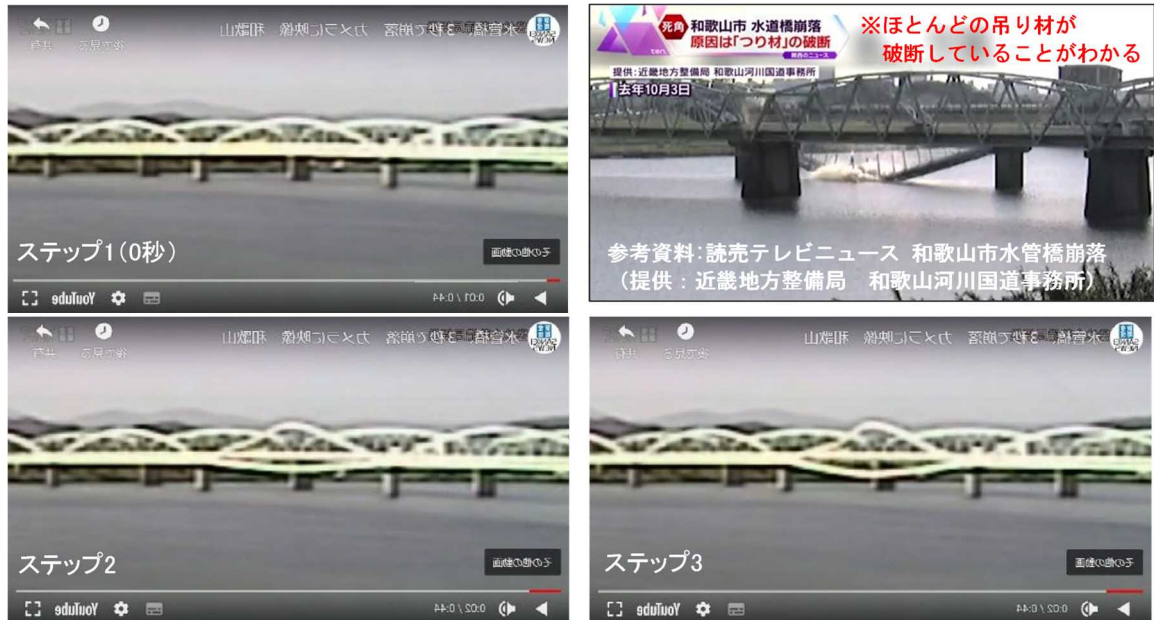
図 6.2 ステップ②（落橋時）の状況

- 吊材の腐食が要因となり、吊材の風対策用後付け部材の上下部において、連続的にほぼ全ての吊材が破断
- アーチ構造において吊材の支持力が消失したため、通水管中央部が下方方向に大きく変位

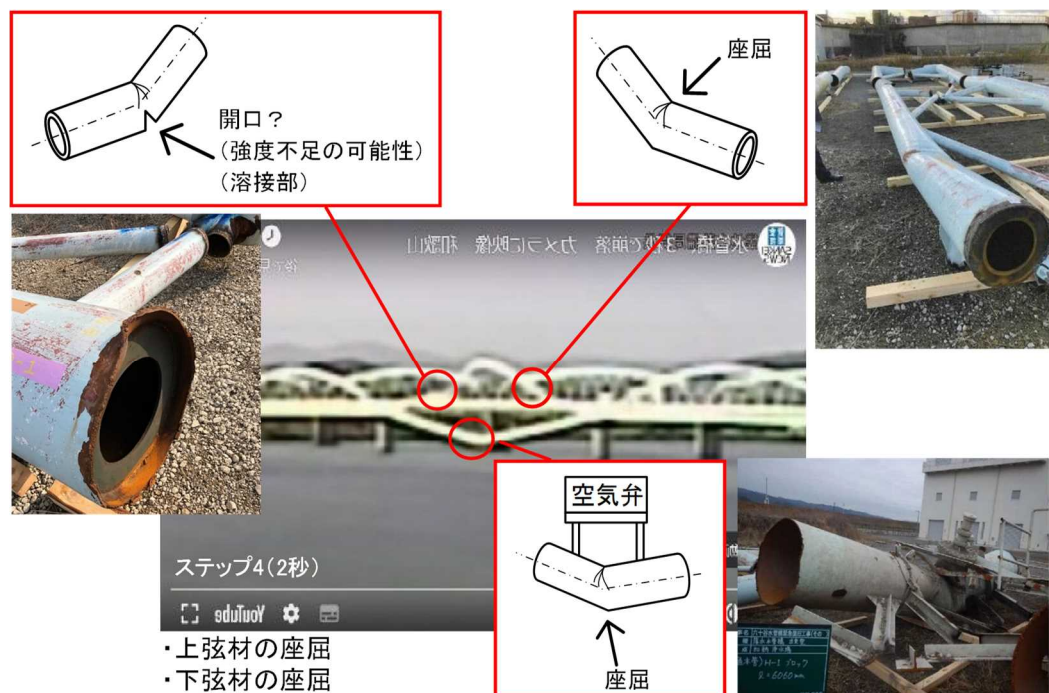
図 6.3 ステップ③（落下時）の状況

- 通水管の下方方向変位に伴い、アーチ材の破断（溶接部）や座屈により大変形が発生

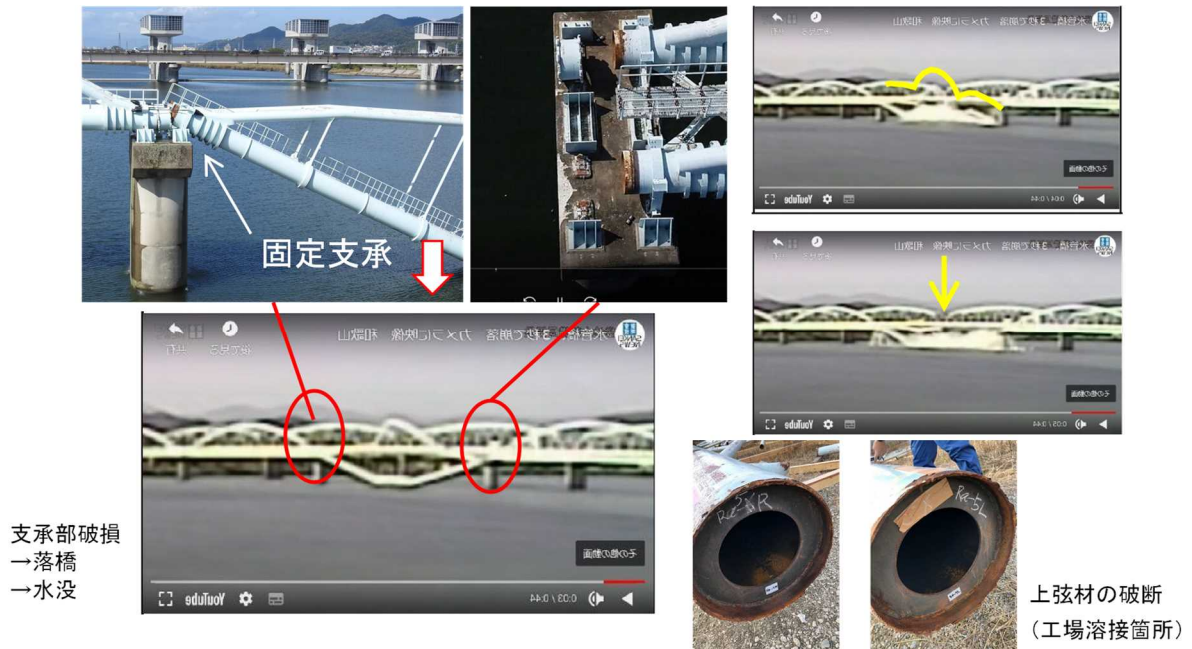
図 6.4 ステップ④（水没・河底への着床時）の状況

- さらに、橋脚の支持部分が破損し、落下
- 水管橋全体が水没や河底への着床時に衝撃を受け、アーチ材がさらに破断した可能性あり

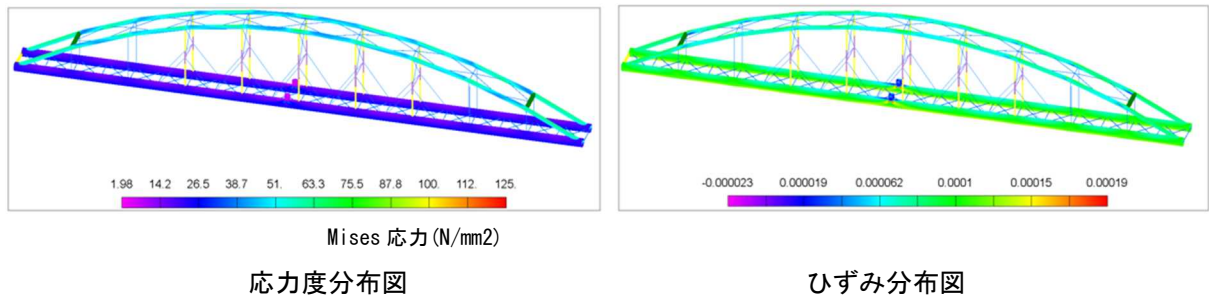
図 6.6 吊材健全モデル（CASE1）の解析結果

吊材健全モデルの解析結果を図 6.6 に示す。これより、通水管には大きな応力は発生していないが、吊材には大きな応力が発生していることがわかる。特に風対策として、後付けの補強材を設置した吊材の応力が大きい。このことから水管橋全体において吊材が最も大きな応力を負担しており、部材径が小さく管厚も小さいことから外面腐食による耐荷性低下の影響も生じやすいことも併せて考慮すると、維持管理点検においても最も注目すべき部材であることがわかる。

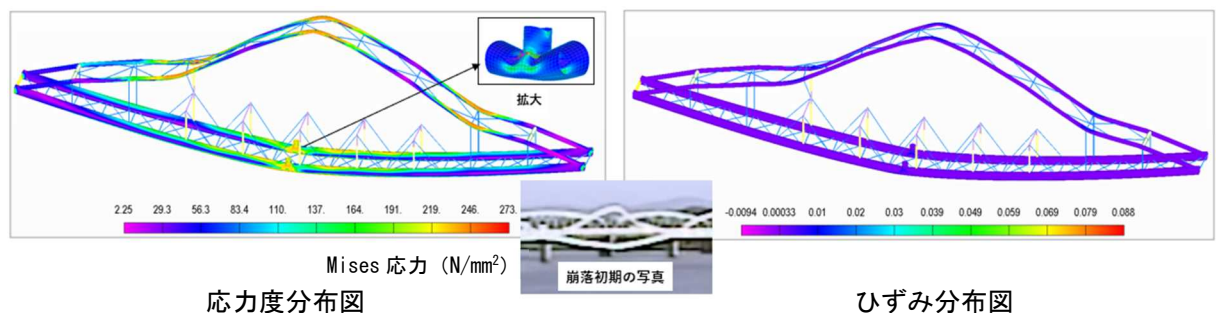
図 6.7 吊材破断モデル（CASE5：9 本破断）の解析結果

吊材 9 本破断モデルの解析結果を図 6.7 に示す。事故時の動画や事故後の調査から落橋時に破断が確認されている解析ケースの結果である。図に示すように、吊材破断により、アーチ材中央部は複数箇所で座屈が生じ 1m 程度上方に変位し、通水管・空気弁付近は座屈が生じ 1.5m 程度下方に変位する結果となった。これは、併せて掲載する落橋初期の写真の変形モードと類似していることがわかる。この結果より、解析による落橋過程は、動画解析等による本水管橋の落橋過程や破壊状況が概ね再現できており、前項で示した落橋ステップについては構造解析により定量的に説明できるものと考ええる。

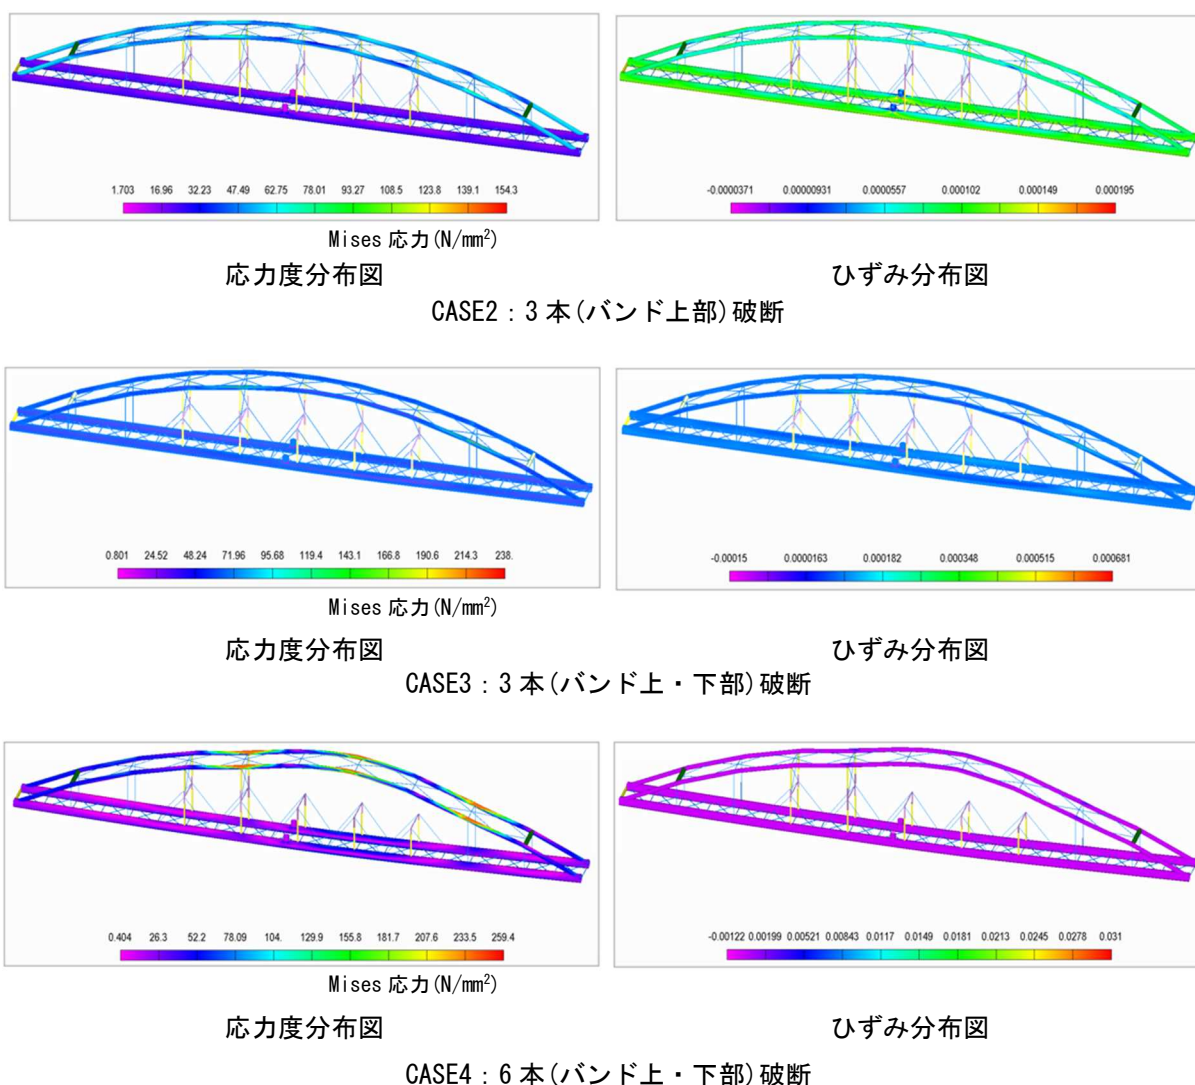
図 6.8 吊材破断モデル（CASE2：3 本破断～CASE4：6 本破断）の解析結果

吊材 3 本、6 本破断モデルの解析結果を図 6.8 に示す。また、これらの解析結果の考察を以下に示す。解析結果として、本水管橋については、多くの吊材が破断しなければ構造的なバランスを失うことはないことを確認できた。

- 吊材 3 本がバンド上部で破断したケース（CASE2）では、破断後に面外方向のブレースが引張力を負担するため全体構造は健全な状態（CASE1）とほぼ変化がない。この時点で落橋は生じない結果となり、落橋前に確認された実際の状況とも整合する。また、吊材 3 本がバンド上・下部で破断したケース（CASE3）でも、部材応力度は降伏点には至らなかった。
- 吊材 6 本（上流側 3 本、下流側 3 本）がバンド上・下部で破断ケース（CASE4）では、部材応力度は降伏点強度を超過しており、吊材が 5～6 本破断した場合に構造系全体が限界点に達する可能性があるかと推測される。

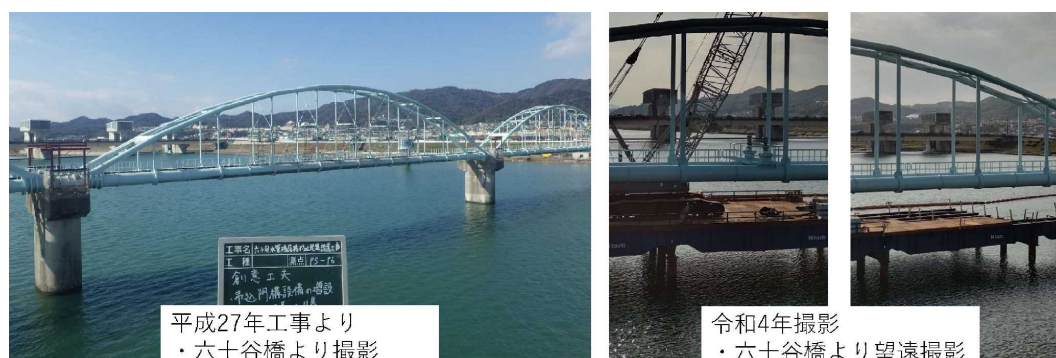
図 7.1 県道 141 号六十谷橋から望む本水管橋の確認範囲

月次点検は、隣接する県道 141 号六十谷橋からの遠望目視調査であり、漏水の有無を確認することが主な目的である。この方法では、水面への水の滴下等で漏水確認は可能であるが、部材の腐食や劣化状態の確認については死角も多く、距離もあるため、双眼鏡等を用いても困難であり、水管橋全体の構造的な安全性を確認することはできない。

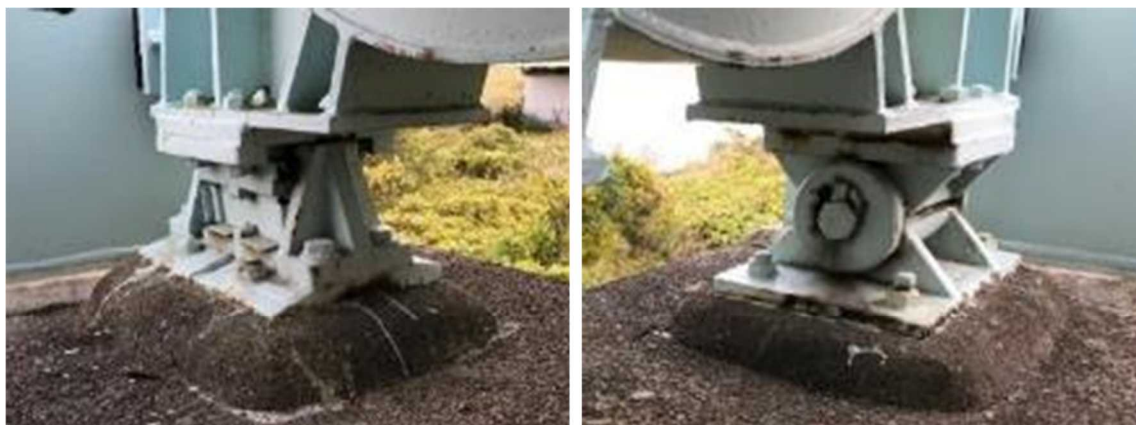
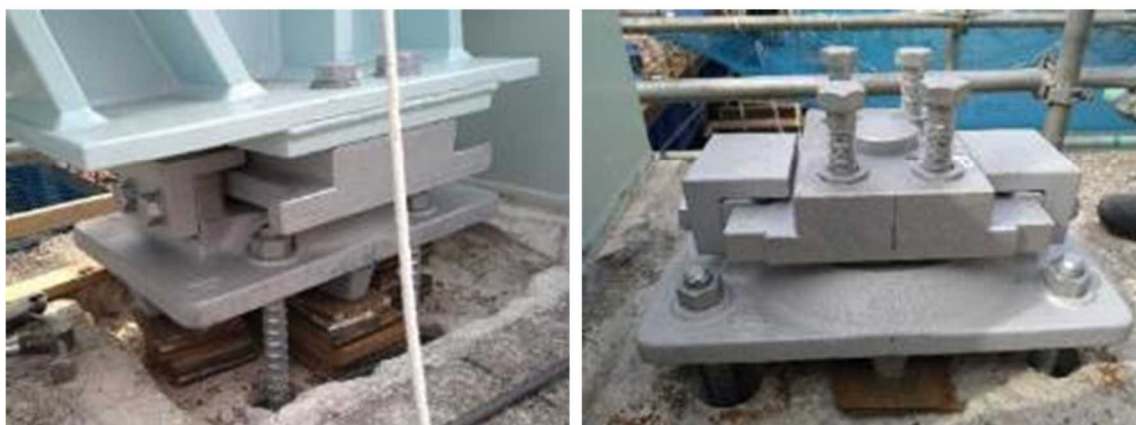
図 8.2 支承部分の改良（更新区間）

既設支承部（左：ローラー支承 右：ピン支承）

更新支承部（左：支承板支承【可動】 右：支承板支承【固定】）
