水管橋維持管理マニュアル

令和4年11月

和歌山市企業局

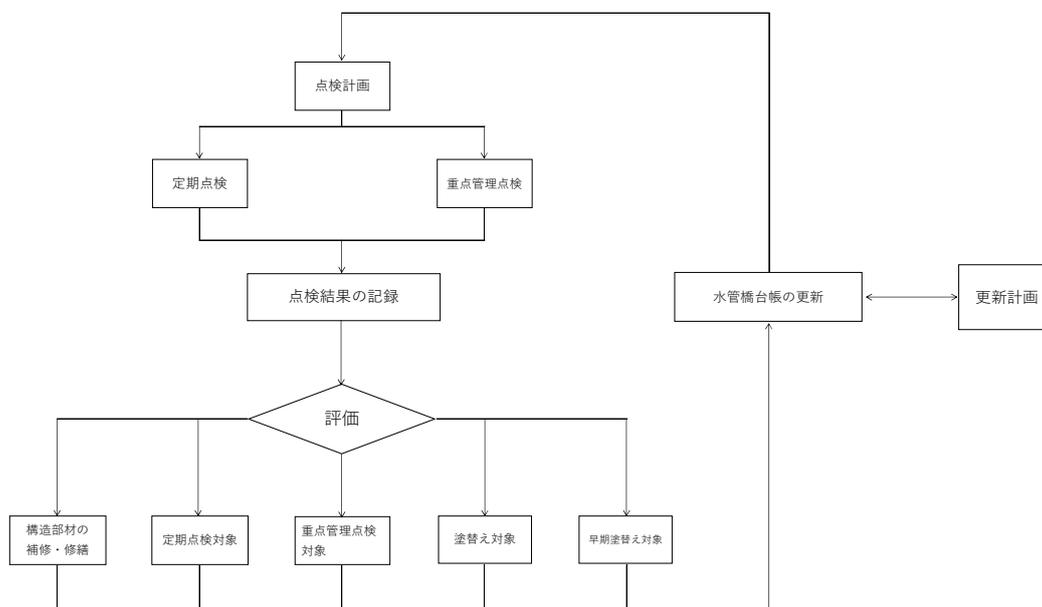
図－1 水管橋・橋梁添架管点検評価フロー

水管橋等の点検及び評価の全体フローを、図－1「水管橋・橋梁添架管点検評価フロー」に示す。

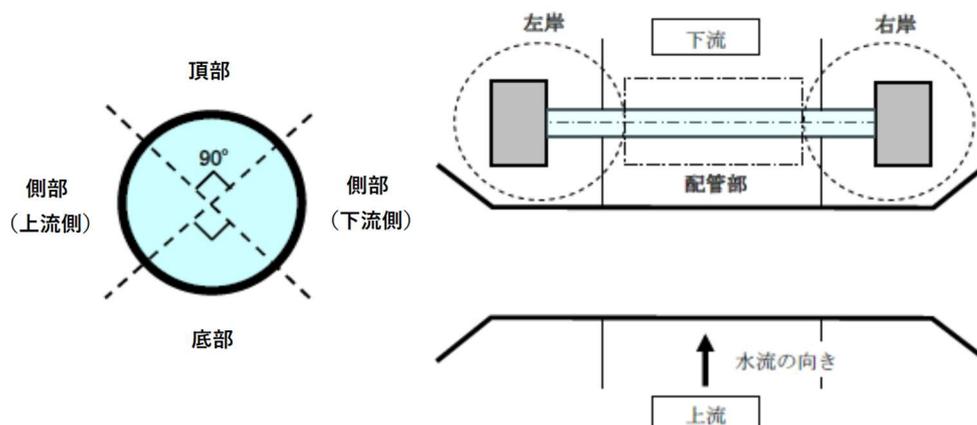
図－2 水管橋等の点検位置

水管橋等の点検位置及び範囲は下図を参考とする。

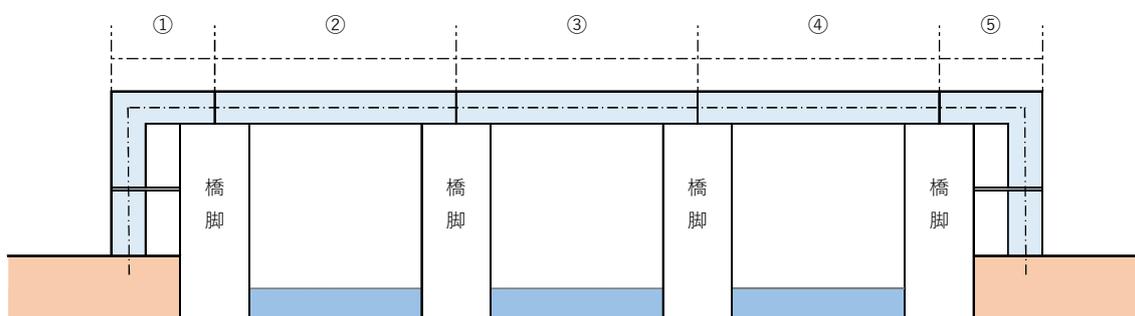
図－3 点検位置の分割例

100m以上の特別管理対象の水管橋及び橋梁添架管（資料－4）については、点検位置を径間毎に分割するなど細分化して点検を行い、点検記録はそれぞれ分割部毎に評価を行う。

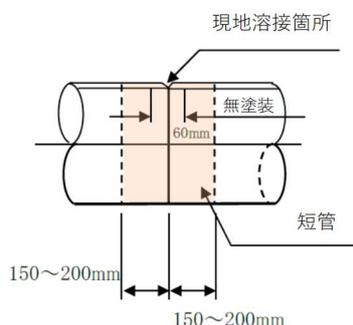
図-4 現地溶接箇所の見分け方

小径管の経年管の現地溶接箇所には、管内面からの腐食による漏水が発生することが多い。溶接方法が外面からの片面溶接、裏波溶接であり、良好な溶接品質を得ることが困難であることや、溶接後に管内面は補修塗装が出来ない事が原因となっている。

現地溶接部の外面塗装についても注意が必要であり、溶接後の補修塗装は現地で行われるため、工場塗装と比較して塗装品質が悪いことがある。塗装外観を確認する際、現地溶接箇所近傍は特に注意して観察する。

また、水道管が結露したとき、管底の現地溶接箇所に水が滞留することがあるため注意して点検する。

見分けかた：竣工図面に▼印や

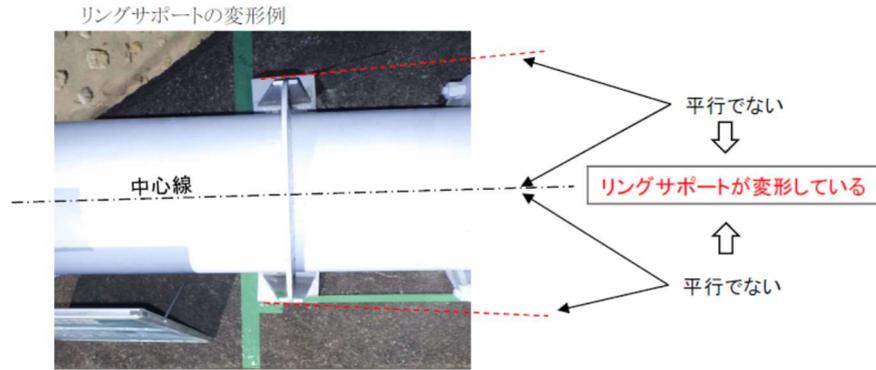
図-5 リングサポートの変形例

支承は水管橋等の重量を支え、温度変化時に生ずる水管橋等の伸縮を吸収する重要な構造である。支承並びにアンカーボルトが損傷すると、伸縮管に過度の変位を生じさせて漏水の原因になる。

可動部の支承が機能せず水管橋の伸縮を阻害する場合、リングサポートに橋軸方向の力が作用して、リングサポートを変形させることがある。

リングサポートやアンカーボルトの変形有無、腐食状況、リングサポートの底板が敷板からずれていないかなど、水管橋の伸縮が正常に稼働しているか注意して点検する必要がある。

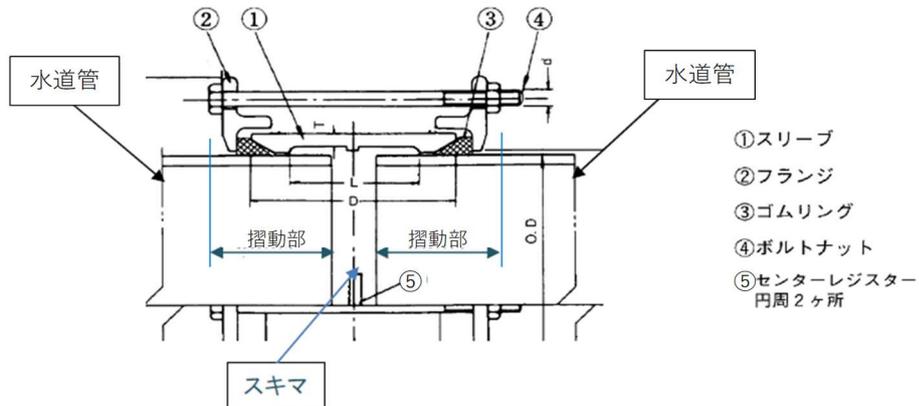
図-6 伸縮管（スリーブジョイント）

代表的な伸縮管接手としてスリーブジョイントを下図に示す。止水は③のゴムリングで行われ、伸縮機能は①のスリーブ内を水道管が移動することで果たされる。

「摺動部」は水道管が移動可能な範囲を示し、水道管が抜け出し方向に動作する場合の伸縮管の許容伸び量を示す。スリーブジョイントに代表される摺動型の伸縮管接手は、縮み方向には水道管同士の間隙により制限されるが、伸び方向には制限がない。

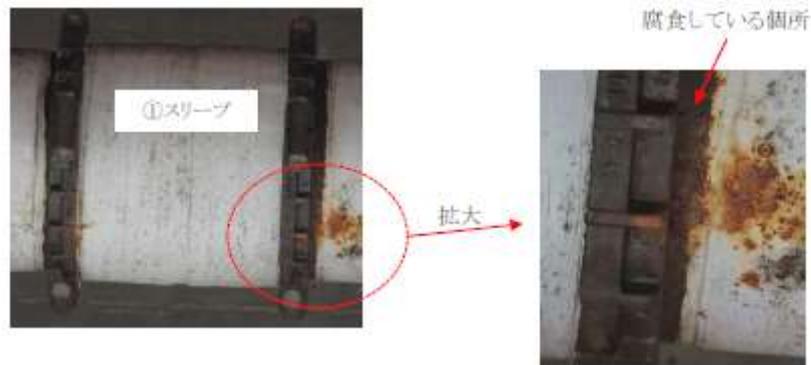
図－7 伸縮管（クローザタイプ）

クローザタイプの伸縮管接手から水道管が抜け出し方向に移動している様子として下図に示す。①のスリーブ内に挿入されていた水道管の外面が露出し、その部分が腐食している。このような状態で伸縮が繰り返されると、止水ゴムが劣化し漏水の原因になる。

伸縮管の移動状況または摺動部の状況、管底部に水滴がないか触手し漏水の有無の確認、伸縮管の軸心の変位状況、腐食状況などに注意して点検する。

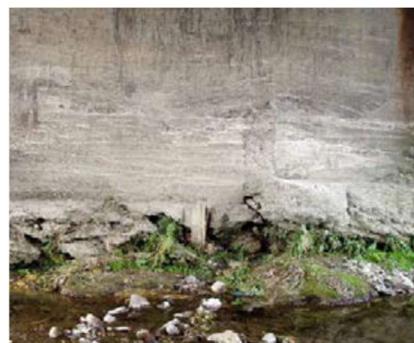
図－8 橋脚部基礎の洗堀状況

橋台については、雨水が直接かかる部位でひび割れが生じやすく、背面からの水が供給されることから、ひび割れ部では遊離石灰や錆汁が生じやすい。また、地盤の影響を直接受けるため、沈下、傾斜、移動に注意して点検する。

橋脚については、張出部で雨水が直接かかるなど環境が厳しく損傷が生じやすい。特に張出付け根部の上部では、大きな応力が発生する部位でありひび割れが生じやすい。また、河川内では洗堀が生じていることがあるため、注意して点検する。

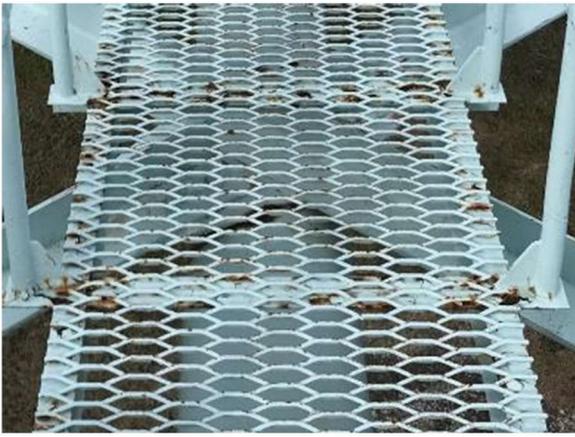
評価区分：B	補修が必要と思われる損傷があるが、劣化・損傷の原因、規模が明確で、直ちに補修をするほどの緊急性はなく、次回の定期点検までは構造物の安全性や耐久性が損なわれない状態をいう。
--------	---

<p>例</p> <p>・歩廊取り付け部や歩廊踏み板などの部分的な腐食 点検時に歩行に支障がない状態</p>

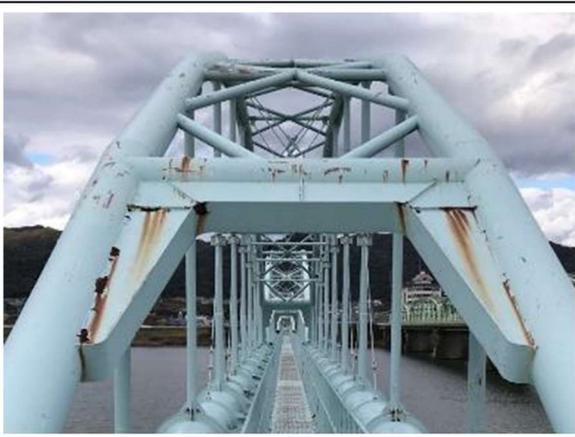
<p>例</p> <p>・補剛各点部の部分的な腐食 数か所、孔は開いていない</p>

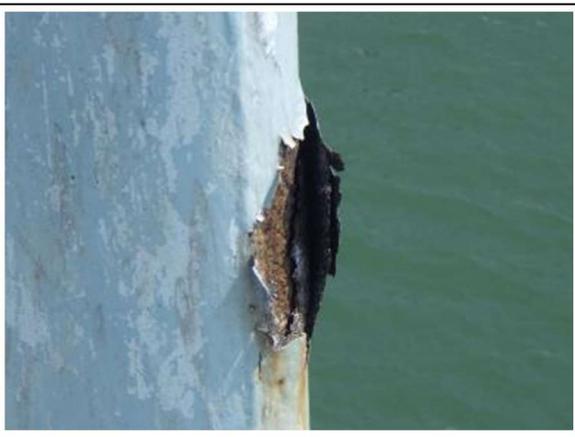
<p>例</p> <p>・塗装の剥がれ、さび 部分修復可能な塗装の剥がれやさび</p>
<p>備考</p> <p>■腐食環境（塩分の影響の有無、雨水の滞留や漏水の影響の有無、高湿度状態の頻度など）によって、腐食速度は大きく異なることを考慮しなければならない。</p> <p>■アクセスが可能な位置であれば、タッチアップ補修、ケレン塗装、堆積物の除去等を行うことが望ましい。</p>

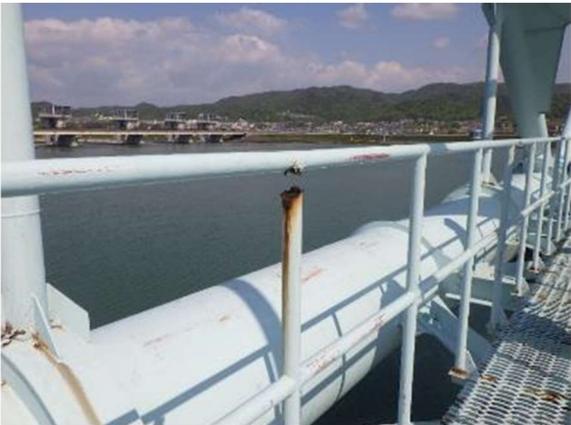
評価区分：C	劣化・損傷が進行し、当該部位、部材の機能や安全性（率）の低下が認められ、遅くとも次回の定期点検までに補修等をする必要がある状態をいう。
--------	---

<p>例</p> <p>・歩廊踏み板、支柱、手摺の腐食による断裂</p>

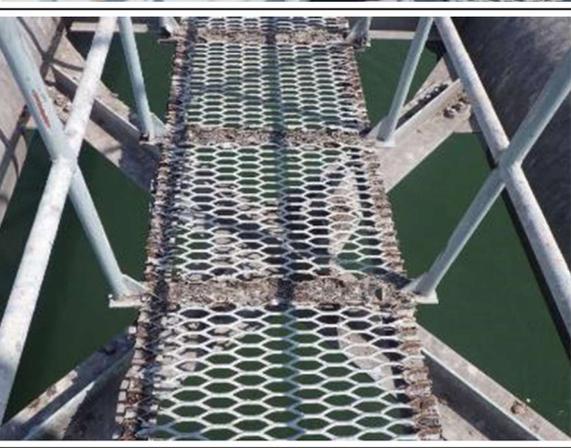
<p>例</p> <p>・歩廊踏み板の著しい腐食 腐食により歩廊が朽ちて、歩行に支障が出ている状態。</p>

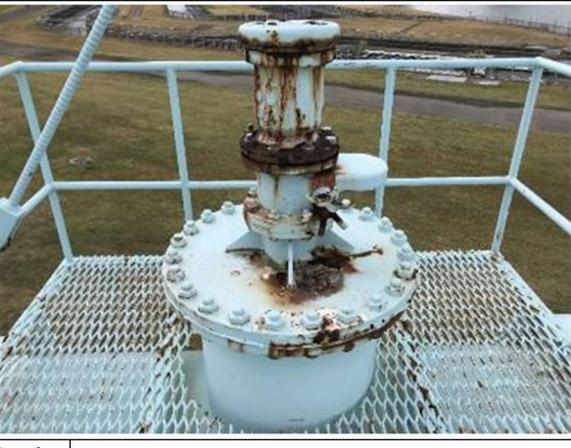
<p>例</p> <p>・空気弁やフランジの腐食（漏水なし） さびが著しく進行しており、漏水の危険性や、管体などの他の部分にも悪影響を及ぼす可能性がある。</p>
<p>備考</p> <p>■腐食の場合、広範囲に一定以上の板厚減少が生じたり、局部的であっても主部材の重要な箇所でも断面欠損が生じると部材の耐荷力が低下していることがある。</p> <p>■点検者に危険が及ぶ可能性が高いもの。</p> <p>■次回定期点検までに予防保全的措置を行うことが明らかに合理的となる場合が該当する。</p>

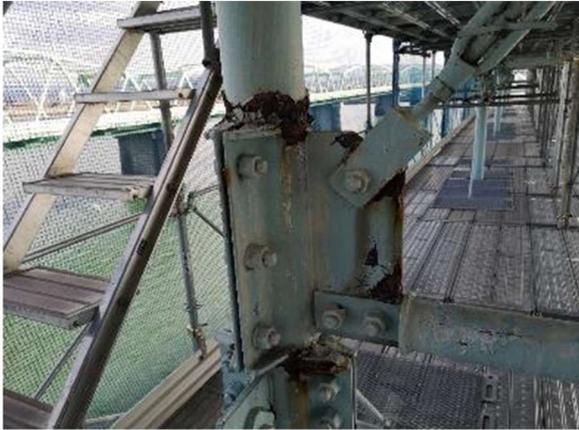
評価区分：E1	水管橋の安全性が著しく損なわれており、緊急に対応処置する必要がある状態をいう。
---------	---

<table border="1"> <tr> <td data-bbox="890 423 999 456">例</td> <td data-bbox="890 456 1315 853"> <ul style="list-style-type: none"> ・補剛部材の破断（穿孔、断裂） 補剛部材の腐食が激しく、穿孔、断裂の危険性がある。水管橋の崩落につながる可能性が高いため、緊急に対応処置する必要がある。 </td> </tr> </table>	例	<ul style="list-style-type: none"> ・補剛部材の破断（穿孔、断裂） 補剛部材の腐食が激しく、穿孔、断裂の危険性がある。水管橋の崩落につながる可能性が高いため、緊急に対応処置する必要がある。
例	<ul style="list-style-type: none"> ・補剛部材の破断（穿孔、断裂） 補剛部材の腐食が激しく、穿孔、断裂の危険性がある。水管橋の崩落につながる可能性が高いため、緊急に対応処置する必要がある。

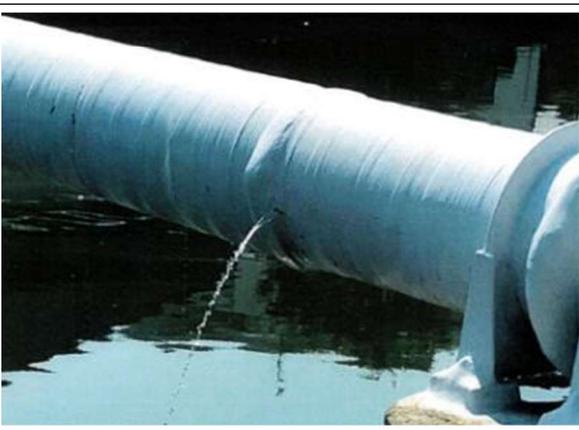
<table border="1"> <tr> <td data-bbox="890 853 999 887">例</td> <td data-bbox="890 887 1315 1283"> <ul style="list-style-type: none"> ・伸縮管、空気弁および腐食部からの漏水 </td> </tr> </table>	例	<ul style="list-style-type: none"> ・伸縮管、空気弁および腐食部からの漏水
例	<ul style="list-style-type: none"> ・伸縮管、空気弁および腐食部からの漏水 		
	<table border="1"> <tr> <td data-bbox="890 1283 999 1317">例</td> <td data-bbox="890 1317 1315 1722"> <ul style="list-style-type: none"> ・管体の大変形およびサポートの変形・移動（沓座からの支承の脱落）等により漏水の恐れがある場合 </td> </tr> </table>	例	<ul style="list-style-type: none"> ・管体の大変形およびサポートの変形・移動（沓座からの支承の脱落）等により漏水の恐れがある場合

例	<ul style="list-style-type: none"> ・管体の大変形およびサポートの変形・移動（沓座からの支承の脱落）等により漏水の恐れがある場合

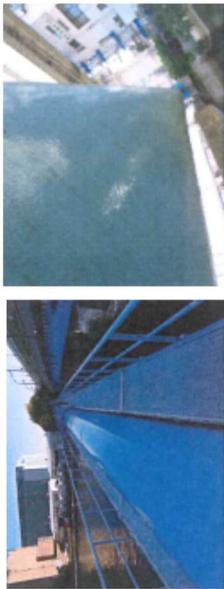
評価項目	塗装状況	チェックポイント	評価点	写真など
景観性 1. 白亜化	ほとんど変化なし	<ul style="list-style-type: none"> ① 全周にわたり、塗料に光沢がある ② 両岸貫通部および歩廊等から、配管に触手して粉化した塗料の付着（チョーキング）が全く無い。 ③ 塗料の表面が滑らかである。 ④ 竣工時の色味を維持している。（変化なし） 	3

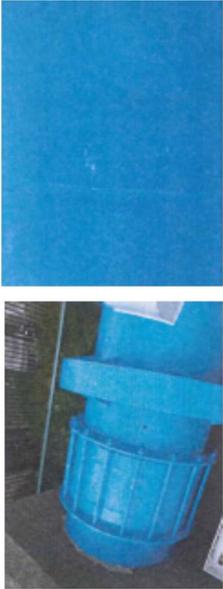
わずかに白っぽい	<ul style="list-style-type: none"> ① 塗料に光沢がない。 ② 両岸貫通部および歩廊等から、配管に触手して粉化した塗料の付着（チョーキング）が全く無い。 	2

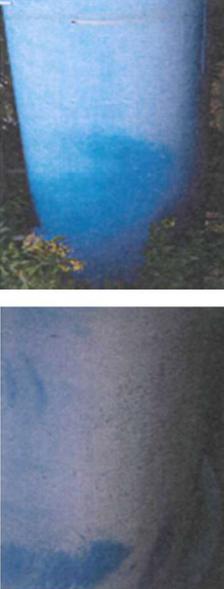
かなり白っぽい	<ul style="list-style-type: none"> ① 塗料に光沢はないが、竣工時の色味が推定出来る。 ② 両岸貫通部および歩廊等から、配管に触手して粉化した塗料の付着（チョーキング）が多少見られる。 	1

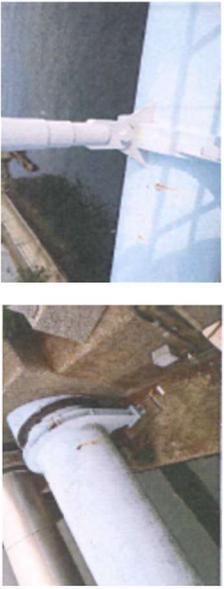
ほとんど真っ白である。	<ul style="list-style-type: none"> ① 塗料に光沢がなく、竣工時の色味も推定出来ない。 ② 両岸貫通部および歩廊等から、配管に触手して粉化した塗料の付着（チョーキング）が著しい。 	0

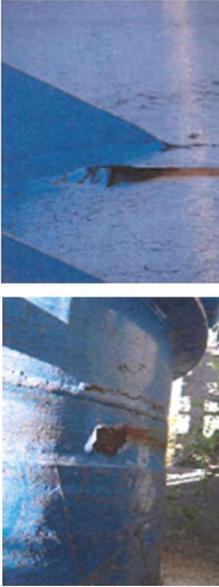
さび、剥がれ、割れ、膨れが顕在化し、塗膜は防食機能および景観機能が損なわれている状態	① 塗装に部分的なきずが見られ、錆汁あり。 全体の20～30%	1

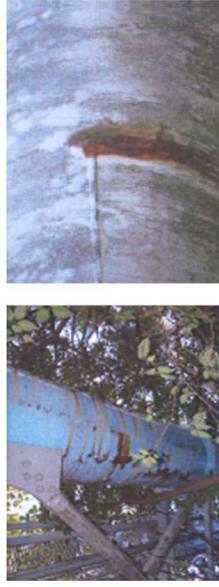
さび、剥がれ、割れ、膨れが進行し、塗膜は防食機能および景観機能が失われている状態	① 塗膜は広範囲に剥がれ、錆汁あり。 ② 滲水が見られる。	0

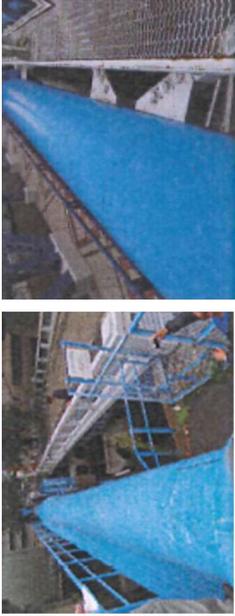
評価項目	塗装状況	チェックポイント	評価点	写真など
防食性 1. さび	異常なし 外観的にさびが認められない	① さびがない。 ② 塗装に異常は見られない。	3

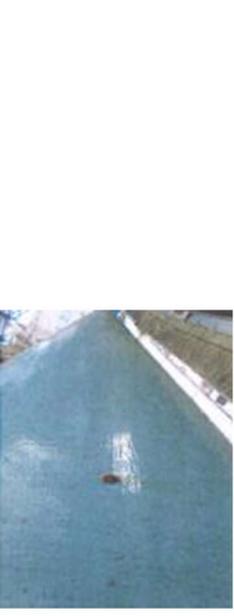
わずかにさびが見られる さびが観察される部分以外の塗膜の防食性能はほぼ維持されていると思われる状態	① さびが見られるが、錆汁が見られない。 ② 塗装に部分的に劣化が見られる。	2

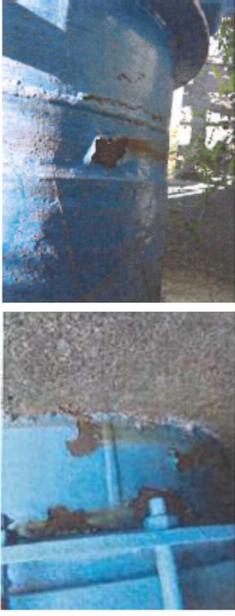
明らかにさびが見られる 誰がみても発錆部分が多く、何らかの処置を施さなければならぬ状態	① さびが見られ、錆汁が見られる。 ② 塗装に部分的に劣化が見られる。	1

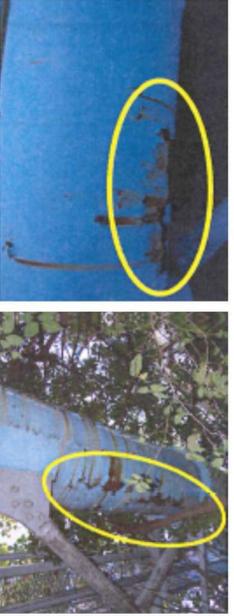
見かけ上、ほぼ全面にわたってさびが見られる。 早急に塗装塗替えを行わなければならない状態。	① 腐食により減肉している。 ② 錆汁が見られる。 ③ 部分的に、水が溜まる構造となっている。	0

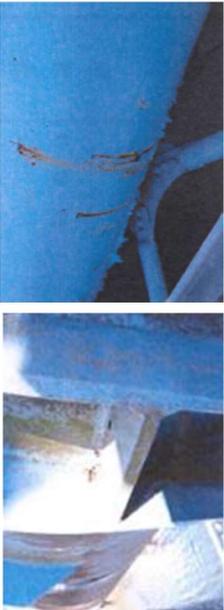
明らかに剥がれが見られる 誰がみてもはがれている部分が多く、何らかの処置を施さなければならぬ状態	① はがれが見られ、鋼面が見える。 ② 鋼面には、発錆が見られる。 ③ 部分的に、はがれが見られる。	1

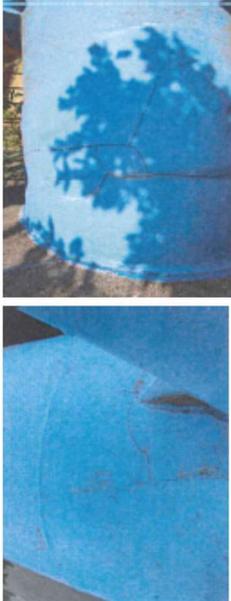
わずかに割れが見られる 割れが観察される部分意 外の塗膜の防食性能はほ ぼ維持されていると思わ れる状態	① われが見られるが、 鋼面は確認出来ない。	2

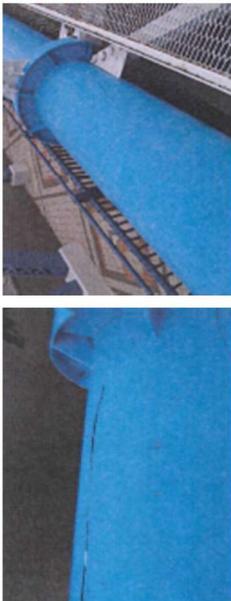
明らかに割れが見られる 誰がみても割れ部分が多 く、何らかの処置を施さ なければならぬ状態	① われが見られるが、 鋼面は確認出来ない。 ② われ目が開いている。	1

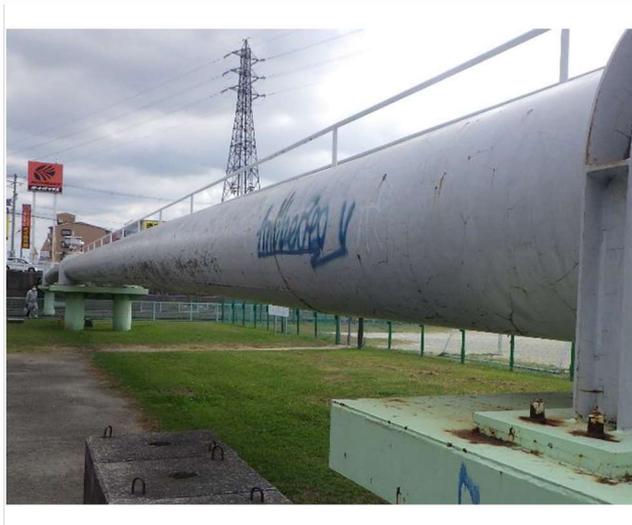
No. 2

管体 (右岸2径間目)

点さびが少し見える

薄いわれが出てきている
