## **貴社提供塗膜の分析結果について**

貴社より提供のありました水管橋吊り材塗膜の分析結果につきまして、以下のように報告します。

物件名：六十谷水管橋の吊り材

# 六十谷水管橋塗膜調査結果報告書

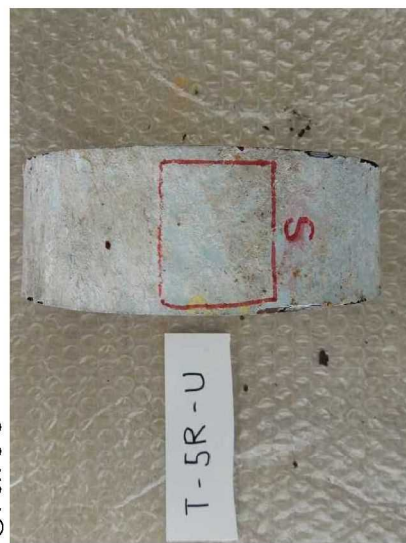
| サンプル | 断面分析 | 表面分析 | XMA分析 |
|---|---|---|---|
| ③T-5R-U-S | 8層の塗膜が確認できた。 | 塗膜の層間剥離がみられる。 | C（炭素）、O（酸素）、Si（ケイ素）、Ti（チタン）、F（ふっ素）、Cl（塩素）が検出された。 |

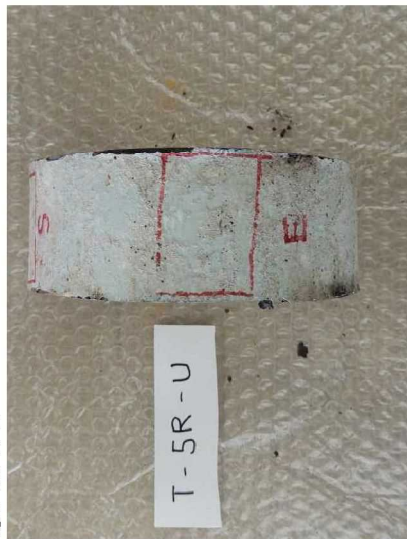
| サンプル | 断面分析 | 表面分析 | XMA分析 |
|---|---|---|---|
| ②T-5R-U-E | 7層の塗膜が確認できた。 | 表層には珪藻が付着しており、塗膜の割れがみられる。 | C（炭素）、O（酸素）、Si（ケイ素）、Ti（チタン）、Fe（鉄）、Al（アルミ）が検出された。 |

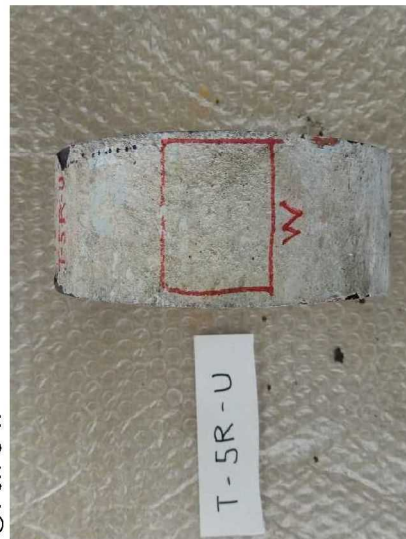
| サンプル | 断面分析 | 表面分析 | XMA分析 |
|---|---|---|---|
| ④T-5R-U-W | 6層の塗膜が確認できた。 | 塗膜の層間剥離がみられる。表層には珪藻が付着しており、塗膜の割れがみられる。 | C（炭素）、O（酸素）、Ti（チタン）、Si（ケイ素）、Fe（鉄）、Cl（塩素）が検出された。 |

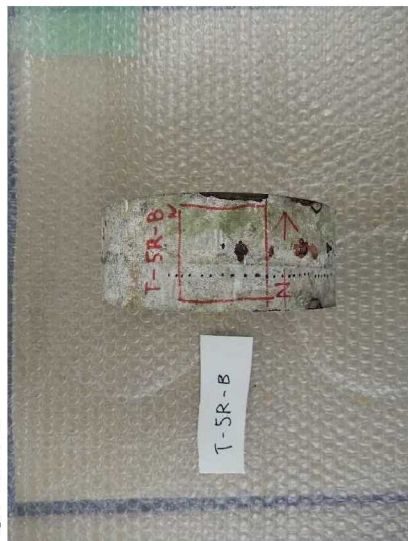
| サンプル | 断面分析 | 表面分析 | XMA分析 |
|---|---|---|---|
| ⑤T-5R-B-N | 7層の塗膜が確認できた。 | 塗膜の層間剥離がみられる。 | C（炭素）、O（酸素）、Si（ケイ素）、Ti（チタン）、Ca（カルシウム）、Fe（鉄）、P（リン）が検出された。 |

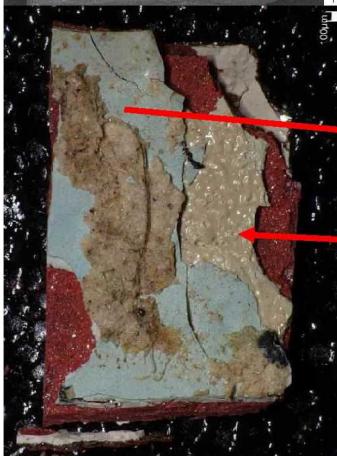
①T-5R-U-N

塗膜の層間剥離がみられる

表層の汚れ(珪藻)

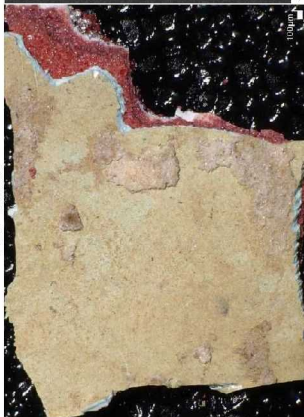
⑦I-5R-B-S  
表面分析

表面の汚れ(珪藻)  
ひび割れが確認できる

C (炭素)、O (酸素)、Ti (チタン)、Fe (鉄)、Si (ケイ素)、N (窒素)、Cl (塩素) が検出され  
た。

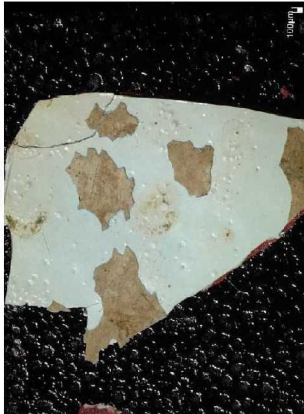
⑧T-5R-B-W  
表面分析

| サンプル | 断面分析 | 表面分析 | XMA分析 |
|---|---|---|---|
| ⑧T-5R-B-W | 6層の塗膜が確認できた。 | 塗膜の層間剥離がみられる。表層には珪藻が付着しており、塗膜の割れがみられる。 | C（炭素）、O（酸素）、Ti（チタン）、Ca（カルシウム）、Fe（鉄）が検出された。 |

層間剥離がみられる

ひび割れが確認できる

C (炭素)、O (酸素)、Ti (チタン)、Ca (カルシウム)、Fe (鉄) が検出された。

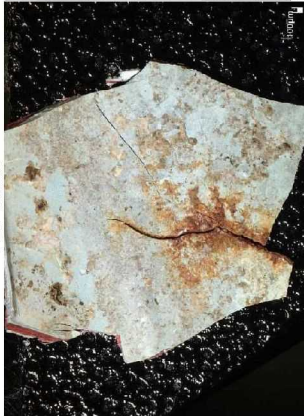
⑨I-5R-M-N  
表面分析

C (炭素)、O (酸素)、Ca (カルシウム)、Ti (チタン)、P (リン)、F (フッ素)、Fe (鉄)、Cl (塩素)、Si (ケイ素) が検出された。

ひび割れと錆が確認できる

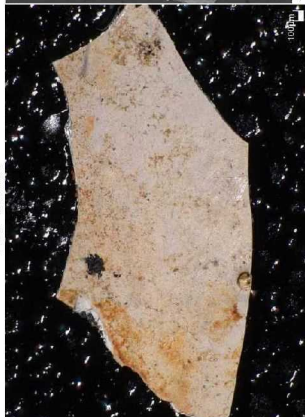
⑩I-5R-M-E  
表面分析

C (炭素)、O (酸素)、Ti (チタン)、Fe (鉄) が検出された。

ひび割れが確認できる

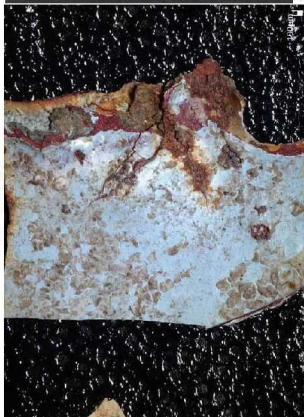
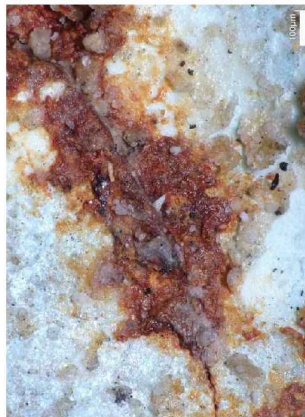
⑪T-5R-M-S  
表面分析

C (炭素)、O (酸素)、Ca (カルシウム)、Ti (チタン)、F (フッ素)、P (リン)、Fe (鉄)、Cl (塩素)、Si (ケイ素) が検出された。

ひび割れと錆が確認できる

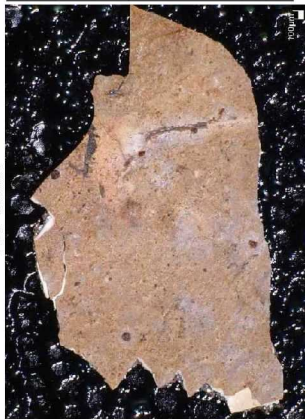
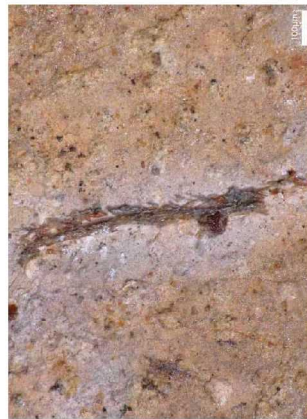
⑫T-5R-M-W  
表面分析

C (炭素)、O (酸素)、Ti (チタン)、Fe (鉄) が検出された。

ひび割れが確認できる
